MOTOR YAĞLARI KATKI MADDELERİNİN SEGMAN-SİLİNDİR YÜZEYLERİNİN AŞINMALARINA ETKİLERİNİN DENEYSEL OLARAK İNCELENMESİ

DOKTORA TEZİ MAKİNE MÜHENDİSLİĞİ BÖLÜMÜ ENERJİ PROGRAMI

INVESTIGATION OF THE WEAR EFFECTS OF THE ENGINE LUBRICATION ADDITIVES ON CYLINDER LINER - PISTON RING SURFACES

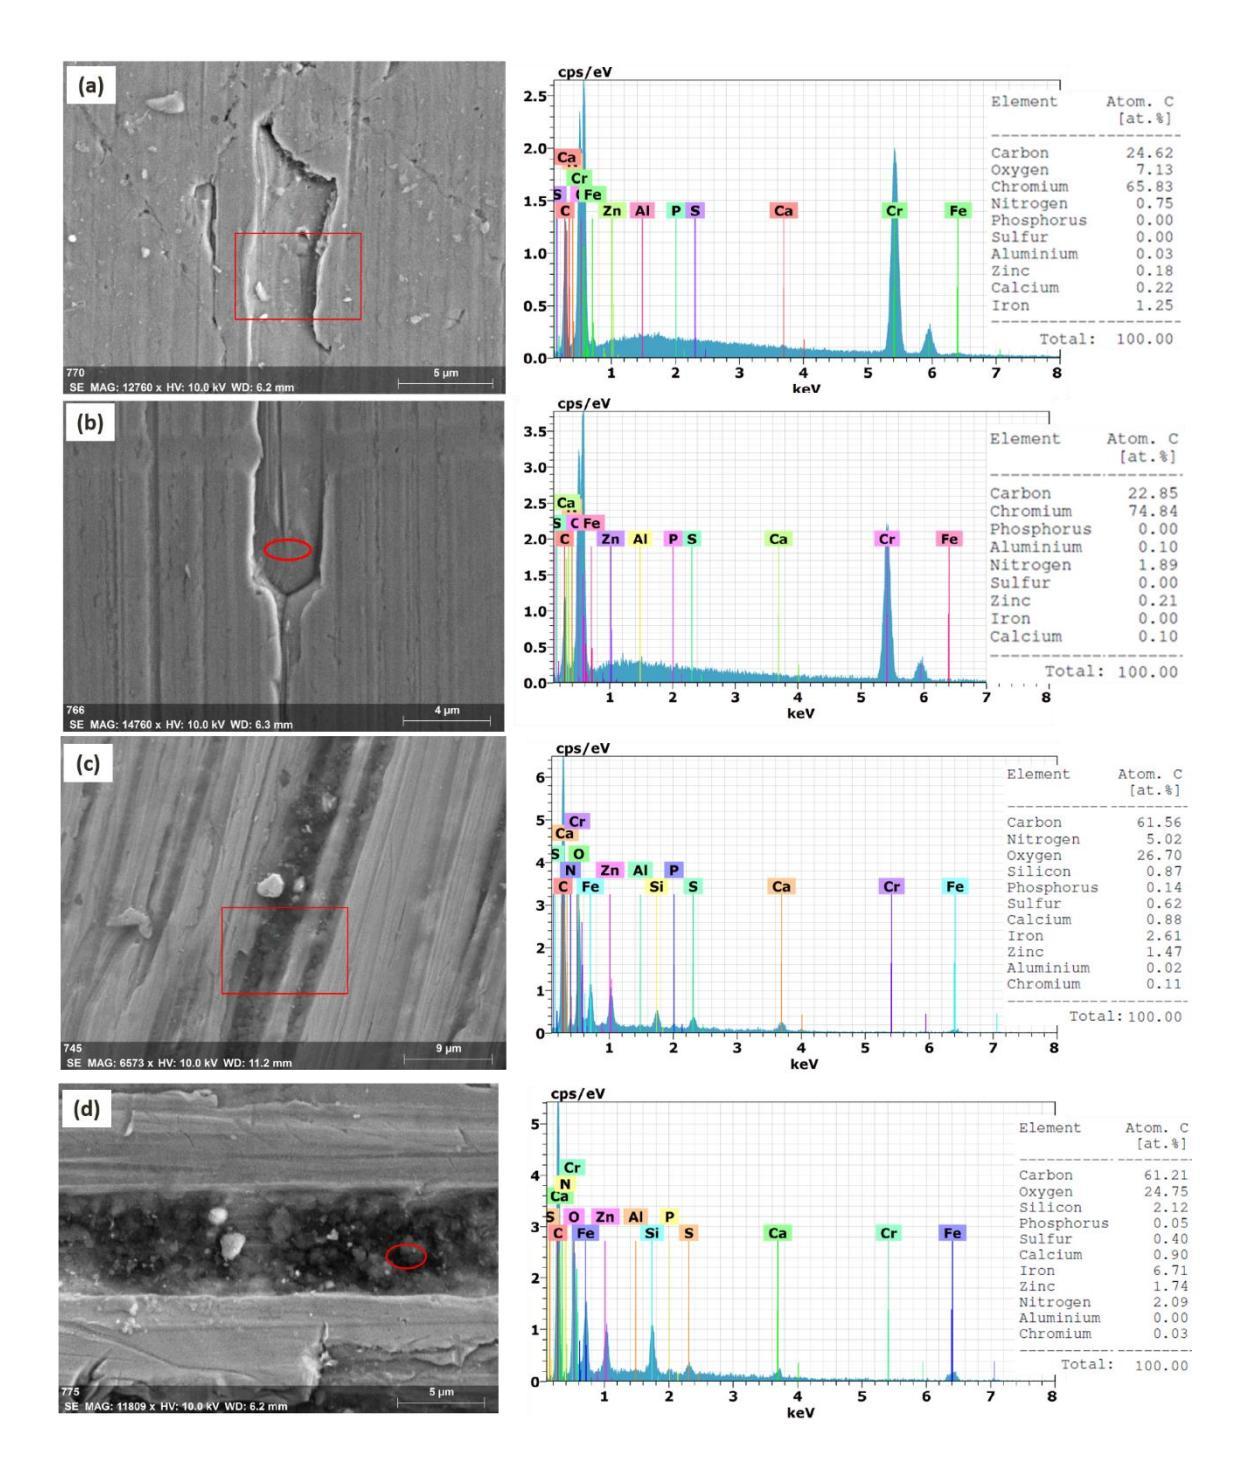
Şekil 3. 74 R-1 yağı ile çalışmış segmanların TEM/EDX analizleri, (a) ve (b) krom kaplamalı birinci segman, (c) ve (d) kaplamasız kompresyon segman

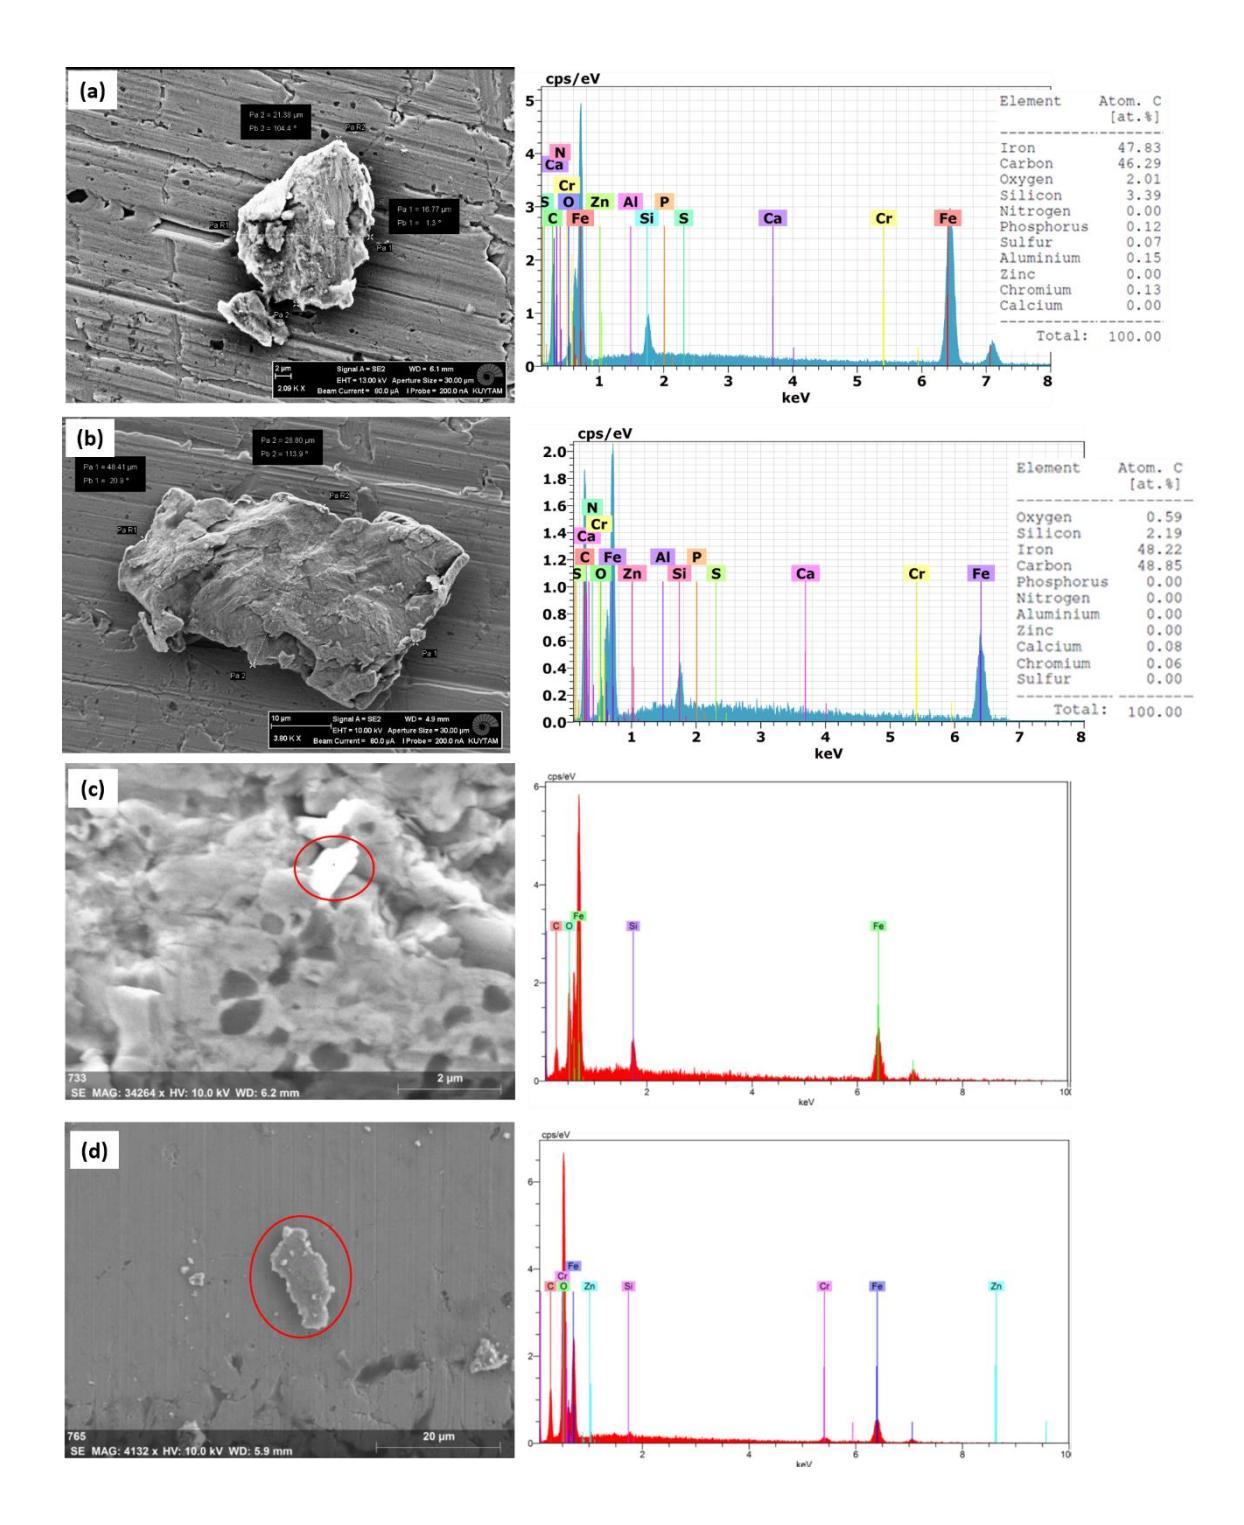
Şekil 3. 75 NP-3 yağı çalışmış segman ve silindir yüzeylerinde tespit edilen aşınma parçacıklarının TEM/EDX analizleri, (a) silindirin O.N.'sında tespit edilmiş demir aşınma parçacığı, (b) silindirin A.Ö.N.'sında tespit edilmiş demir aşınma parçacığı, (c) ve (d) krom kaplamalı birinci segman yüzeyinde tespit edilmiş demir parçacıkları

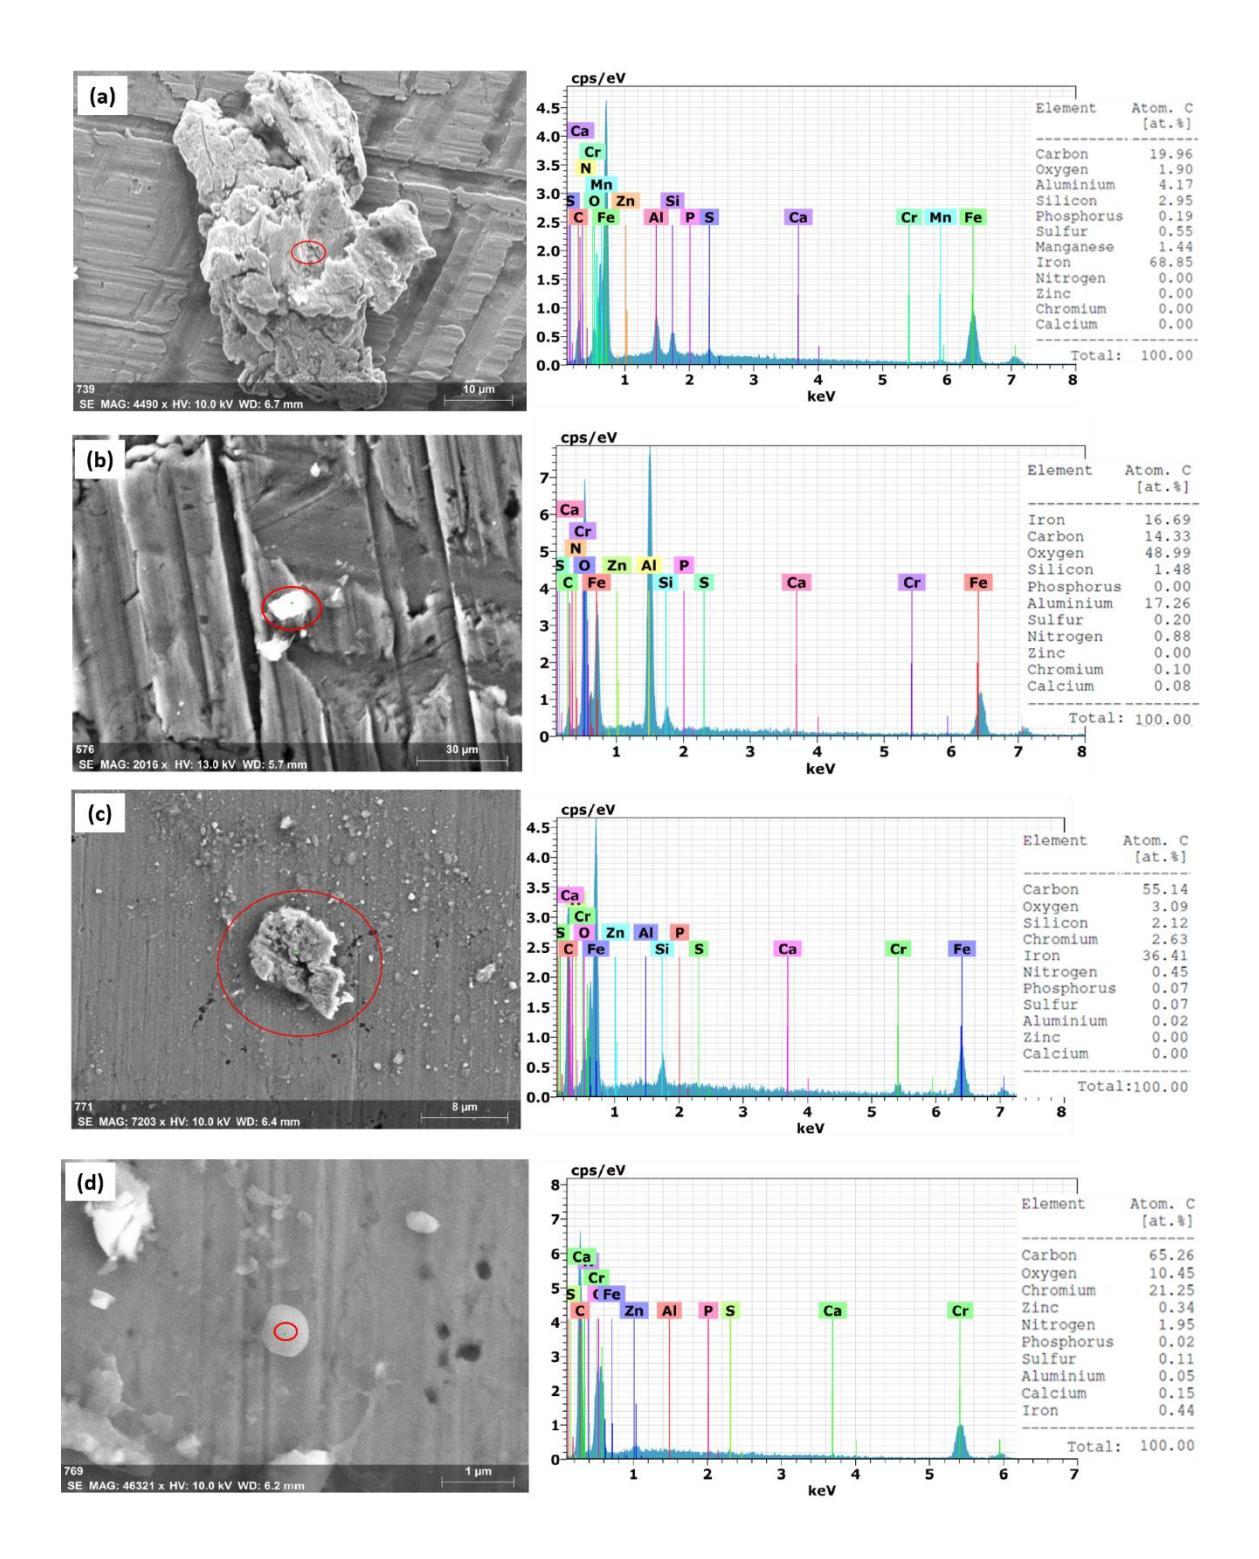
Şekil 3. 76 R-1 yağı çalışmış segman ve silindir yüzeylerinde tespit edilen aşınma parçacıklarının TEM/EDX analizleri, (a) silindirin Ü.Ö.N.'sında tespit edilmiş demir aşınma parçacığı, (b) silindirin A.Ö.N.'sında tespit edilmiş alüminyum aşınma parçacığı, (c) krom kaplamalı birinci segman yüzeyinde tespit edilmiş demir parçacığı, (d) krom kaplamalı birinci segman yüzeyinde tespit edilmiş krom aşınma parçacığı

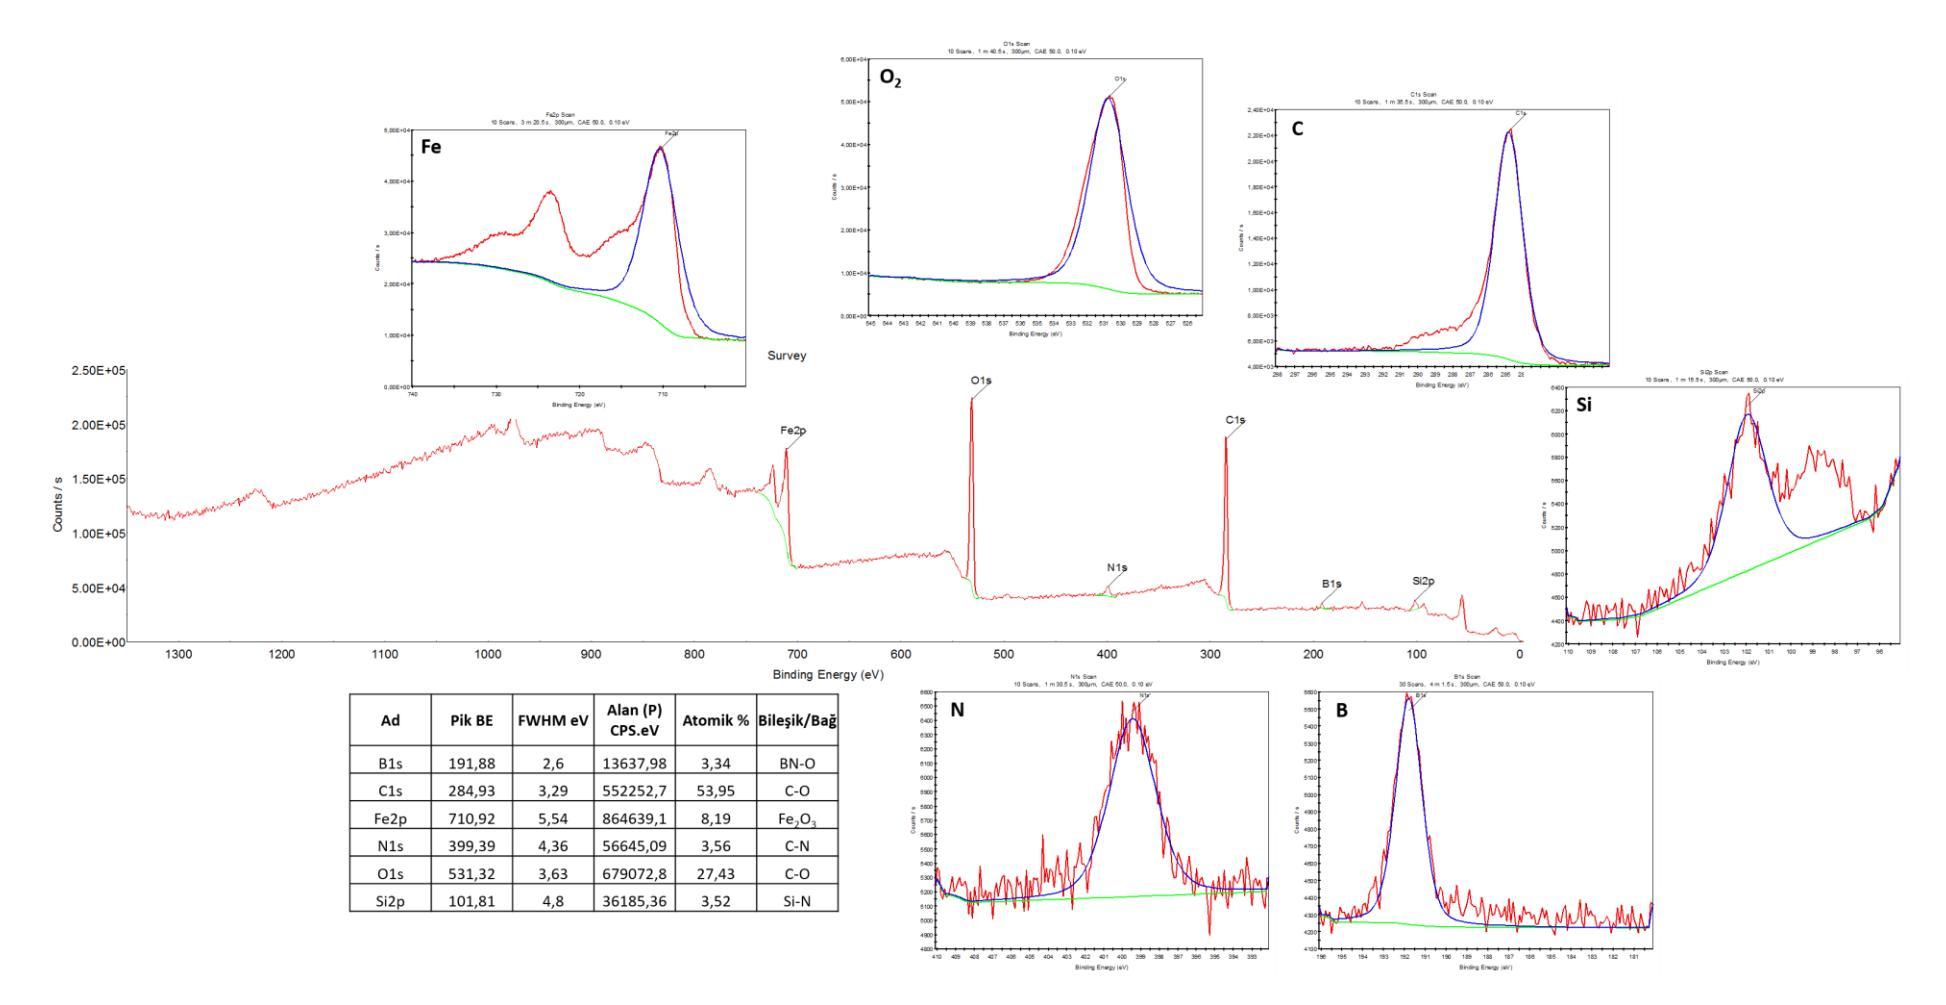
Şekil 3. 87 NP-3 yağı ile çalışmış silindirin O.N.'sına ait XPS analiz sonuçları

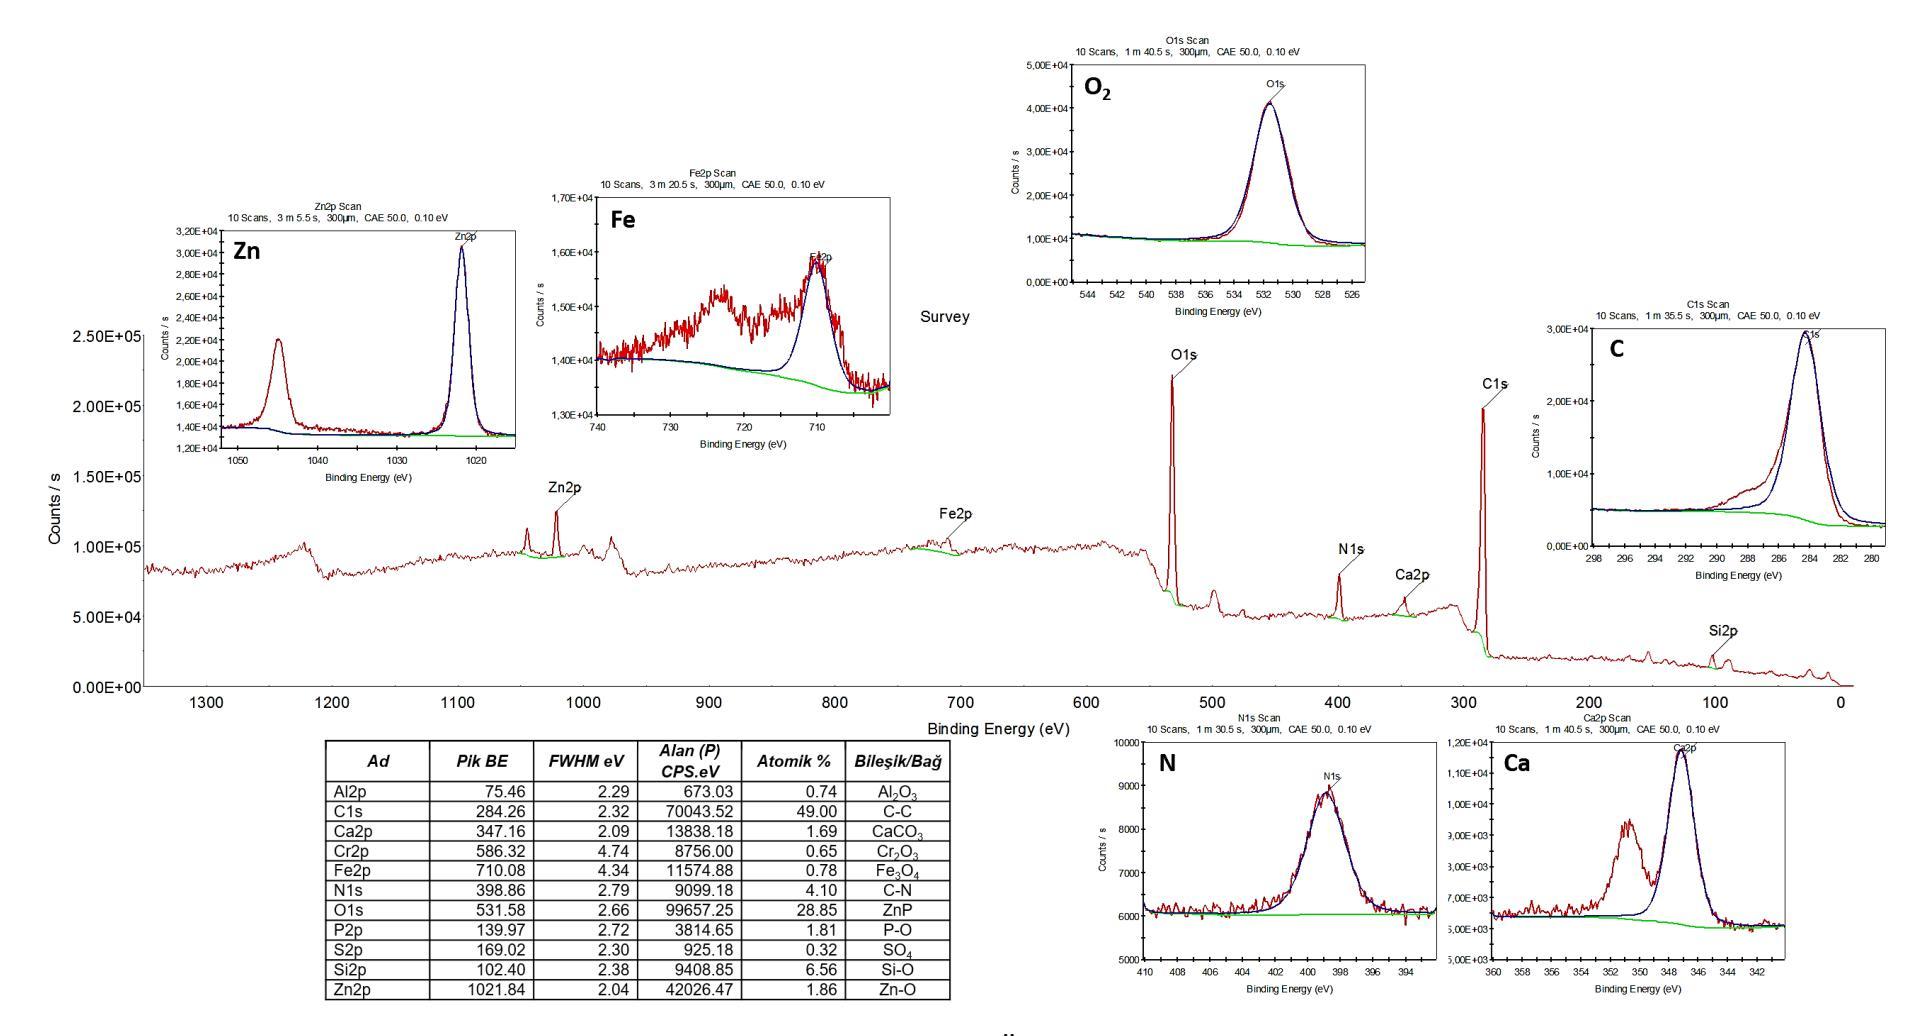
Şekil 3. 89 R-1 yağı ile çalışmış silindirin Ü.O.N.'sına ait XPS analiz sonuçları

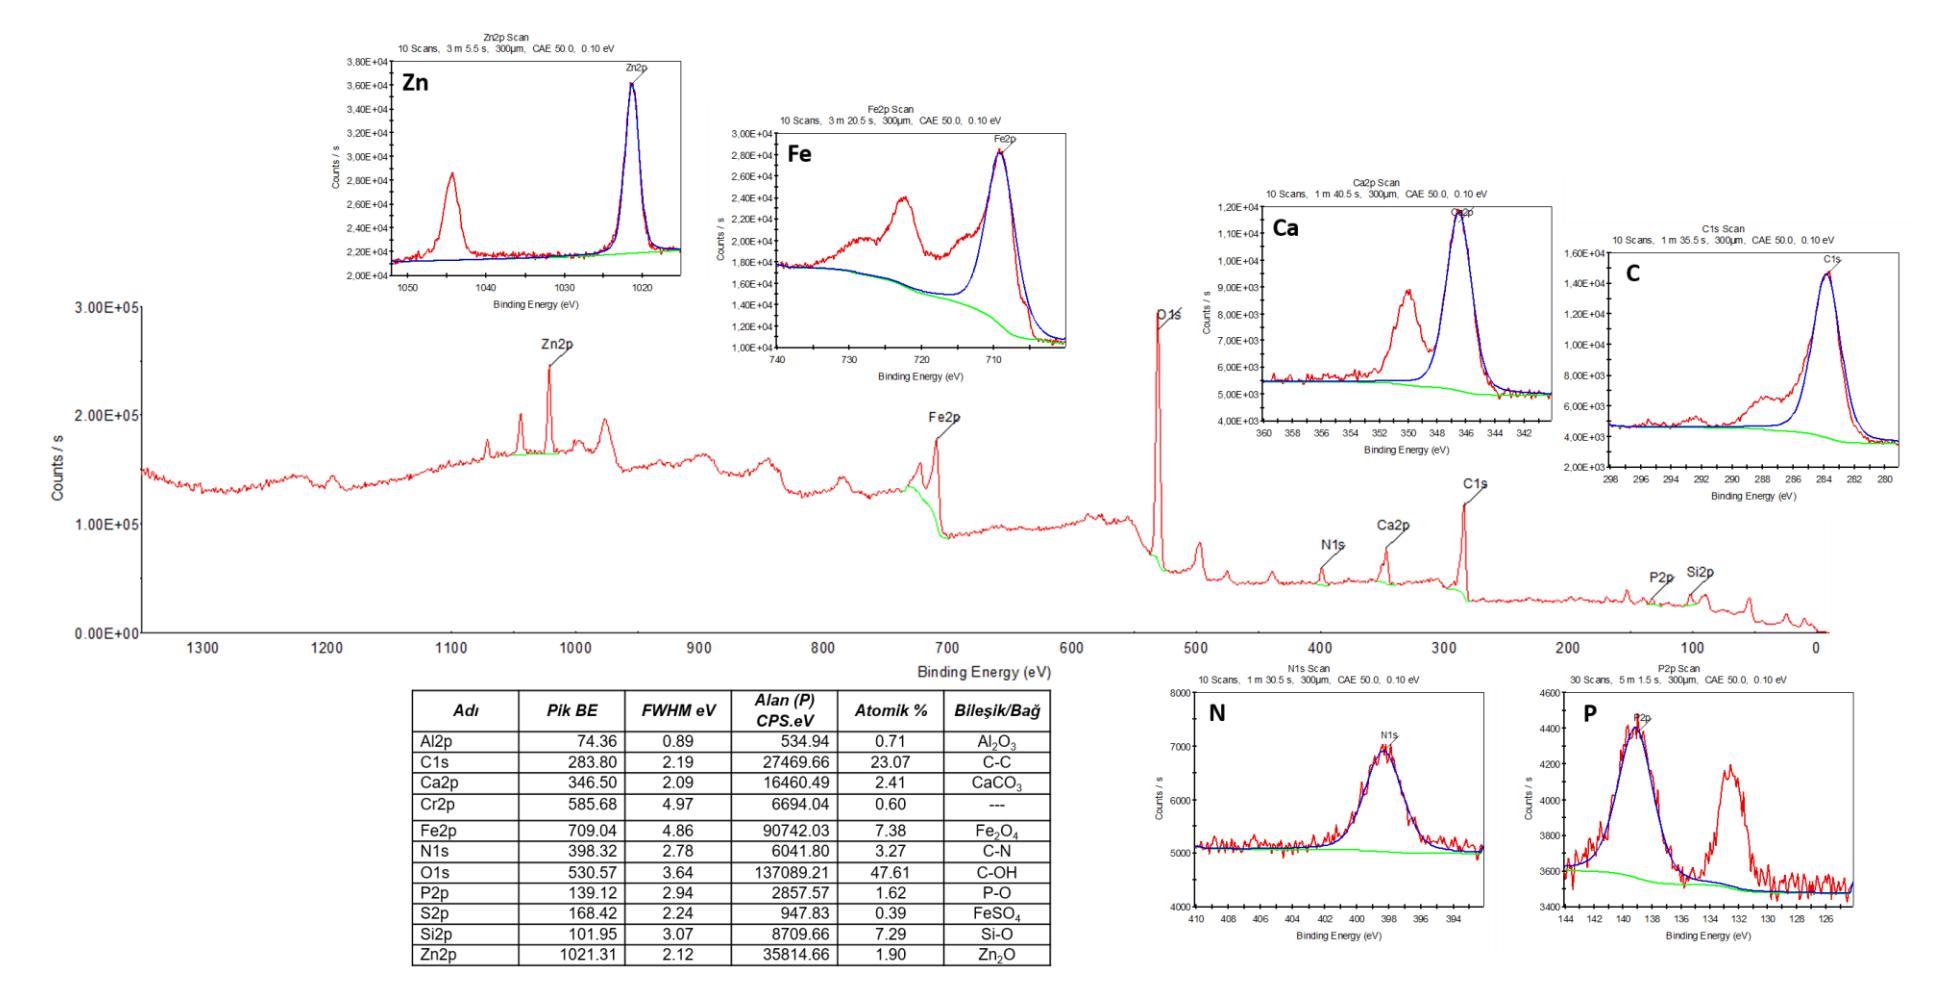
Şekil 3. 90 R-1 yağı ile çalışmış silindirin O.N.'sına ait XPS analiz sonuçları

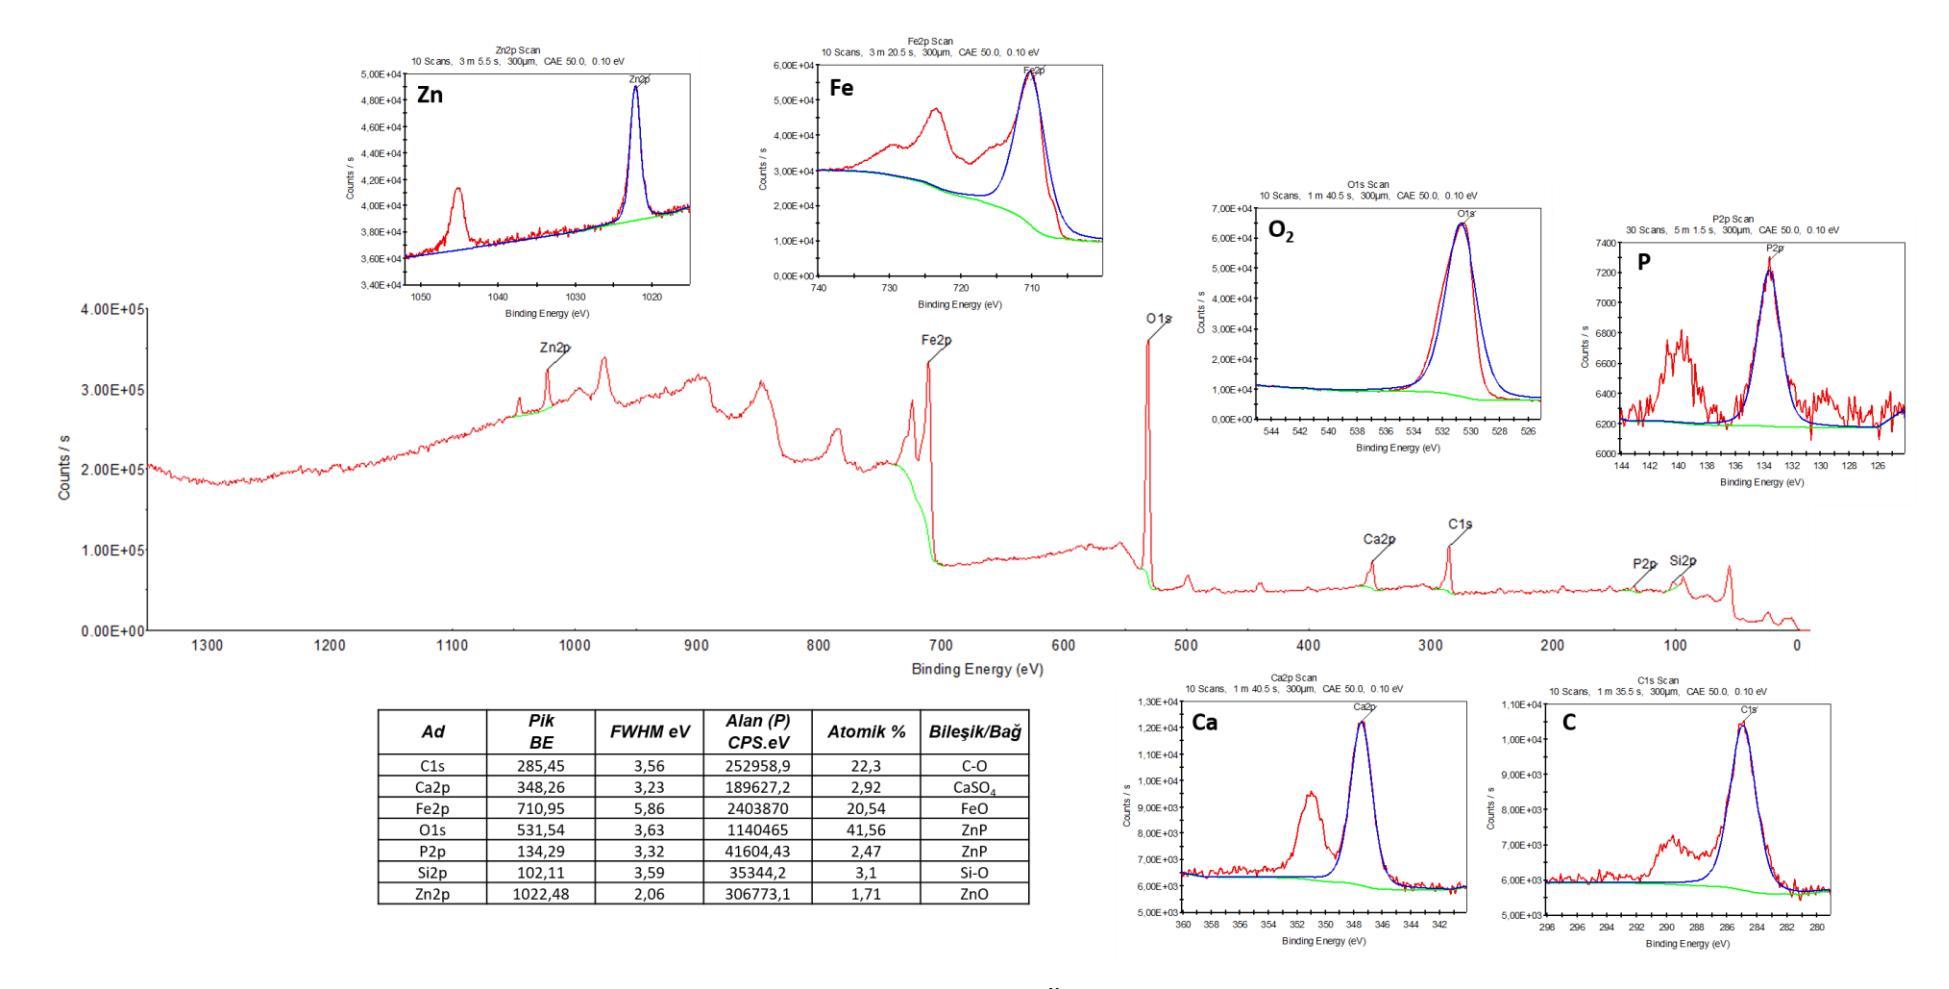
Şekil 3. 91 R-1 yağı ile çalışmış silindirin A.Ö.N.'sına ait XPS analiz sonuçları

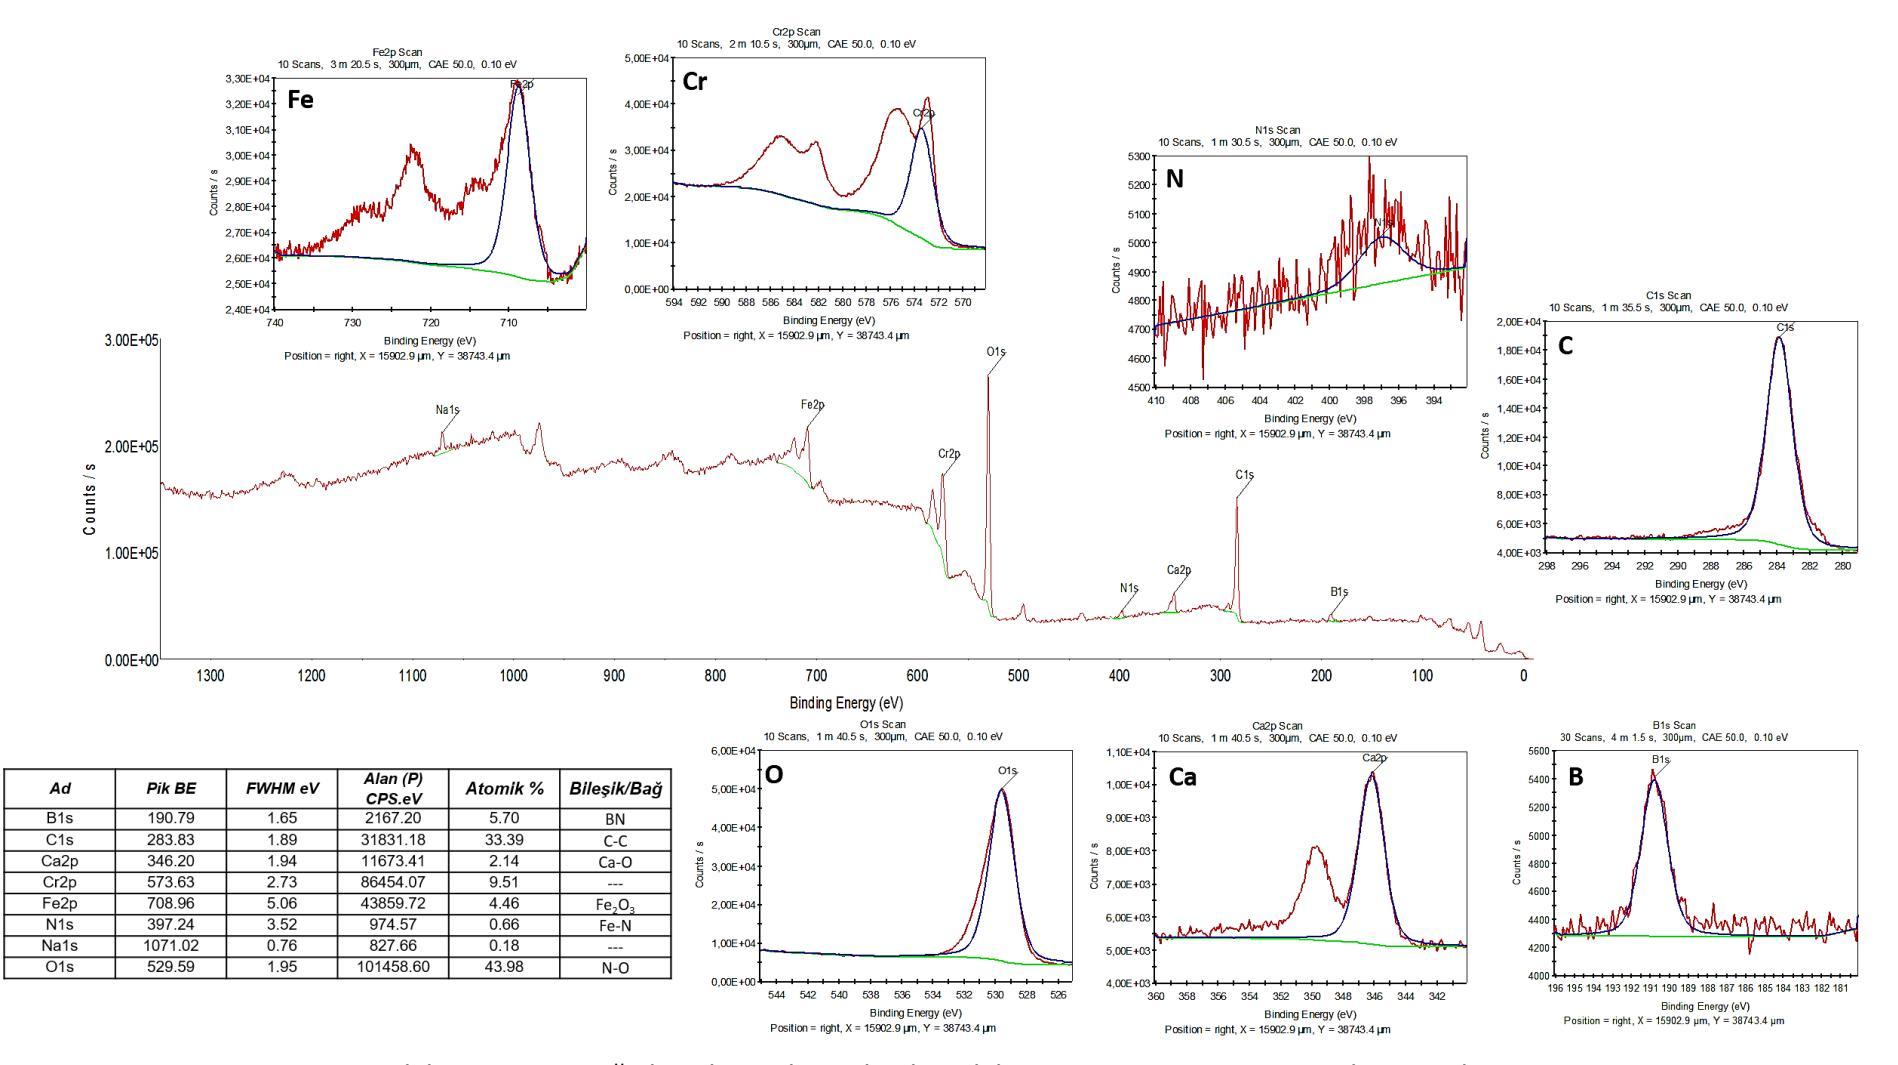
Şekil 3. 92 NP-3 yağı ile çalışmış krom kaplamalı birinci segmana ait XPS analiz sonuçları

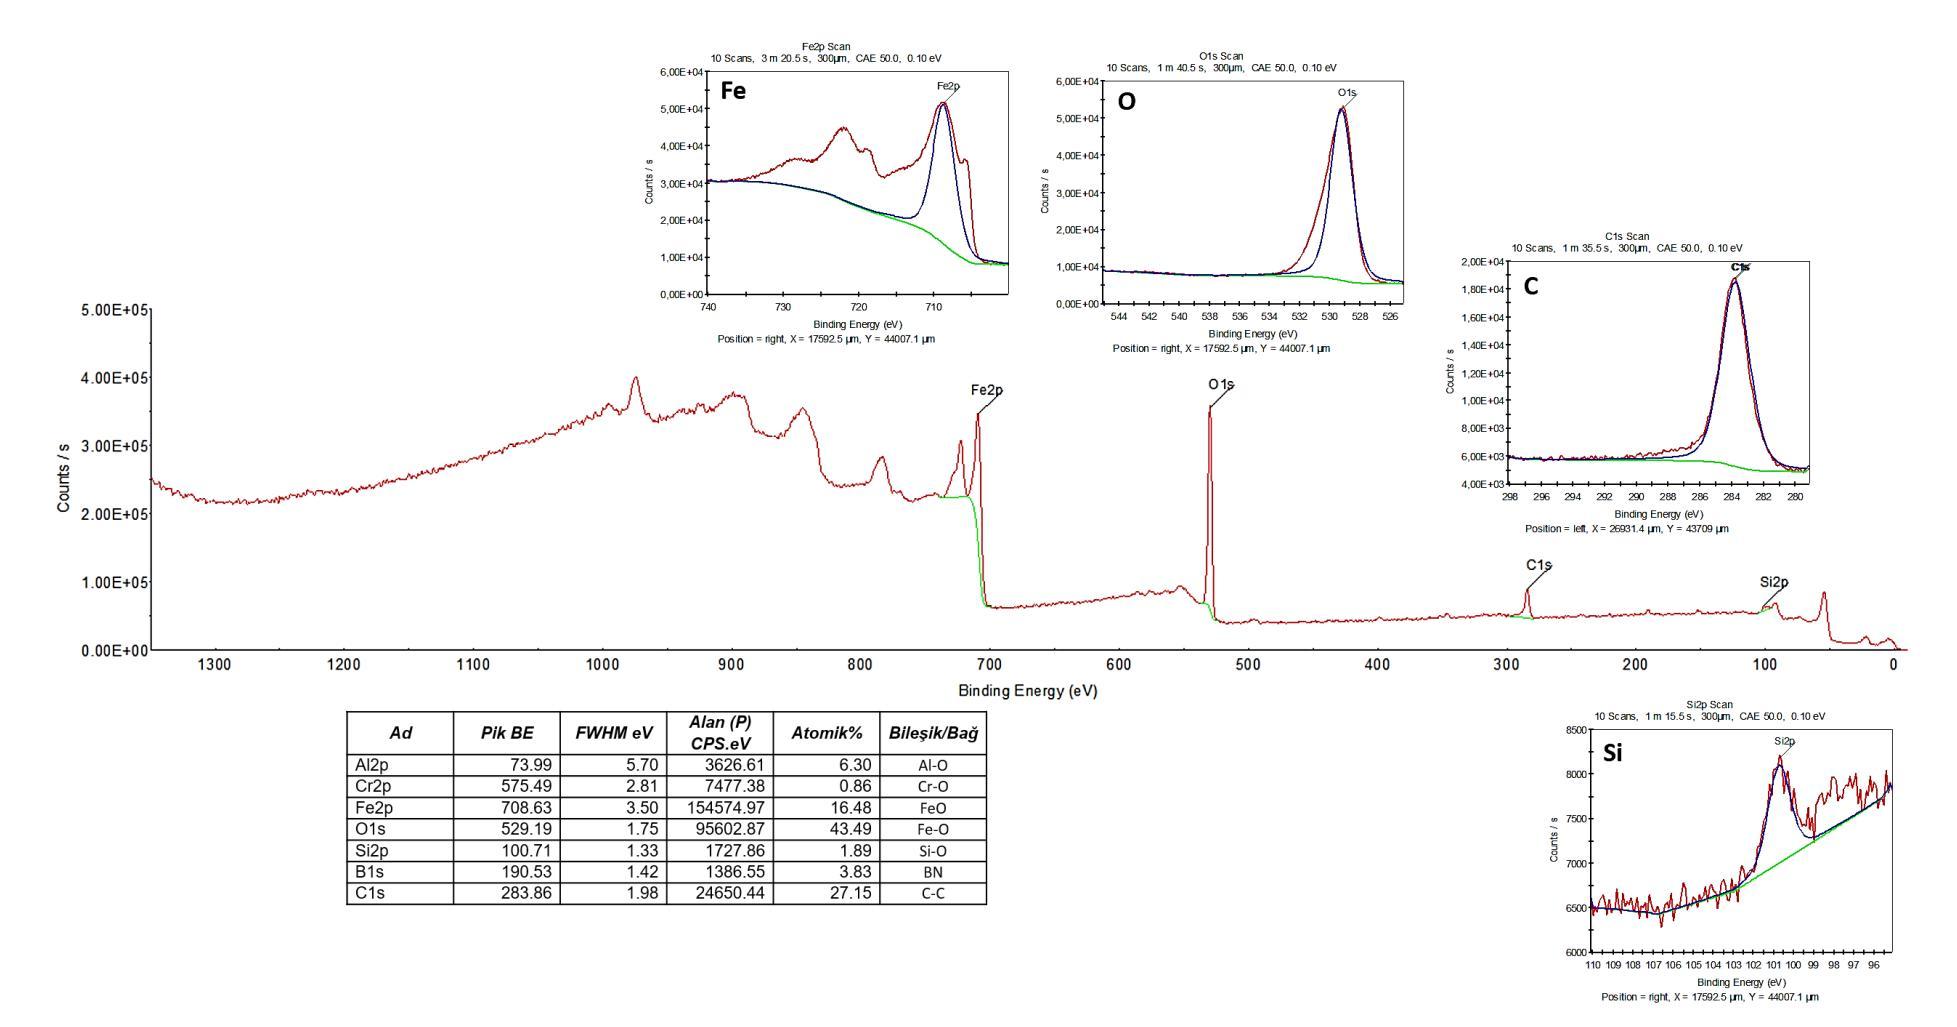
Şekil 3. 94 NP-3 yağı ile çalışmış kaplamasız segmana ait XPS analiz sonuçları

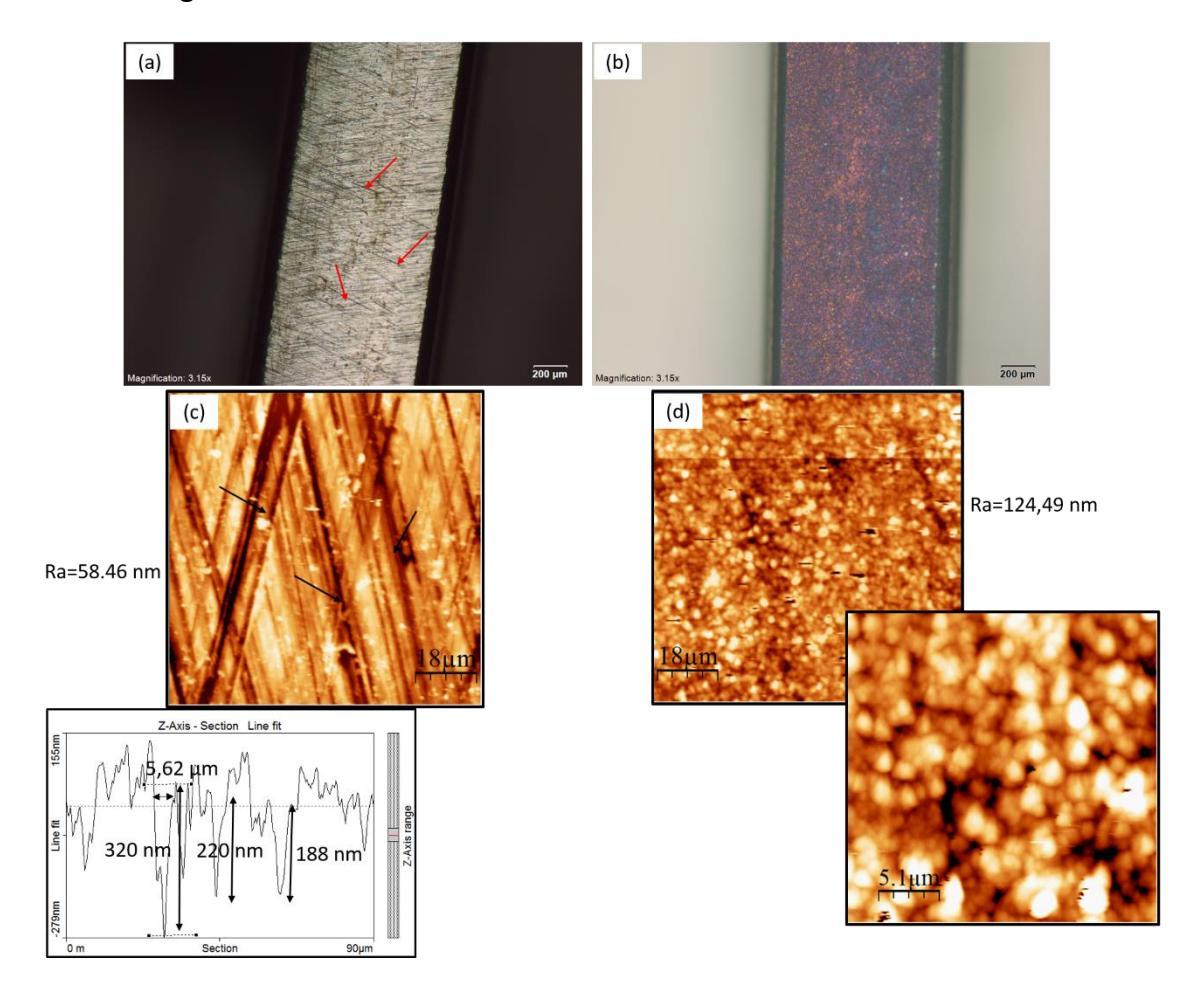
Şekil 4. 12 Krom kaplamalı segmanların optik mikroskop ve AKM analizleri, (a) Grafen prosesi öncesi segman yüzeyinin optik mikroskop analizi, (b) Grafen prosesi sonrası segman yüzeyinin optik mikroskop analizi, (c) Grafen prosesi öncesi krom segmanın AKM analizi, (d) Grafen prosesi sonrası segman yüzeyinin AKM analizi

Optik mikroskop analizlerine bakıldığında krom segmanın yüzeyinin Şekil 4. 12 (a)'da kırmızı oklar ile gösterildiği şekilde honlandığı ve mikro çiziklerin yüzeyde oluşturulduğu görülmektedir. Bu çizikler krom yüzeylerde maksimum korozyon direnci ve gelişmiş bir yağlama yağı adhezyonu sağlamak maksadıyla yapılmaktadır [37]. Şekil 4. 12 (c) krom segmanın kaplama prosesi öncesi AKM analizini göstermektedir. Şekildeki siyah oklar honlama çizgilerini göstermektedir. AKM analizleri sonrasında honlama çizgilerinin genişliklerinin 5.6 μ m, derinliklerinin ise 180 nm ile 320 nm arasında değiştiği tespit edilmiştir. Krom segmanın AKM analizinde segmanın ortalama yüzey pürüzlülüğünün R_a=58.5 nm, R_{rms}= 75.8 nm civarında olduğu tespit edilmiştir. Grafen kaplama prosesi

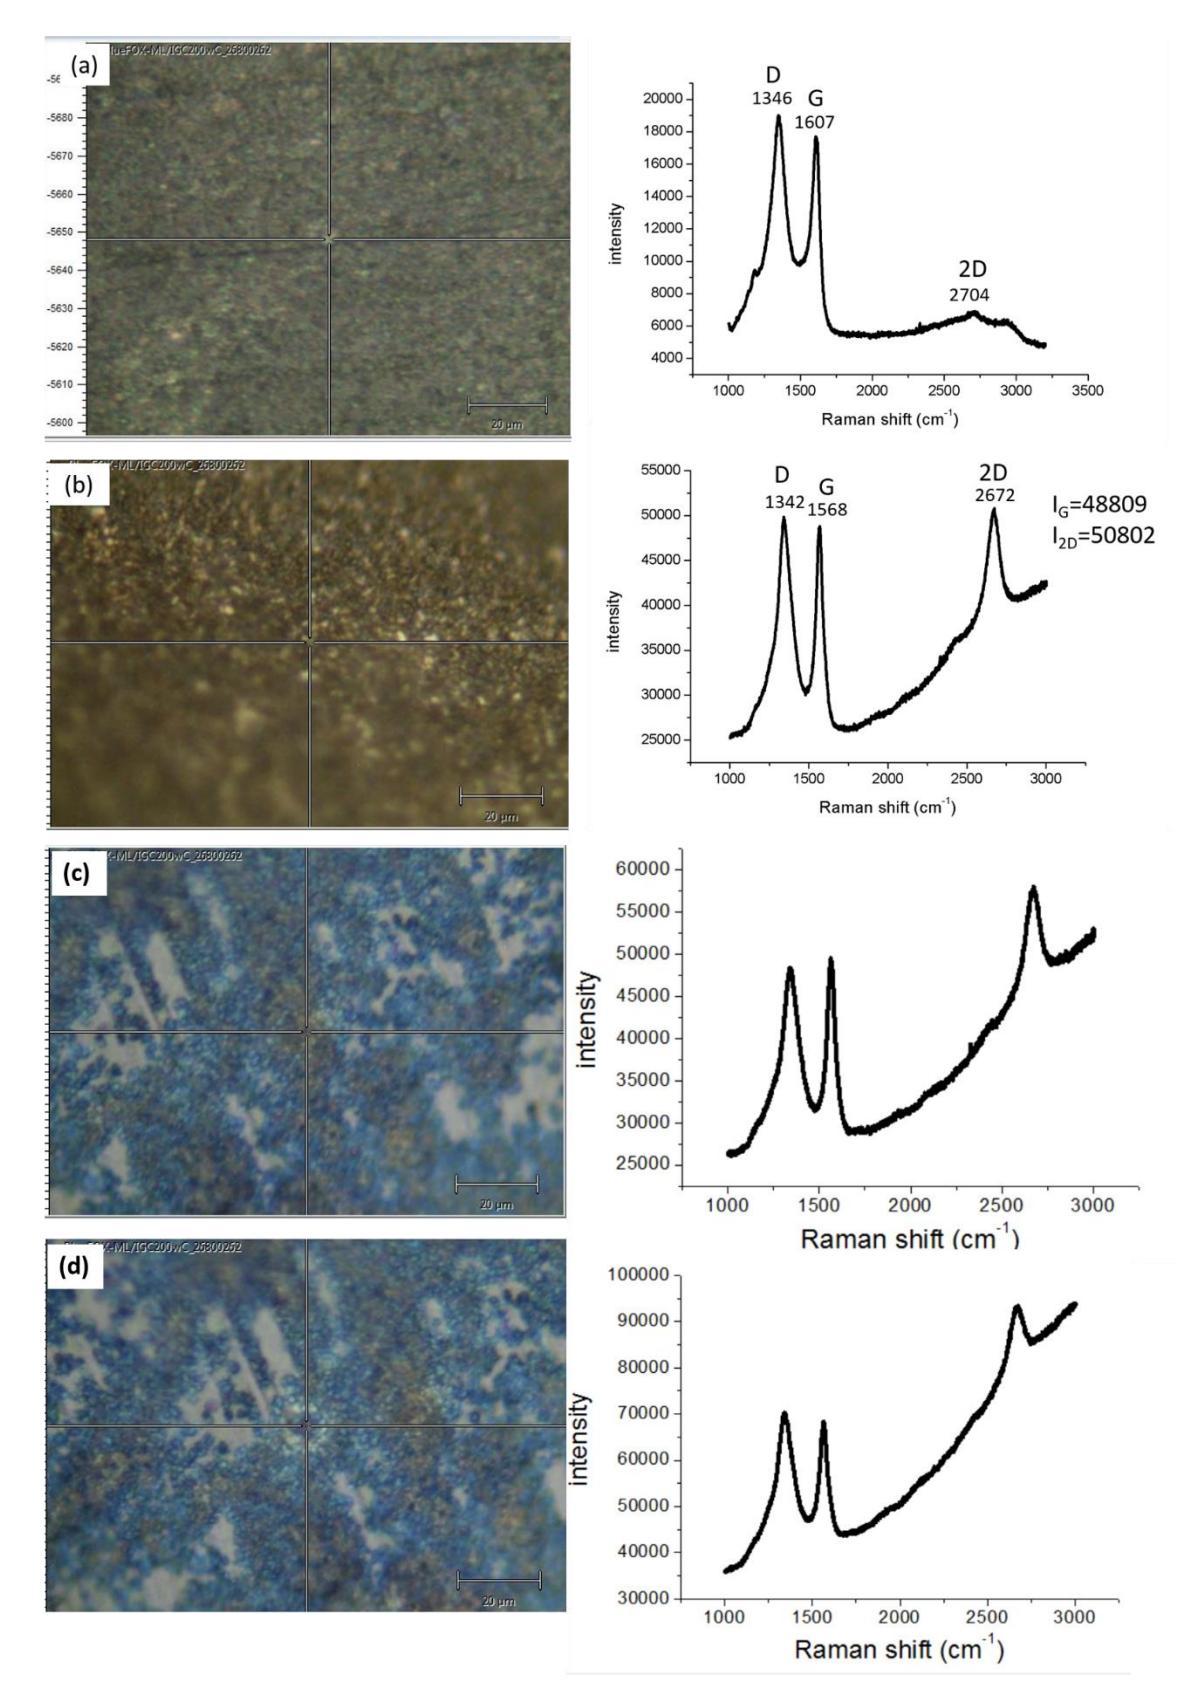
Şekil 4. 13 Grafen kaplama işlemine tabi tutulmuş krom segmanın Raman analizleri

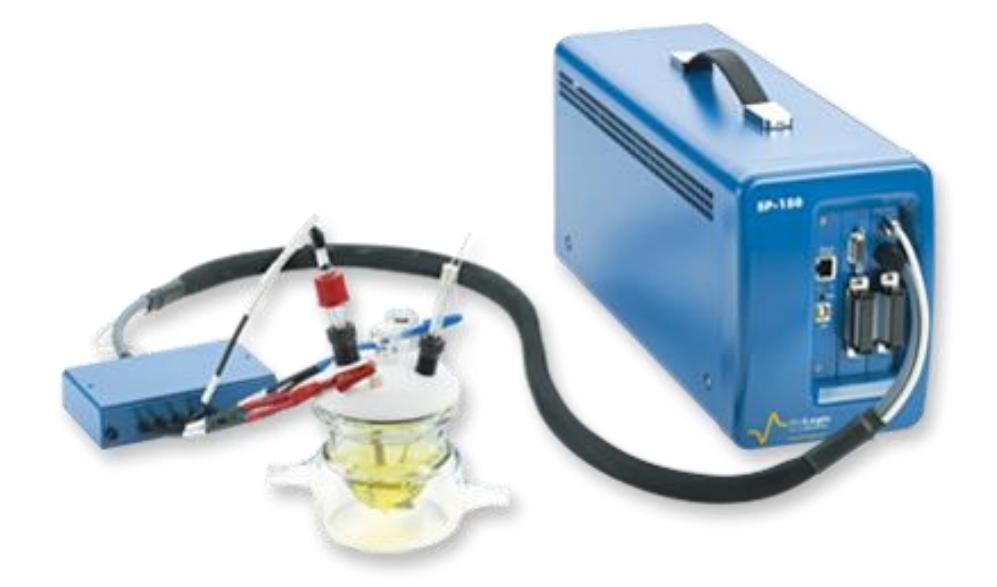
Şekil 4. 14 SP-150 Potentiostat/Galvanostat katodik korozyon test cihazı

Kaplamasız ve grafen kaplamalı küresel grafitli segman numuneleri, krom ve krom üzeri grafen kaplamalı segman numuneleri ile çinko fosfat kaplamalı segman numuneleri 0.5 molar, 1 molar ve 2 molarlık sülfürik asit içeren solüsyon ile Yıldız Teknik Üniversitesi Metalürji ve Malzeme Bölümünde mevcut Şekil 4. 14' te belirtilen çok düşük korozyon oranlarını tespit etme kapasitesine sahip SP-150 Potentiostat/Galvanostat katodik korozyon ölçüm cihazı ile korozyon testlerine tabi tutulmuştur.

Korozyon testlerinde korozyon oranı (CR) lineer polarizasyon yöntemiyle belirlenmiştir. Korozyon testleri, Biologic SP-150 Potansiyostat cihazı ile yapılmıştır ve verilerin analizi EC-Lab Windows uyumlu v10.33 yazılım kullanılmak sureti ile yapılmıştır. Test parametreleri aşağıda belirtilmiştir.
