MOTOR YAĞLARI KATKI MADDELERİNİN SEGMAN-SİLİNDİR YÜZEYLERİNİN AŞINMALARINA ETKİLERİNİN DENEYSEL OLARAK İNCELENMESİ

DOKTORA TEZİ MAKİNE MÜHENDİSLİĞİ BÖLÜMÜ ENERJİ PROGRAMI

INVESTIGATION OF THE WEAR EFFECTS OF THE ENGINE LUBRICATION ADDITIVES ON CYLINDER LINER - PISTON RING SURFACES

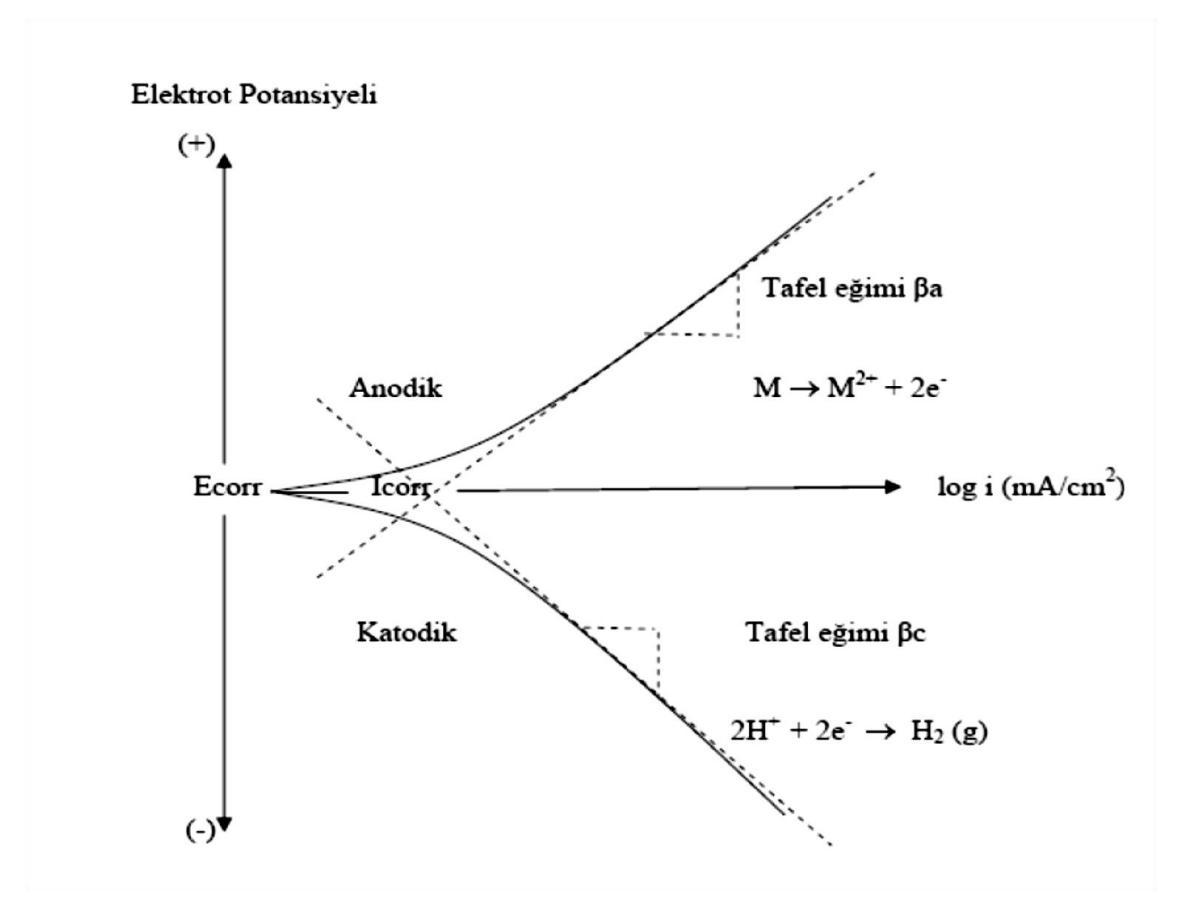
Şekil 4. 15 Tafel eğrisi ekstrapolasyon yöntemi [213]

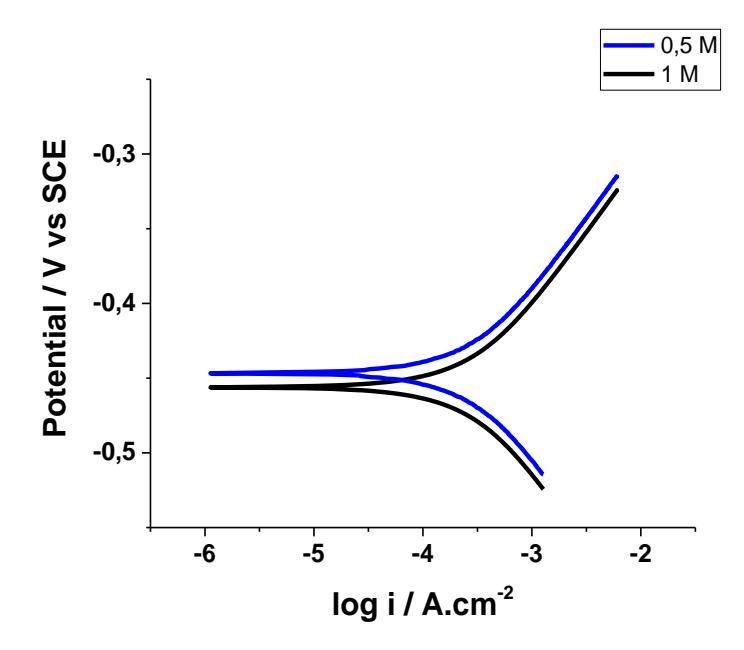
Şekil 4. 16 Çinko fosfat kaplamalı segmanın 0.5 M ve 1 M'lık sülfürik asit çözeltileri test edilmesinden elde edilen Tafel eğrileri

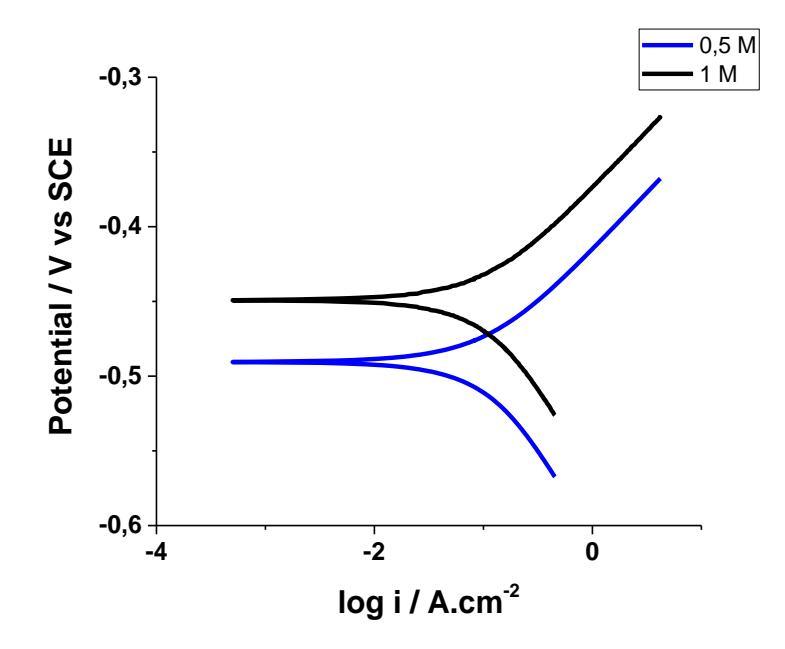
Şekil 4. 18 Kaplamasız Samsun segmanın 0.5 M ve 1 M'lık sülfürik asit çözeltileri test edilmesinden elde edilen Tafel eğrileri

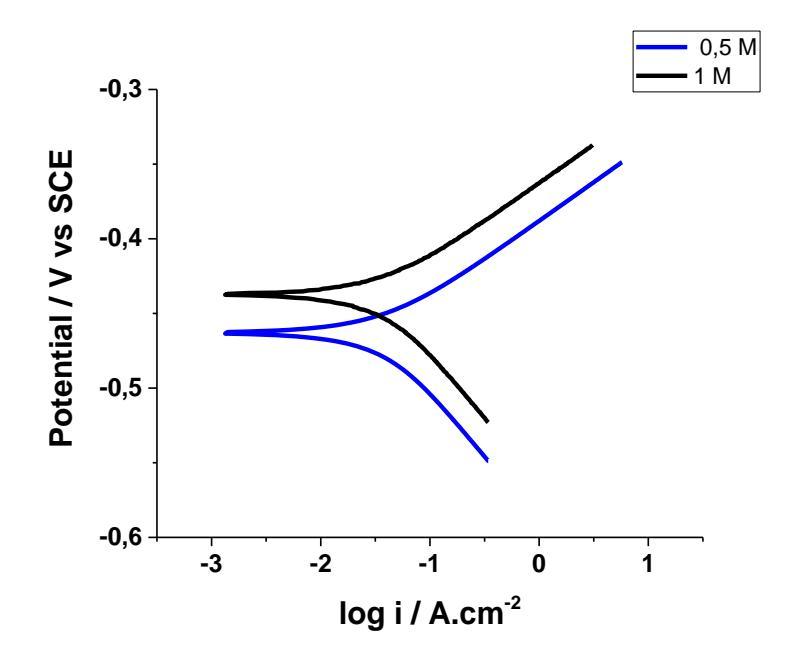
Şekil 4. 20 Grafen ile kaplanmış küresel grafitli segmanın 0.5 M ve 1 M'lık sülfürik asit çözeltileri ile test edilmesinden elde edilen Tafel eğrileri

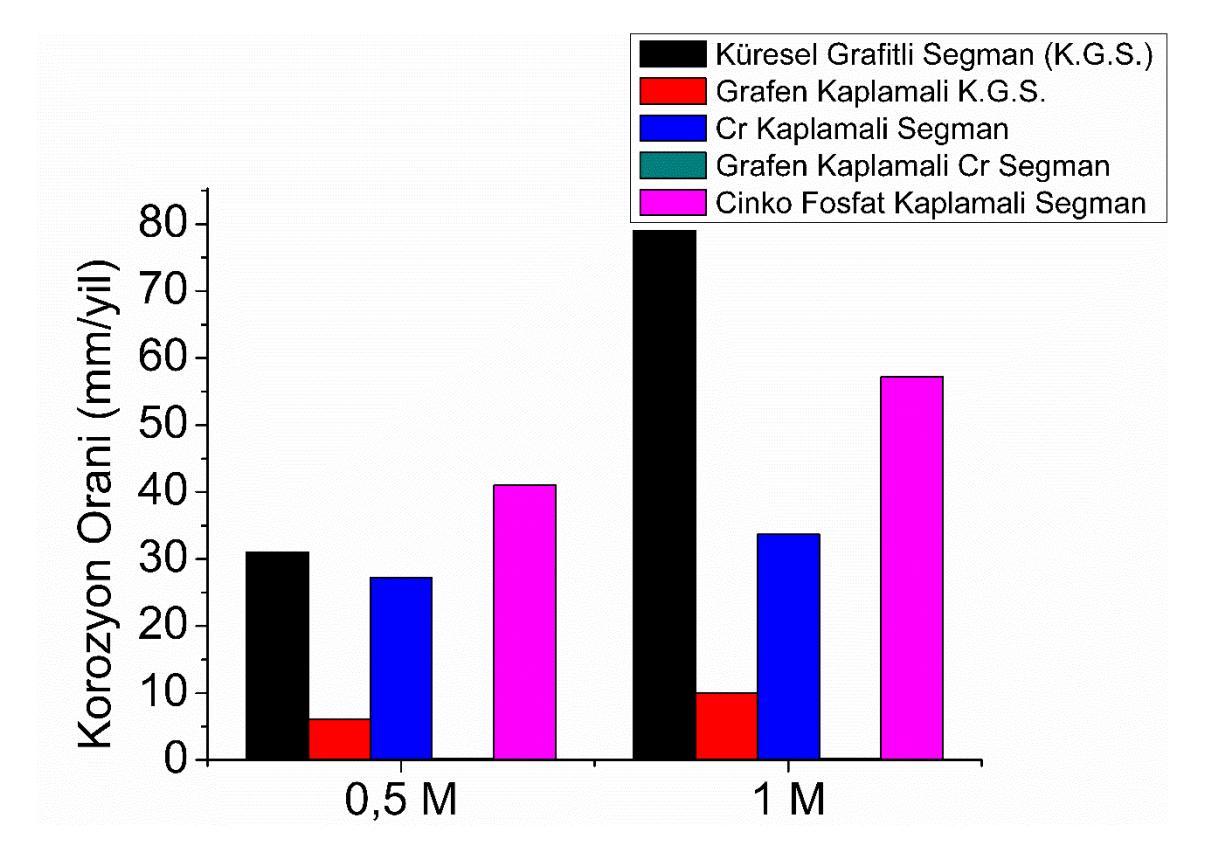
Şekil 4. 21 Segmanların 0.5 ve 1 Molarlık H₂SO₄ çözeltilerindeki korozyon testleri sonuçları

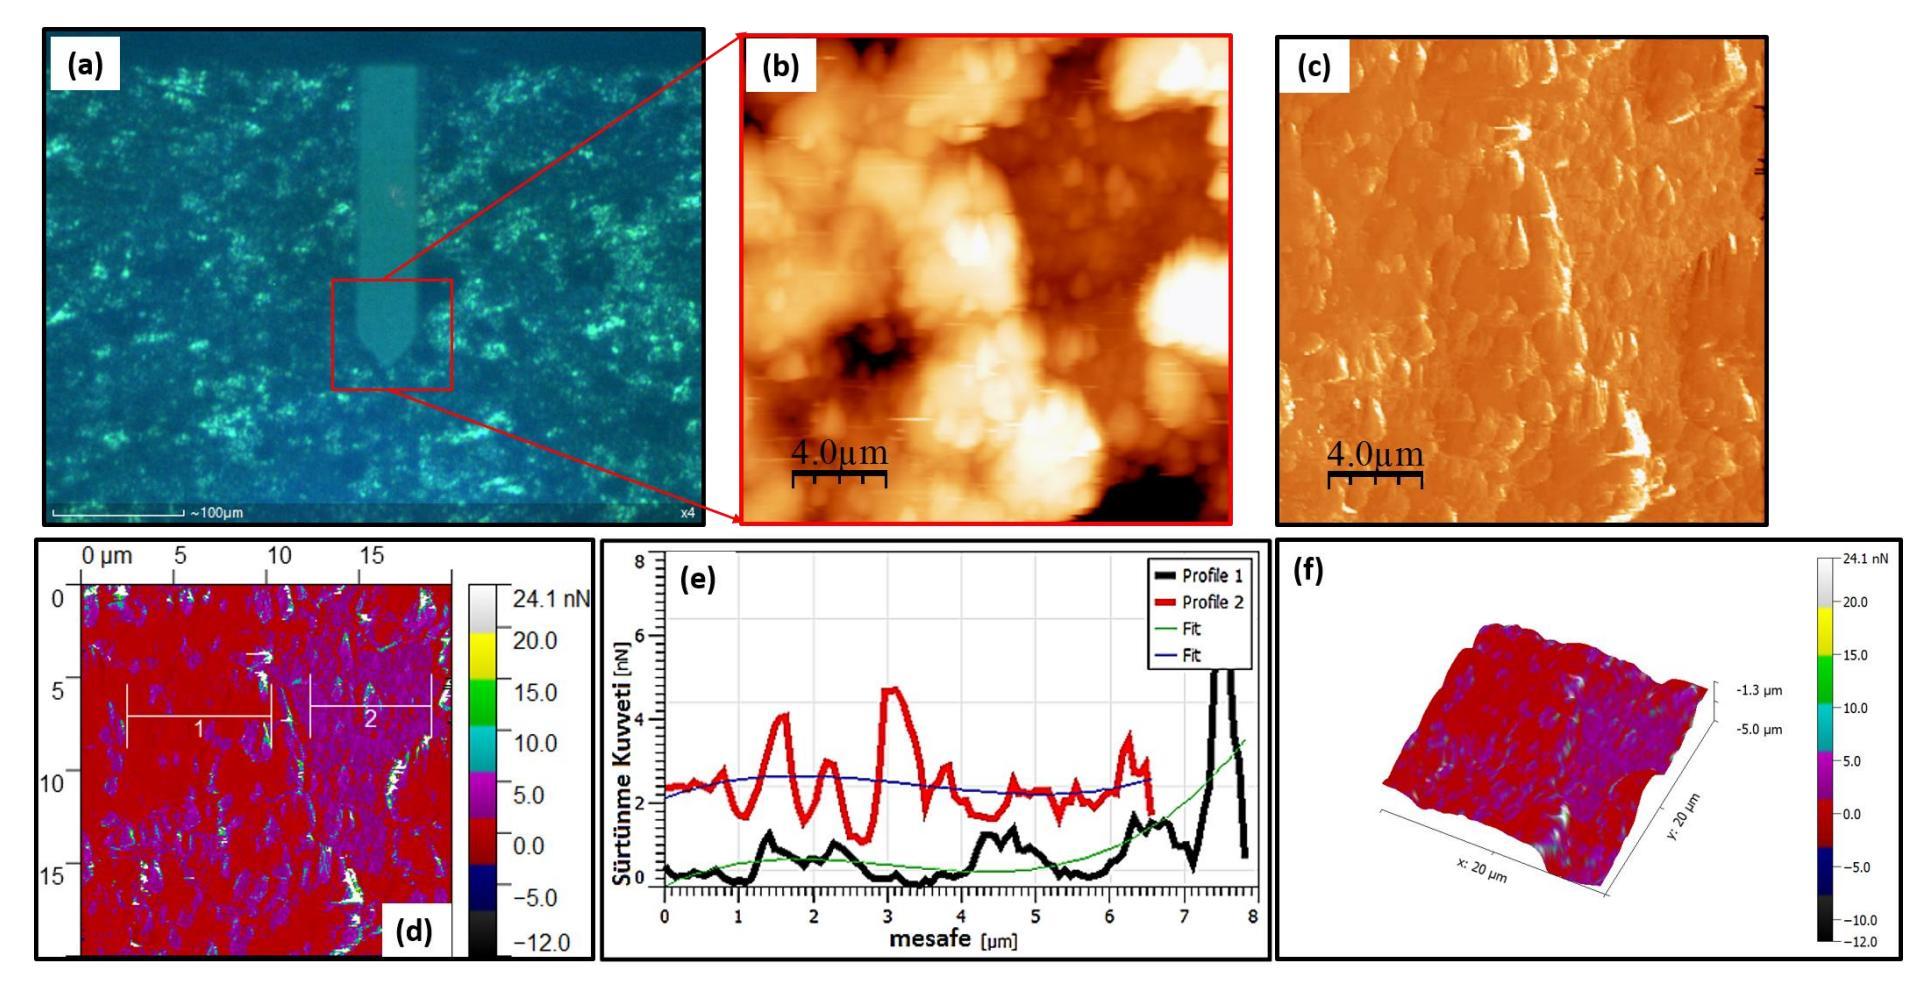
Şekil 4. 28 Grafen kaplamalı dökme demir segman yüzeyinde oluşmuş grafen adacıklarının sürtünme kuvveti analizi, (a) Cantileverin yüzeyde oluşmuş adacıkların tarama anı, (b) yüzeyde oluşmuş adacıkların AKM topoğrafyası, (c) AKM'de alınmış ileri yöndeki sürtünme kuvveti ölçümü, (d) sürtünme kuvvetinin topoğrafya üzerinde haritalanması ve yüzeyde profil alınması, (e) Profillerin sürtünme kuvveti grafiği, (f) sürtünme kuvvetinin topoğrafya üzerinde üç boyutlu olarak haritalanması

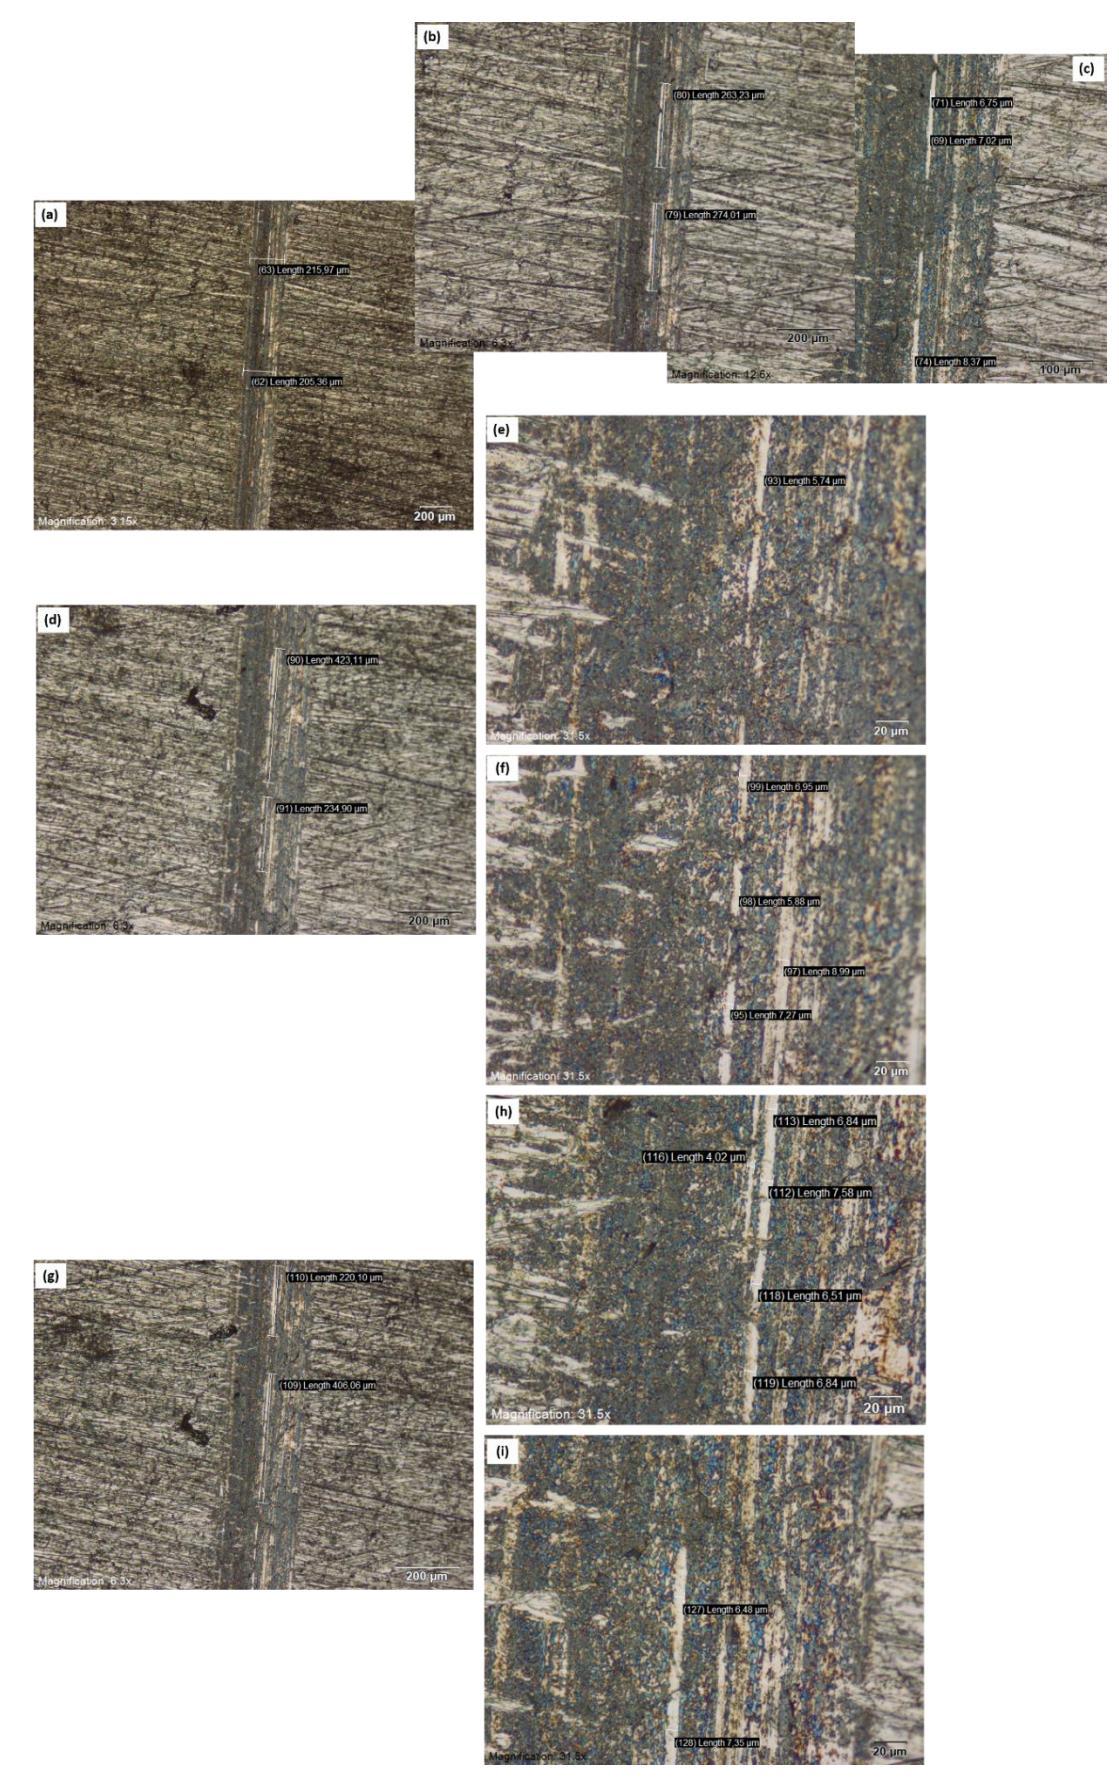
Şekil 4. 35 Kaplamasız küresel grafitli segmana karşı sürtünen silindirin optik mikroskop analizleri

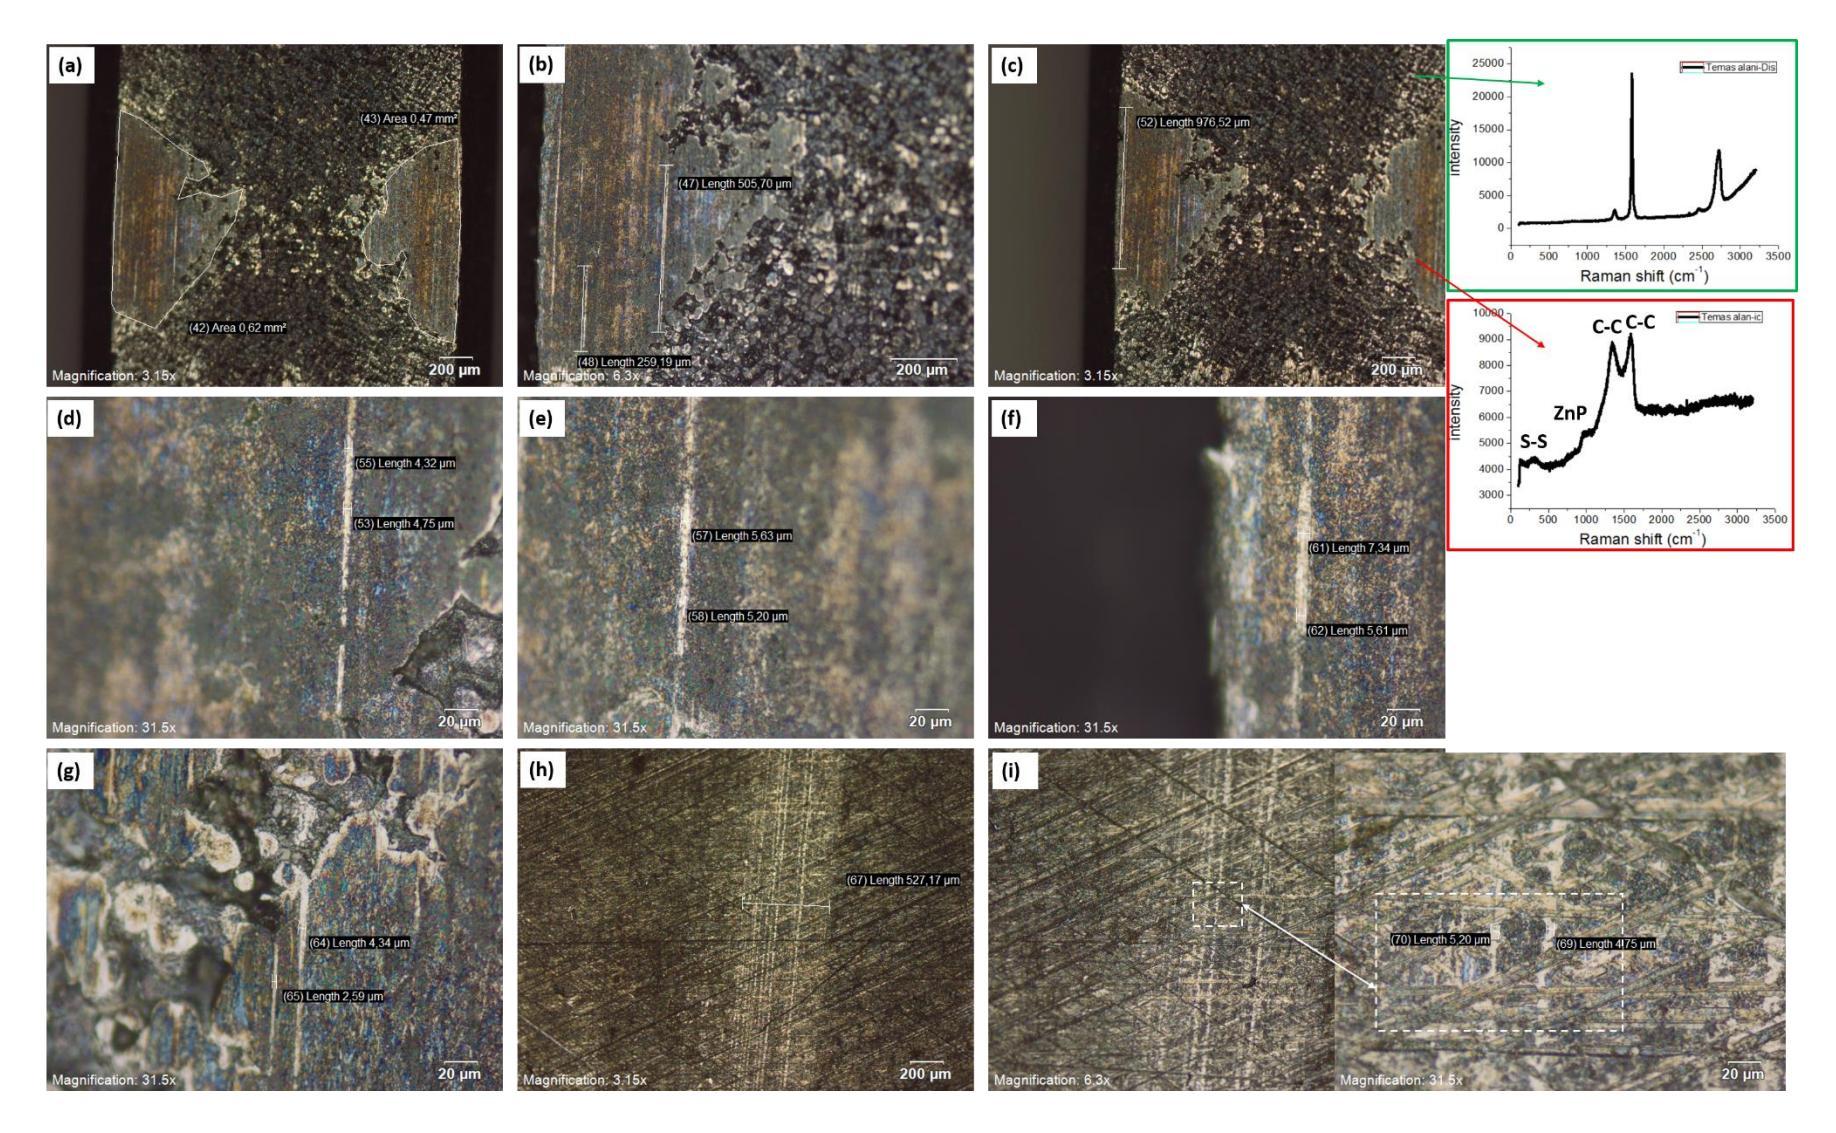
Şekil 4. 36 Grafen kaplamalı küresel grafitli segman ve silindirin 60 N, 100 °C testleri sonrası optik mikroskop analizleri

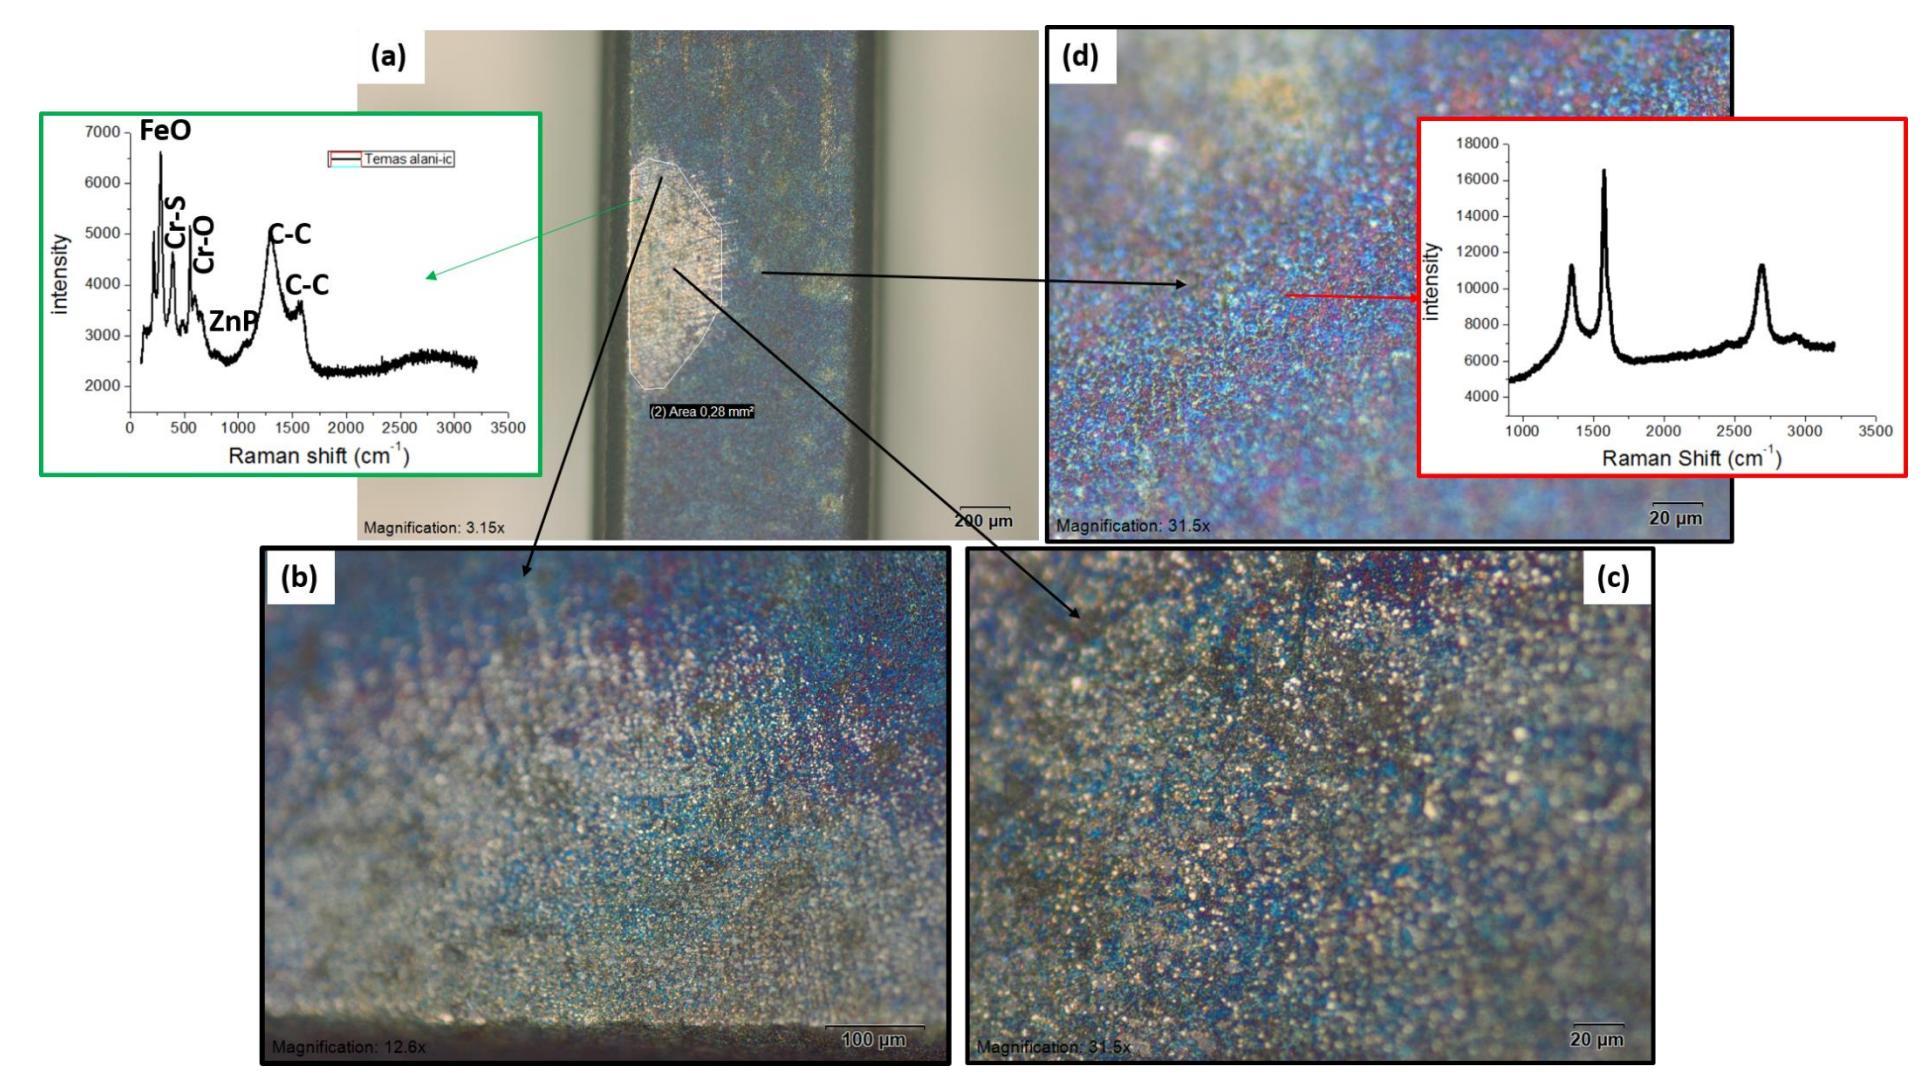
Şekil 4. 39 Krom üzeri grafen kaplamalı segmanın 60 N ve 100 °C'deki tribometre testleri sonrasında optik mikroskop analizleri

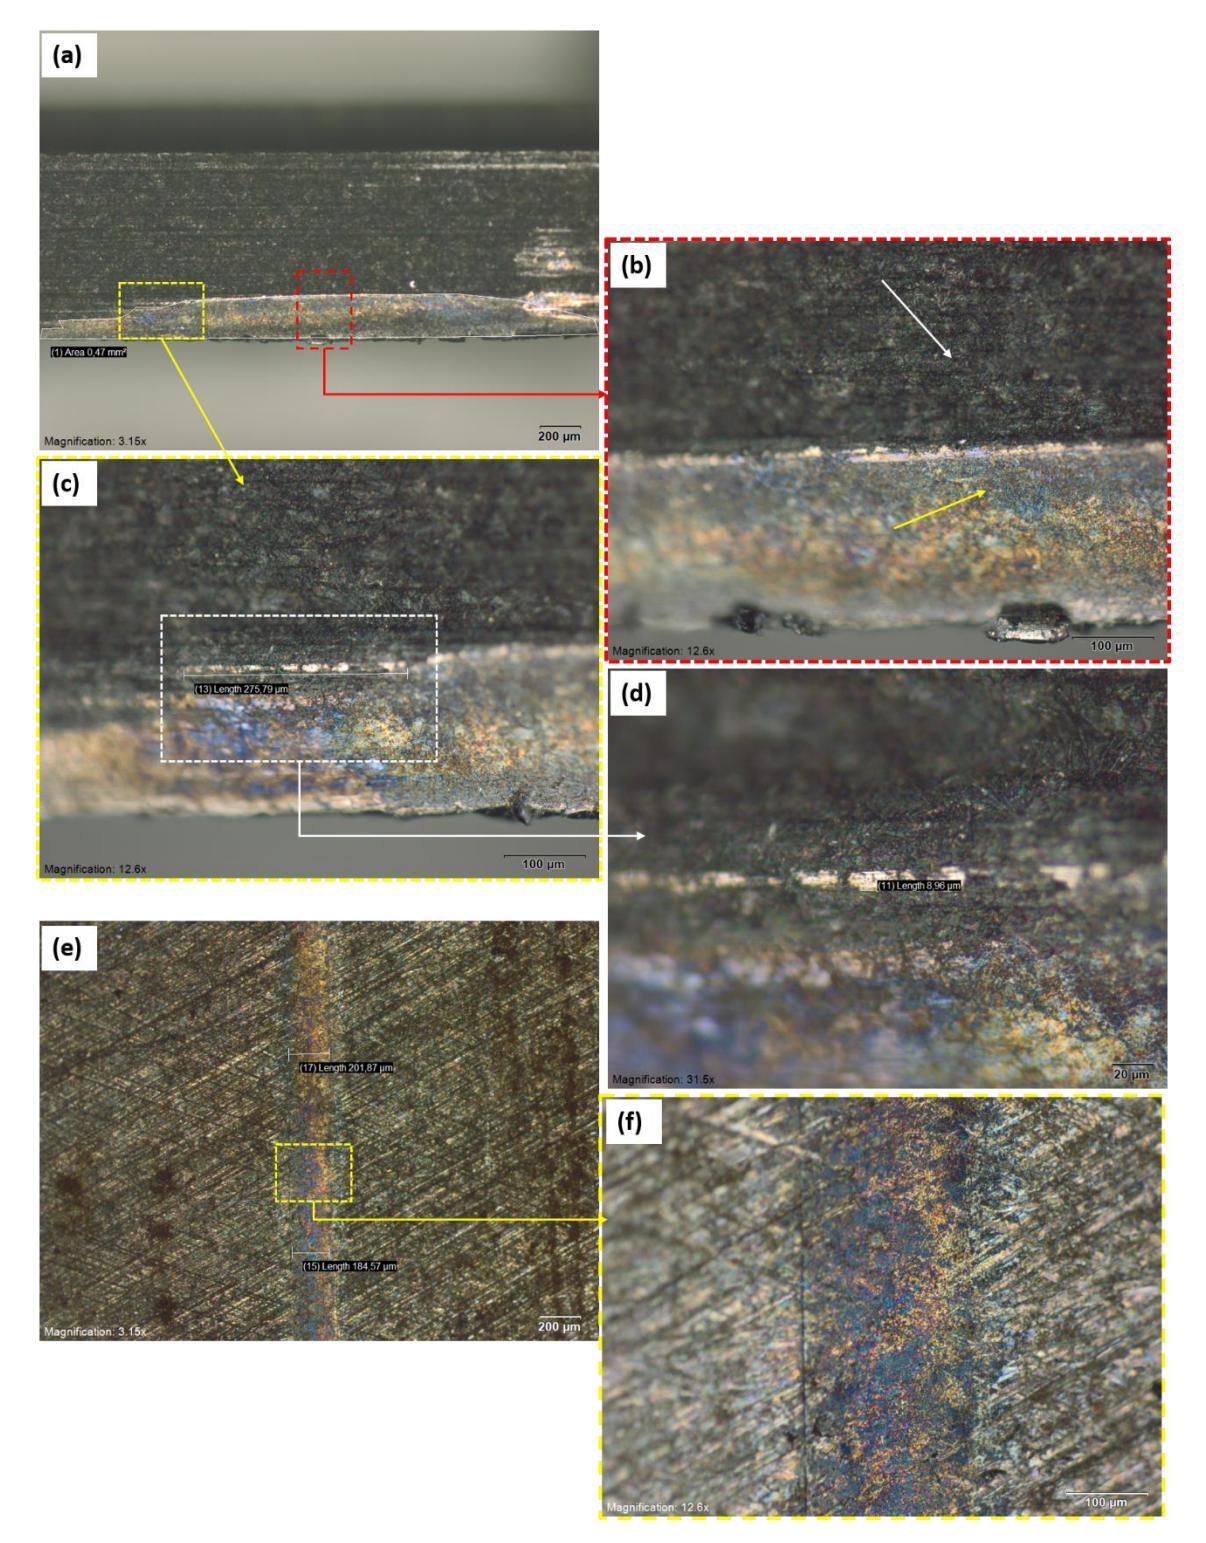
Şekil 4. 41 Tribometrede 60 N ve 100 °C'de test edilmiş çinko fosfat kaplamalı segmanın optik mikroskop analizleri (a) temas alanı, (b) kaplama kalkmamış alan ve kaplama kalkmış temas alanı, (c), (d) aşınma çizgisi en ve boy ölçümleri Çinko fosfat kaplamalı segman yüzeyinde uzunluğu 275 μm (Şekil 4. 41 (c)), genişliği ise 8.96 μm olan abrazyon aşınma çizgisi (Şekil 4. 41 (d)) tespit edilmiştir. Çinko fosfat kaplamalı segmana karşı çalışan silindirin analizleri Şekil 4. 41 (e) ve (f)'de görülmektedir. Silindir yüzeyindeki temas alanının 2 mm² olduğu ve yüzeyinde tribofilmin oluştuğu tespit edilmiş olup yüzeyde belirgin bir aşınma mekanizmasına rastlanmamıştır.

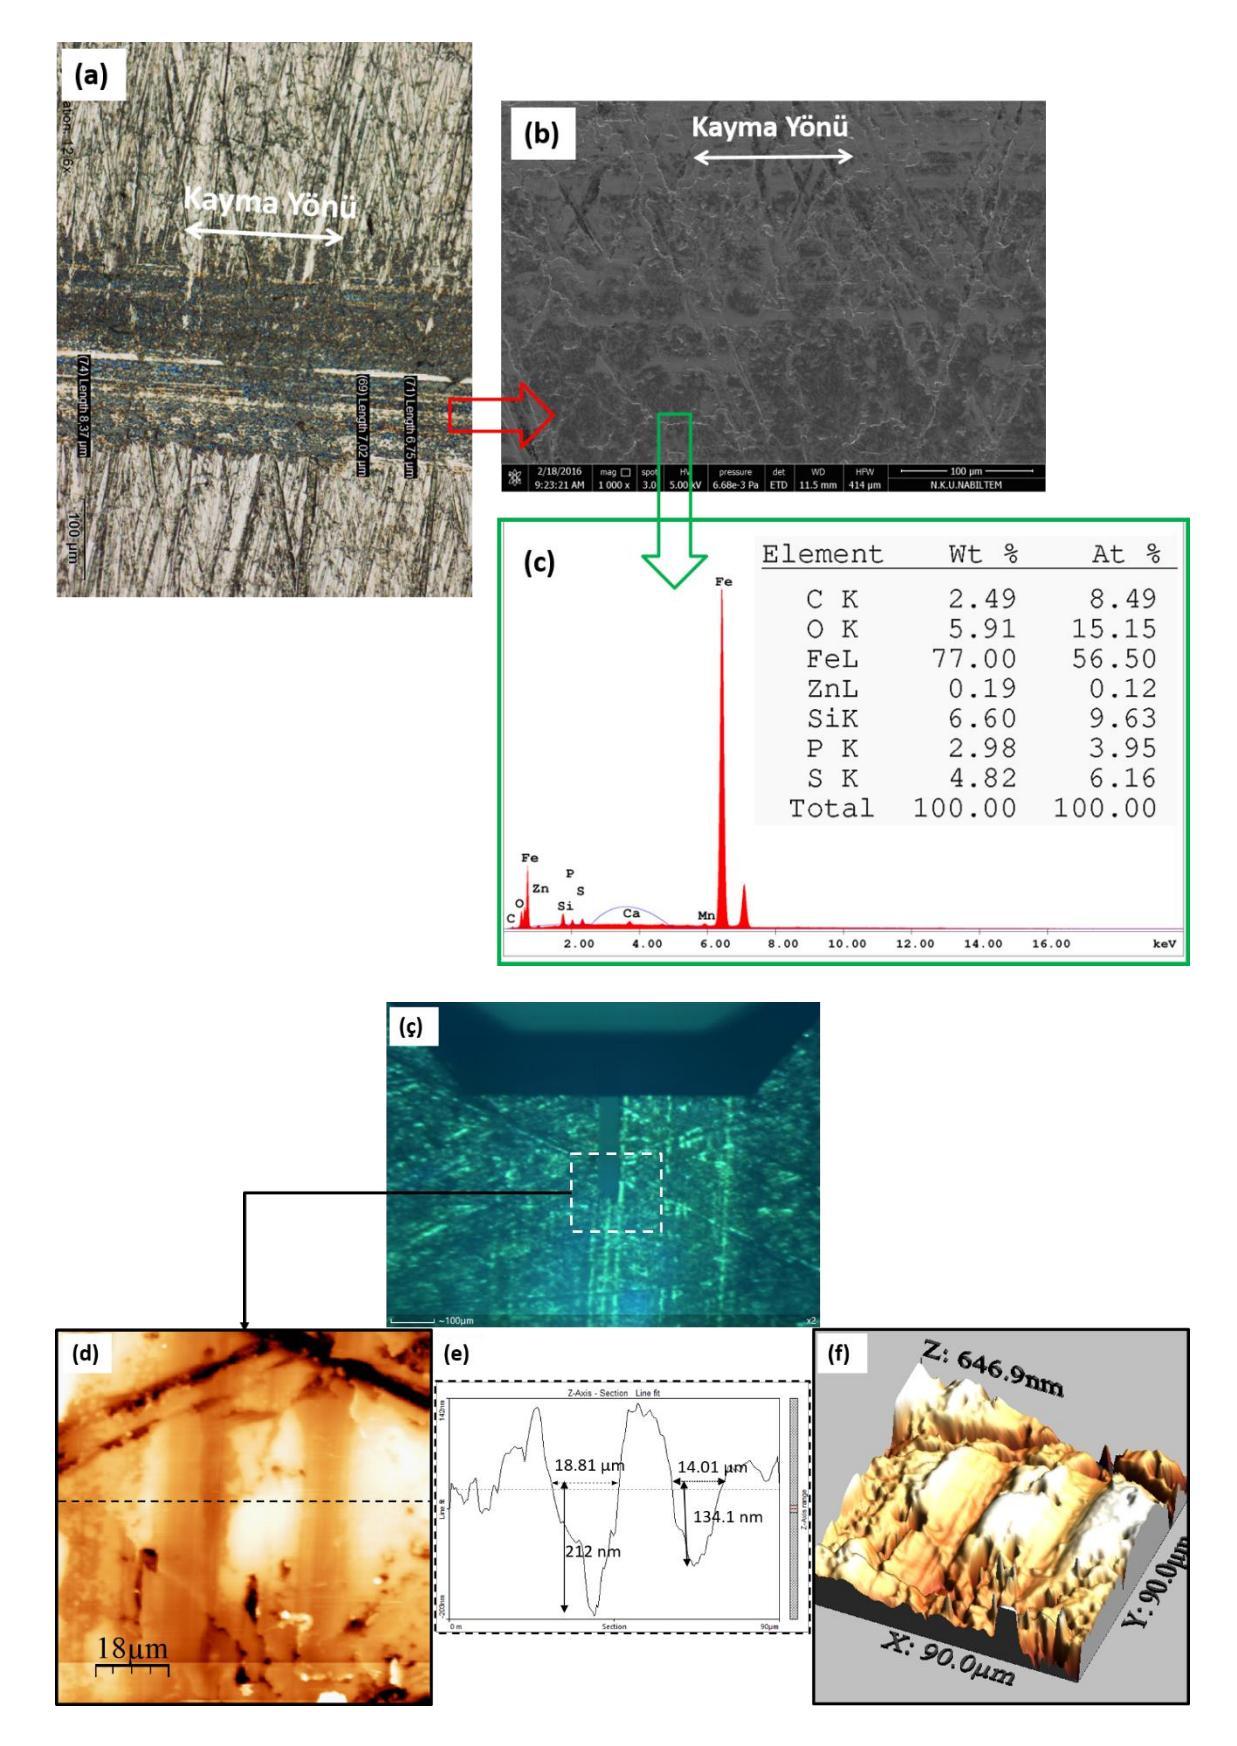
Şekil 1. Kaplamasız küresel grafitli segmana karşı test edilen gri dökme demir silindirin (a) optik mikroskop analizi, (b) ve (c) TEM/EDX analizi, (ç) AKM Cantileverinin silindirin temas alanındaki analiz anını gösteren optik kamera görüntüsü, (d) AKM topoğrafya

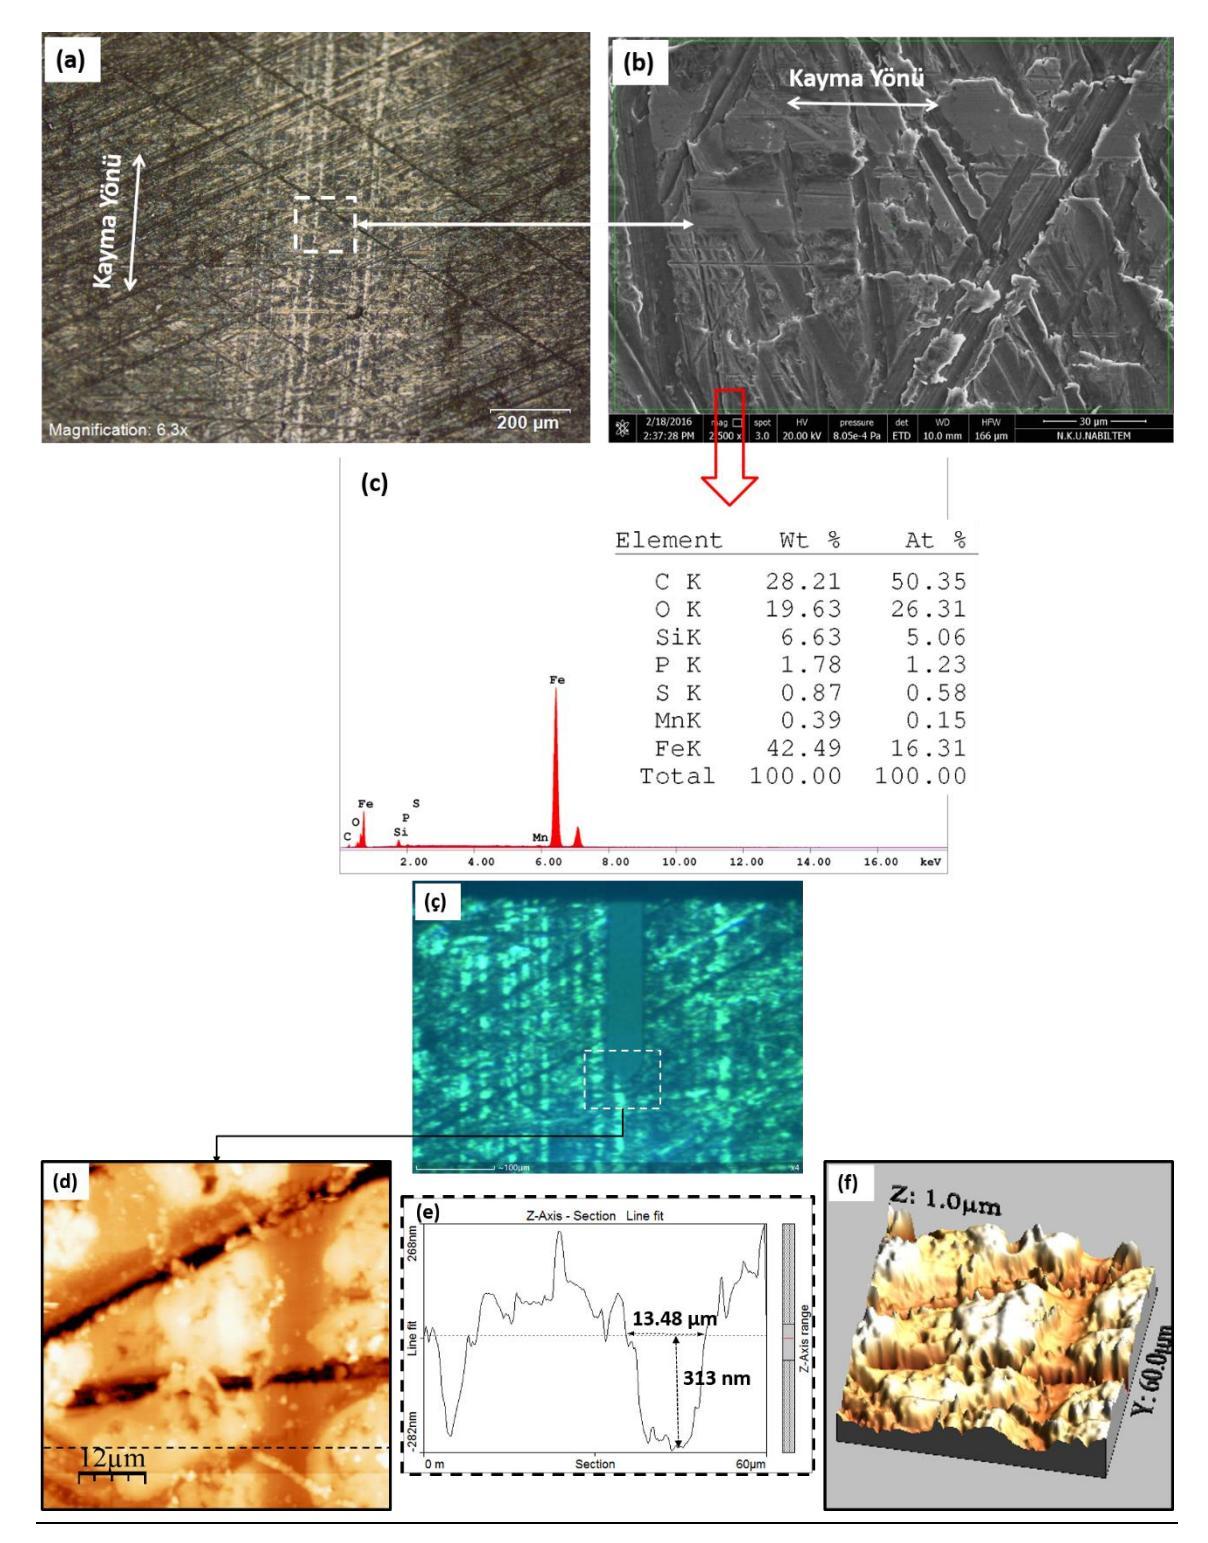
Şekil 2 Grafen kaplamalı küresel grafitli segmana karşı test edilmiş gri dökme demir silindirin yüzey analizleri, (a) temas alanını gösteren optik mikroskop görüntüsü, (b) temas alanını gösteren TEM görüntüsü, (c) temas alanının EDX analizi, (ç) AKM Cantileverinin temas alanında tarama anının optik kamera görüntüsü, (d) topoğrafya görüntüsü, (e) aşınma çizgisi en ve derinlik ölçümü, (f) topoğrafyanın üç boyutlu görüntüsü

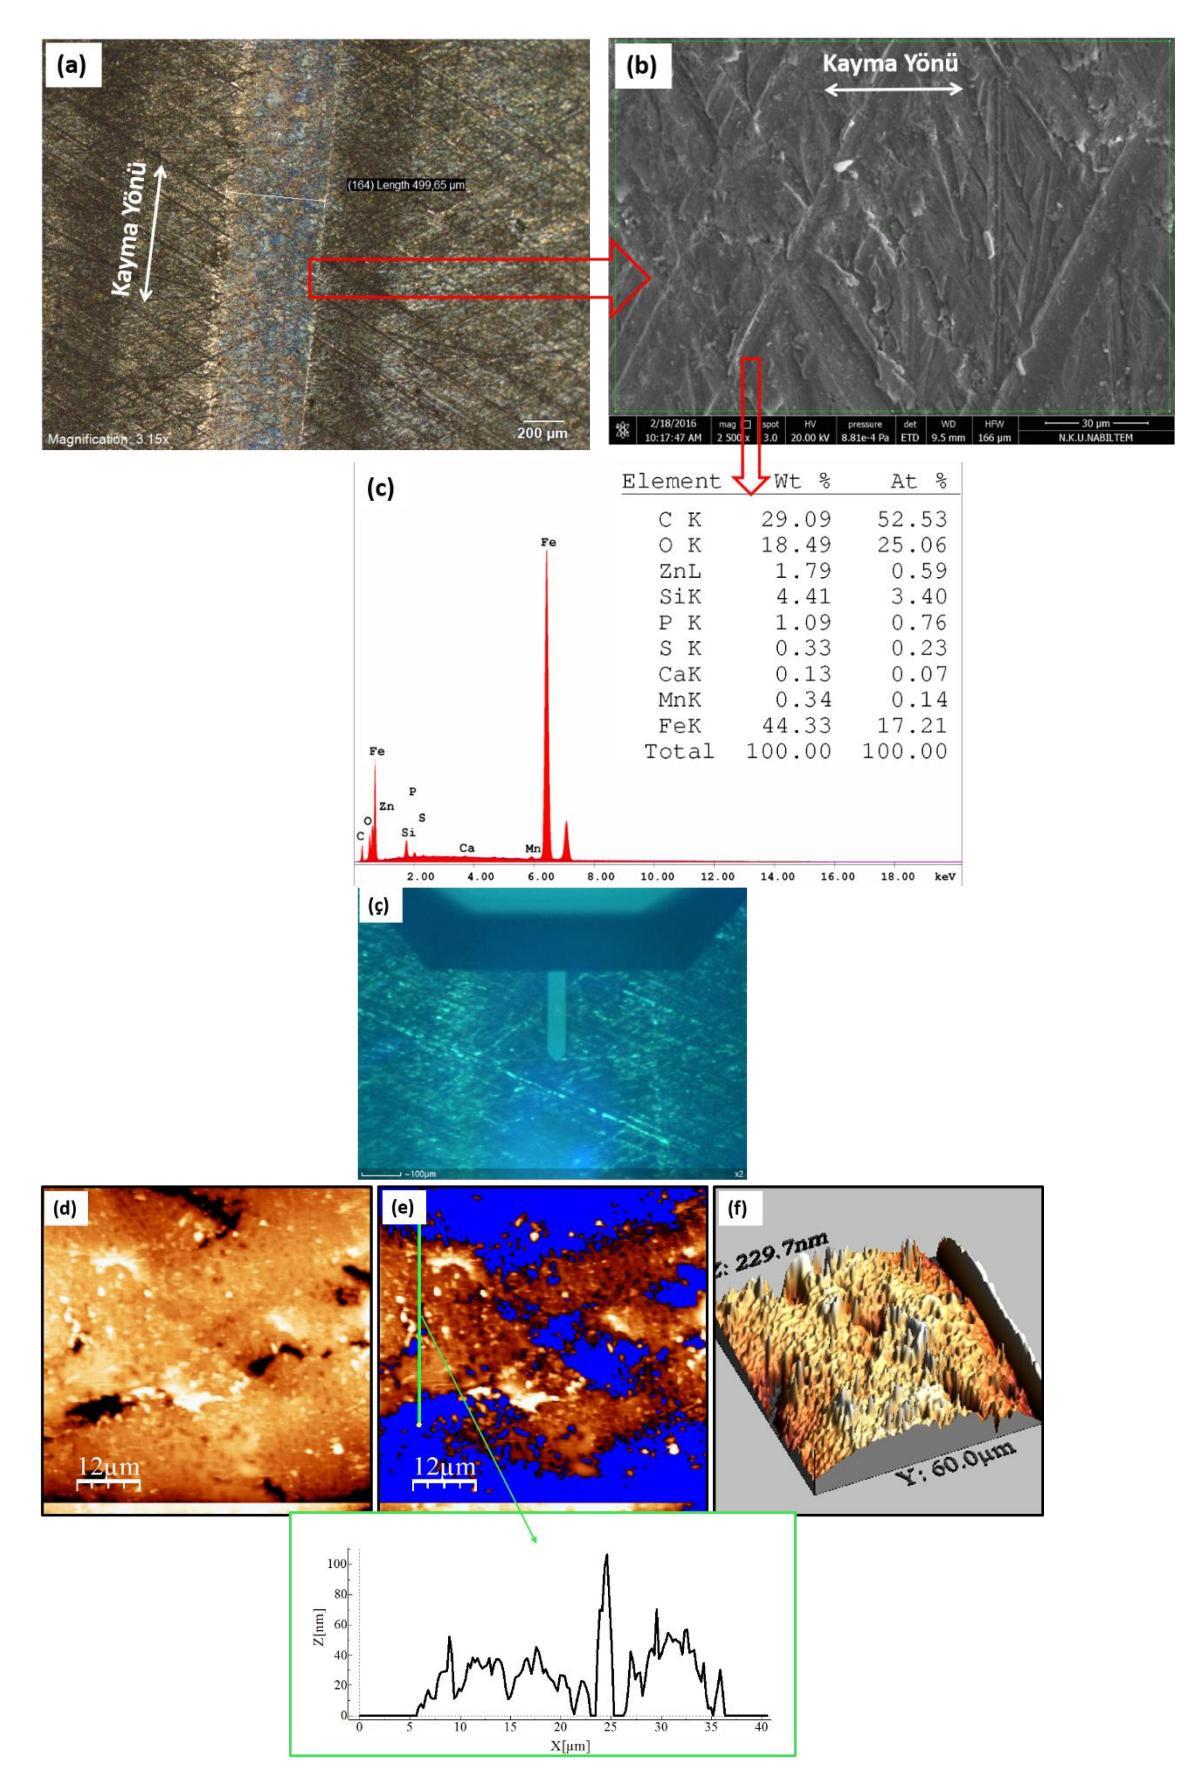
Şekil 3 Krom kaplamalı segmana karşı test edilen silindirin yüzey analizleri
