KADIRGA HELVACIBAŞI MESCİDİ  
(İSKENDER AĞA MESCİDİ)

F.B.E Mimarlık Anabilim Dalı Röleve ve Restorasyon

YÜKSEK LİSANS TEZİ

İSTANBUL, 1996

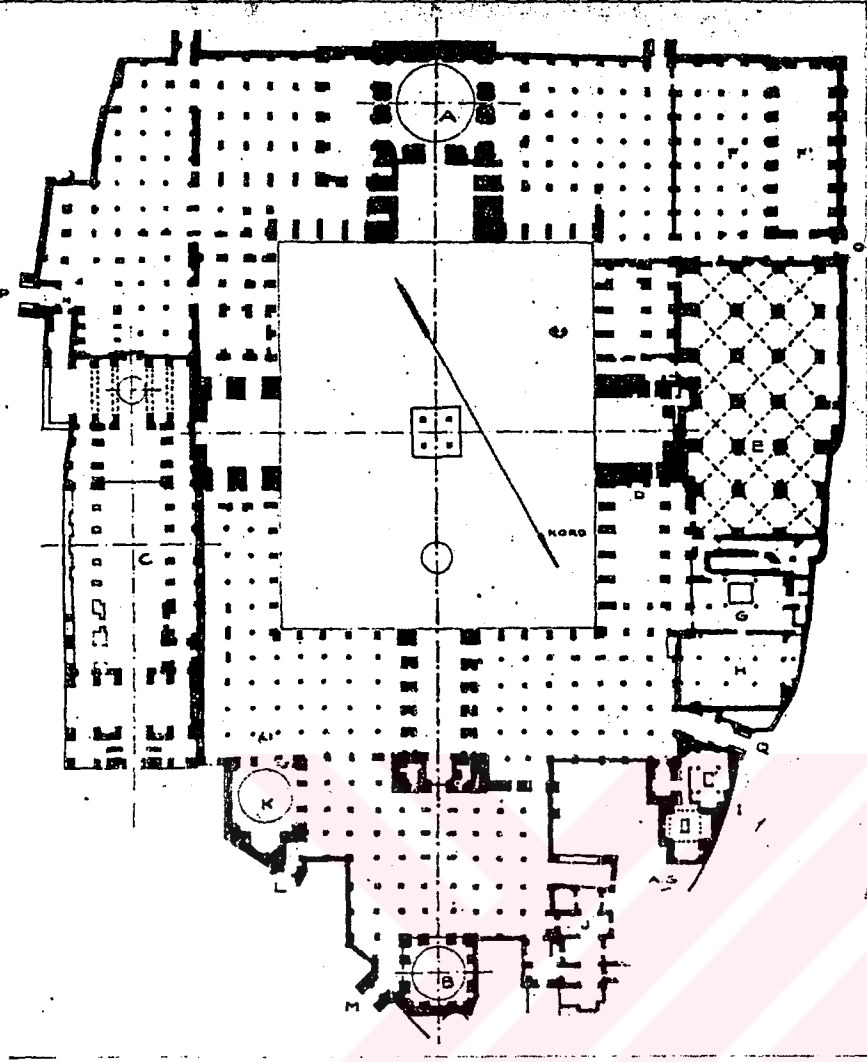
R. 2 İsfahan'da Mescid-i Cuma'nın planı ( C.E. Arseven )

- A. Melik Şah zamanında yapılan kubbe.
- B. Kumbed-i Khaki.
- C. Medreseler.
- D. Mihrab, Ulcaytu Hudabende.
- E. Kışlık sahnı.
- F, F'. Şah Abbas zamanında yapılan kısım.
- G. Abdest şadırvanı.
- H. Abdesthaneler.
- İ. Cenaze yeri.
- J. Mescid.
- K. Kubbeli şimdiki sahnı.
- L. 515 H. tarihli kapı.
- M. 768 H. tarihli kapı.
- N. Kutb-uddin Şah Mahmud namına kapısı.
- O. 999 H. tarihli kapı.
- P. 1218 H. tarihli taekapı
- Q. 1301 H. taribli kapı.

ülkelerinde Türkçe'deki cami karşılığında kullanılmaktadır. İran'da İsfahan'da Mescidi-i Cuma (R.2 ), Kudüs'te Mescid-i Aksa ( R.3 ) vb... camiler, mescid adı altında yaşamaya devam etmektedir ( İslam Ansiklopedisi, 1993, C : 7 : 47 ).

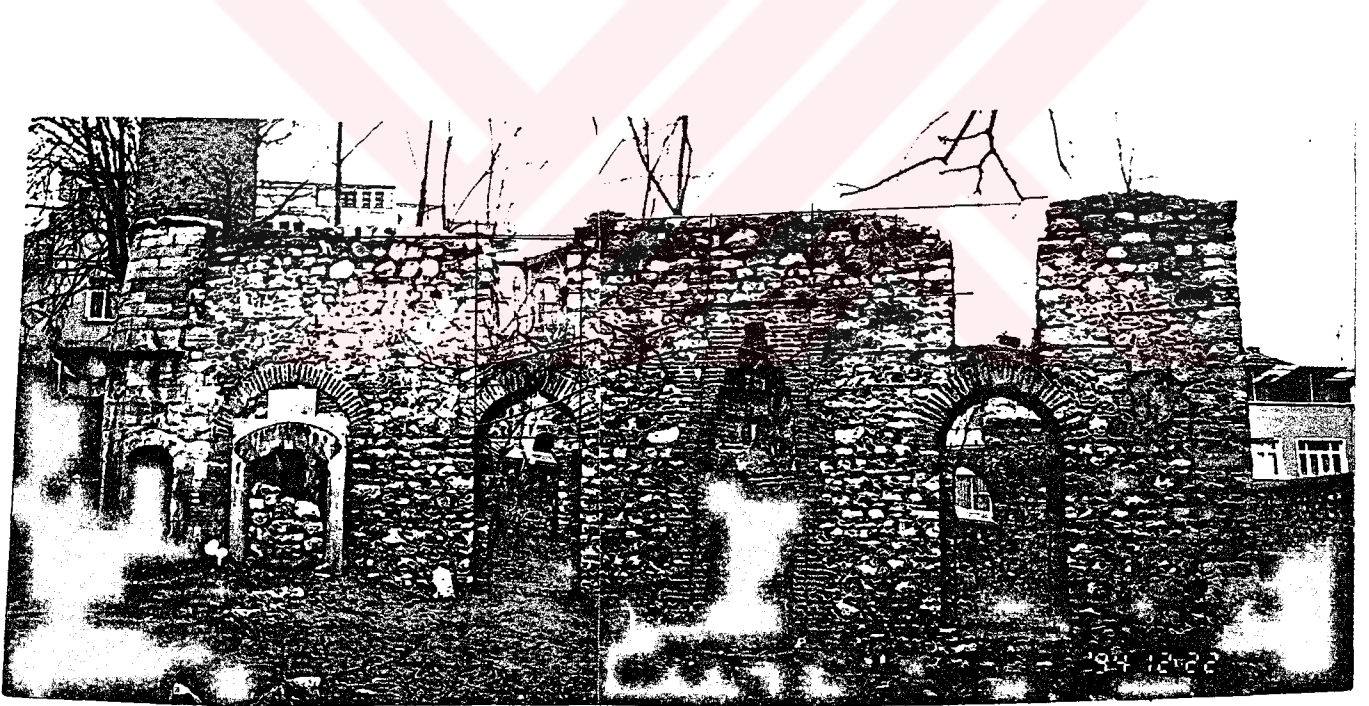
R . 5 Giriş cephesinden ( Son cemaat cephesinden ) görünüm

Yapının giriş cephesinde ( son cemaat cephesi ) pencere düzeni, sistem olarak altta iki tane teğet kemerli pencere ve bu pencerelerin aksında tepe pencereleri şeklindedir ( Çizim . 3 ). İki pencere arasında beş köşeli mihrapçığın üst 132 cm'lik kısmında beş sıra, tuğla mukarnaslı süslemeler vardır ( R . 5 ). Giriş kapısı cephenin sol tarafında yer almaktadır. Basık kemerli kapının alınlığında yapının kitabesi bulunmaktadır ( R . 6 ).

**3.1.1 Ana Mekan :** Dikdörtgen biçimindeki mekanın ana iç ölçüleri 1167 cm x 792 cm, dış ölçüleri 1363 cm x 980 cm'dir. Harabe halde olan mescidin duvarları yer yer pencerelere kadar yıkılmış üst örtüsü ise tamamen yok olmuştur.

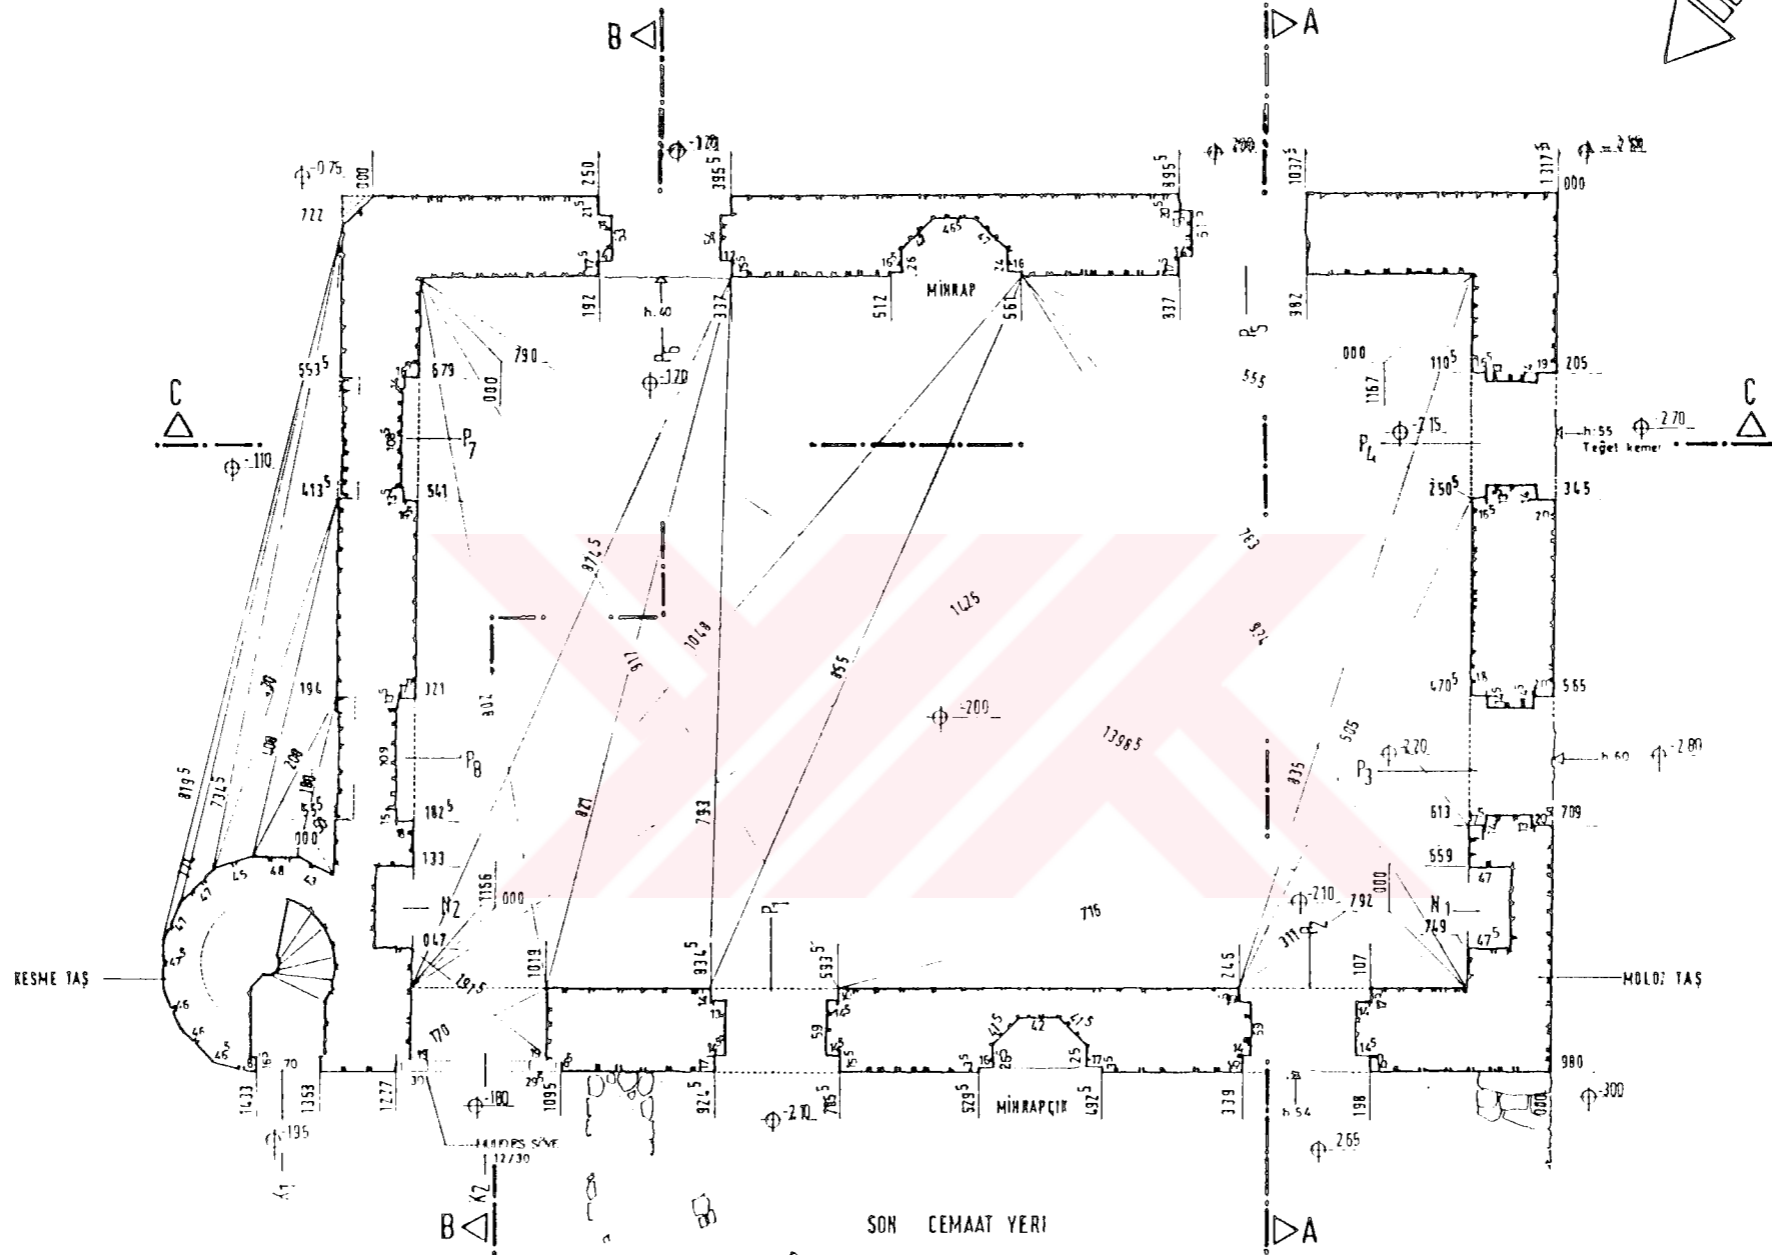
PLAN Ö: 1/50

NOT: YAPIDA 3000 KOTU KEMER ALTI NİZASINDAN ALINMIŞTIR

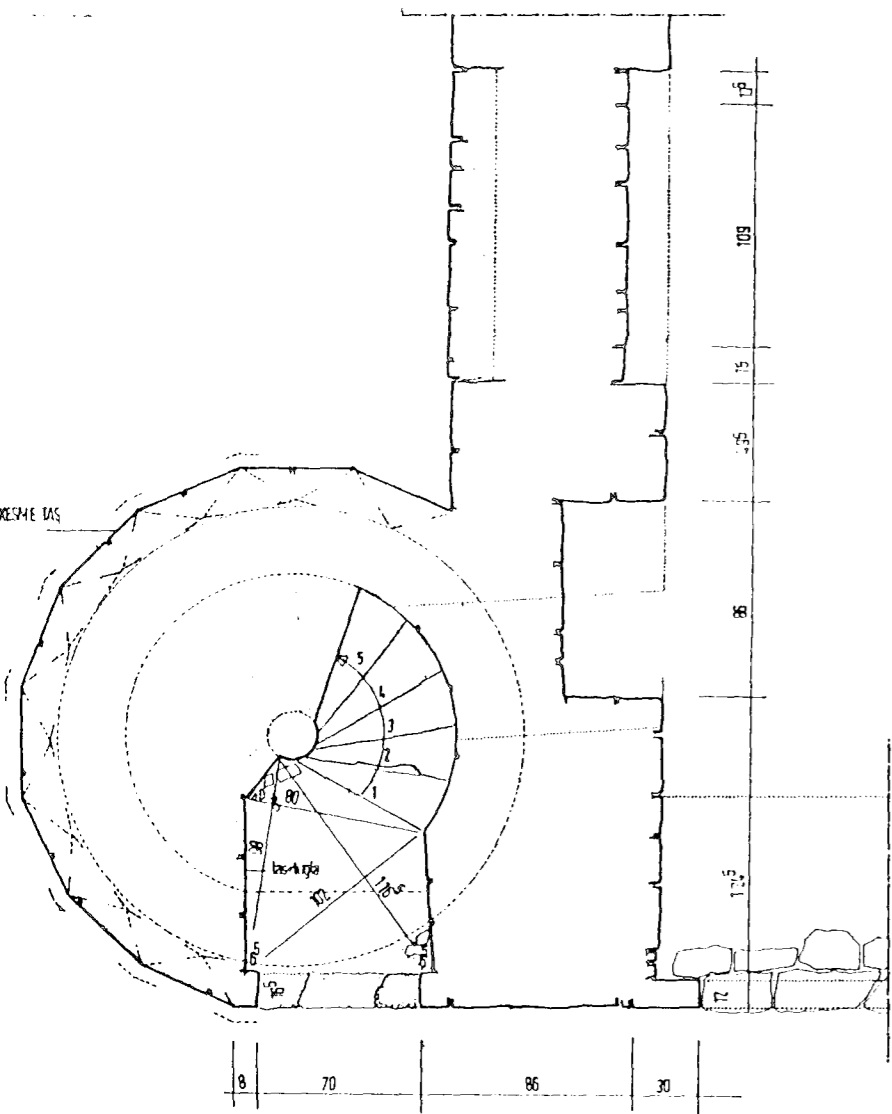
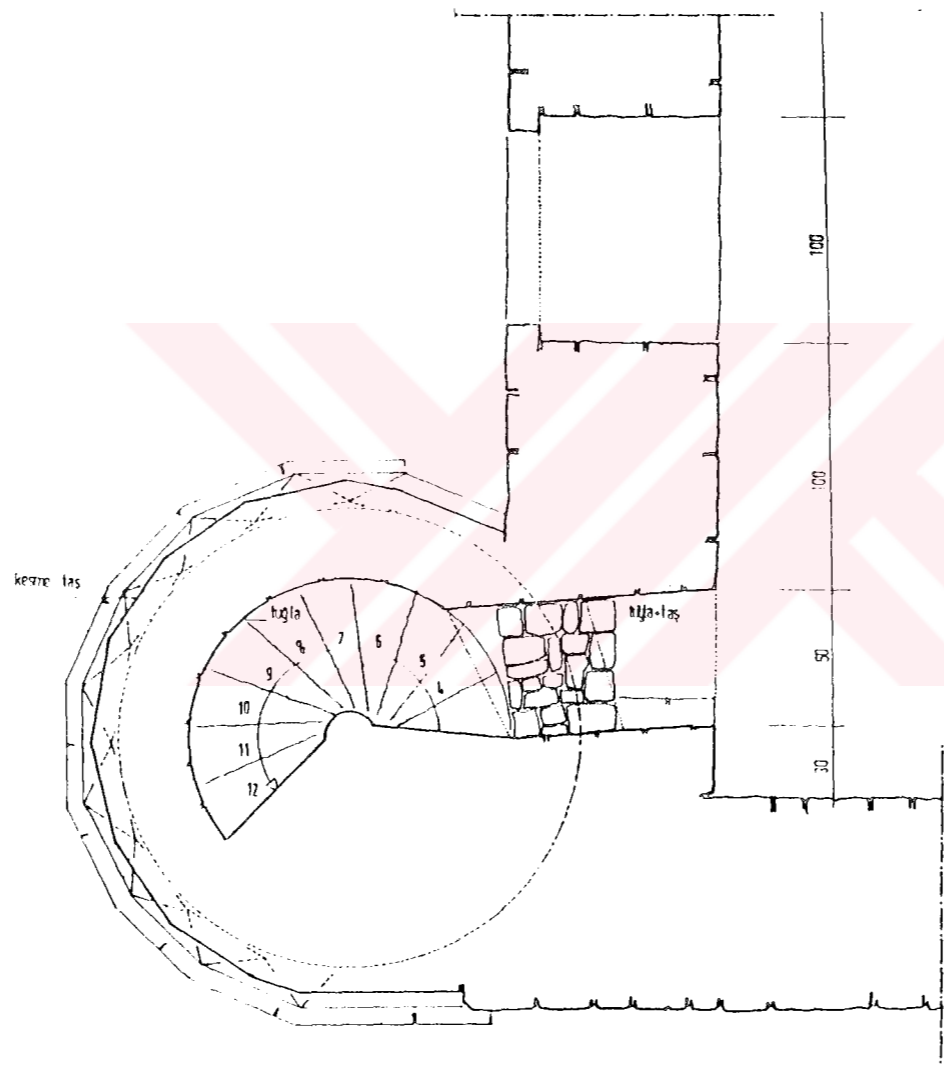
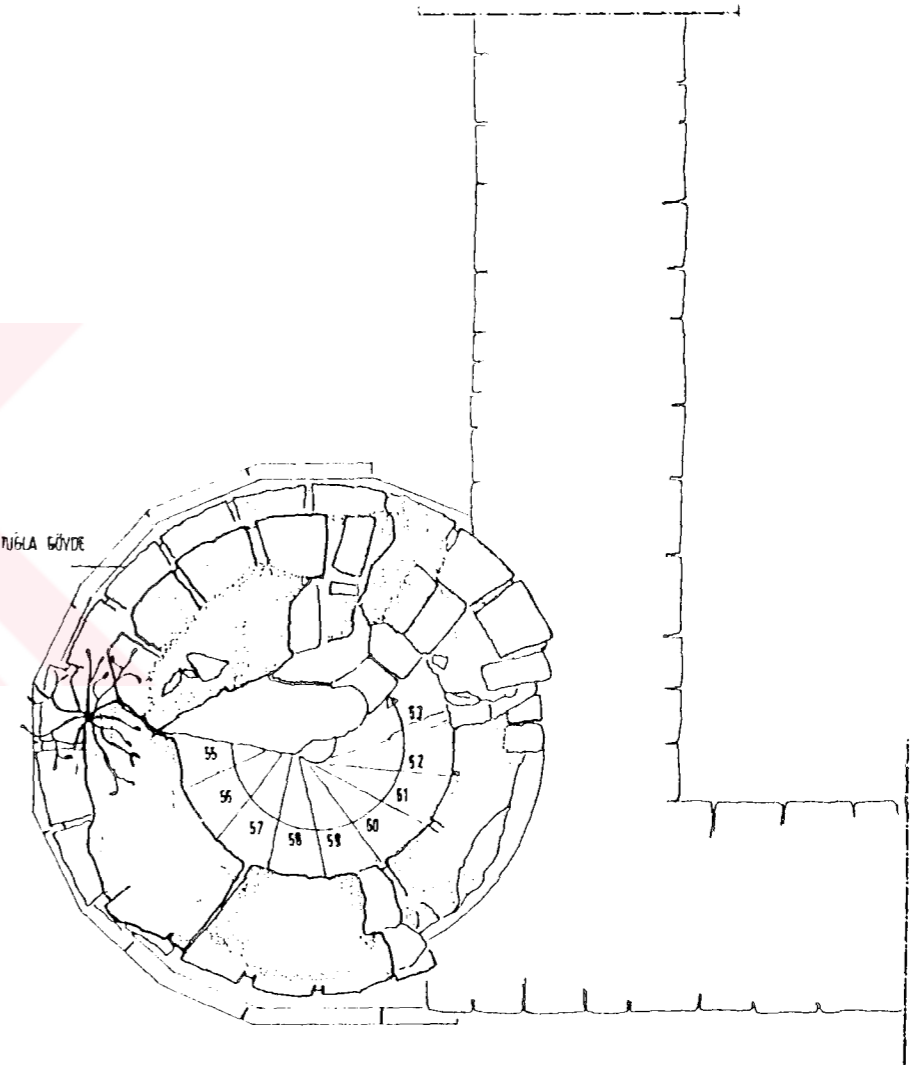
# MİNARE BASAMAK SİSTEM DETAYI Ö:1/20

-1.00 KOTU

+1.40 KOTU

12.20 KOTU
