**KONYA KİLİSTRA (GÖKYURT) TARİHSEL YERLEŞİMİ  
MEKÂNSAL GELİŞİMİ VE KORUMA ÖNERİLERİ**

**FBE Mimarlık Anabilim Dalı Rölöve- Restorasyon Programında  
Hazırlanan**

**YÜKSEK LİSANS TEZİ**

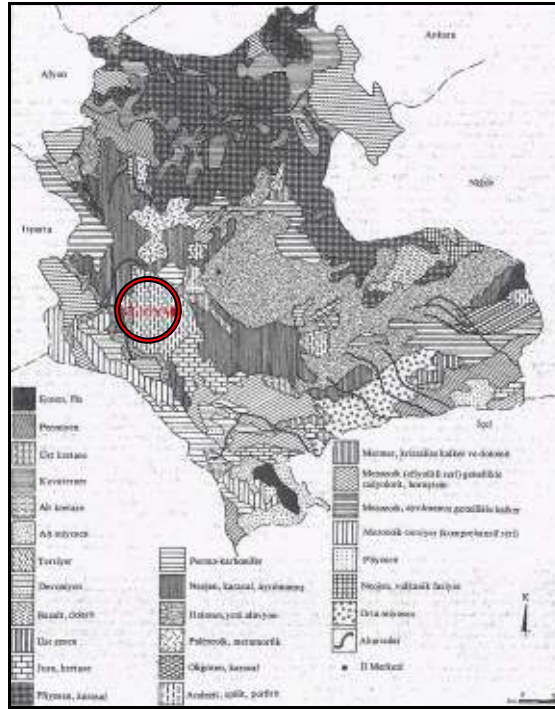
Şekil 2.6. Konya Jeoloji Haritası (Yurt Ansiklopedisi,1981).

Yerleşim lav yığılmaları ile meydana gelmiş volkanik araziler üzerinde bulunmakta olup Volkanik püskürtmeler sonucu yüzeye çıkan andezitik, bazaltik lavlar ile sipilit porfirite ve tüflerden oluşmuştur (Sür, 1959).

Konya'nın güneyini kuşatan Toros Dağları, kalkerli kum taşları ve kalker kayaları üzerinde oluşan sarı-kırmızı podzolik topraklarla kaplıdır.

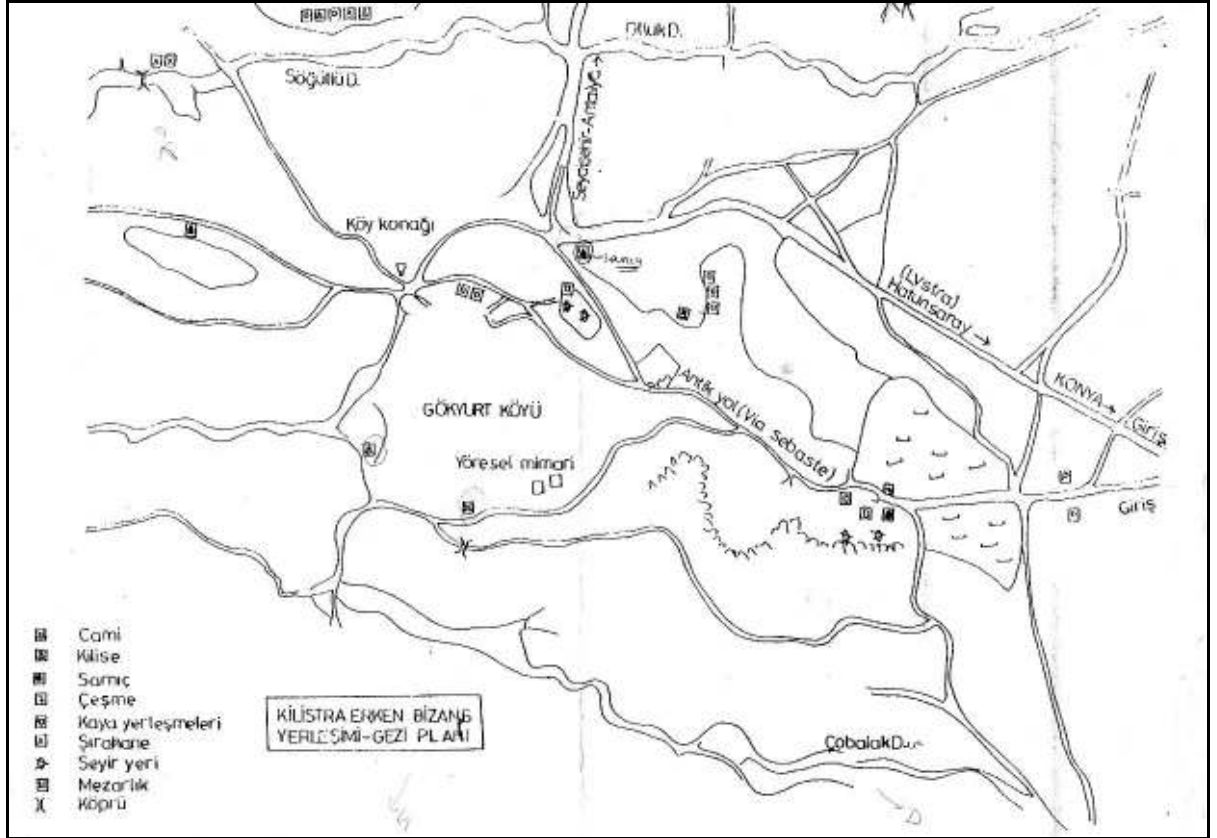
Şekil 2.8. Yerleşimin merkezinden geçen Via Sebasta ( Özkan, 2003).

Yerleşimin merkezinden geçen Via Sebasta Kral Yolu köyün doğusunda bulunan mezarlıkların arasından geçerek yerleşimin merkezine giren ve kuzeybatısından çıkan taş döşemeli bir yoldur. Doğu girişinde kale kapısına ait olduğu düşünülen izler bulunmaktadır. Burada kapının iki tarafında kaya oyma gözcü kulesi dikkat çeker.

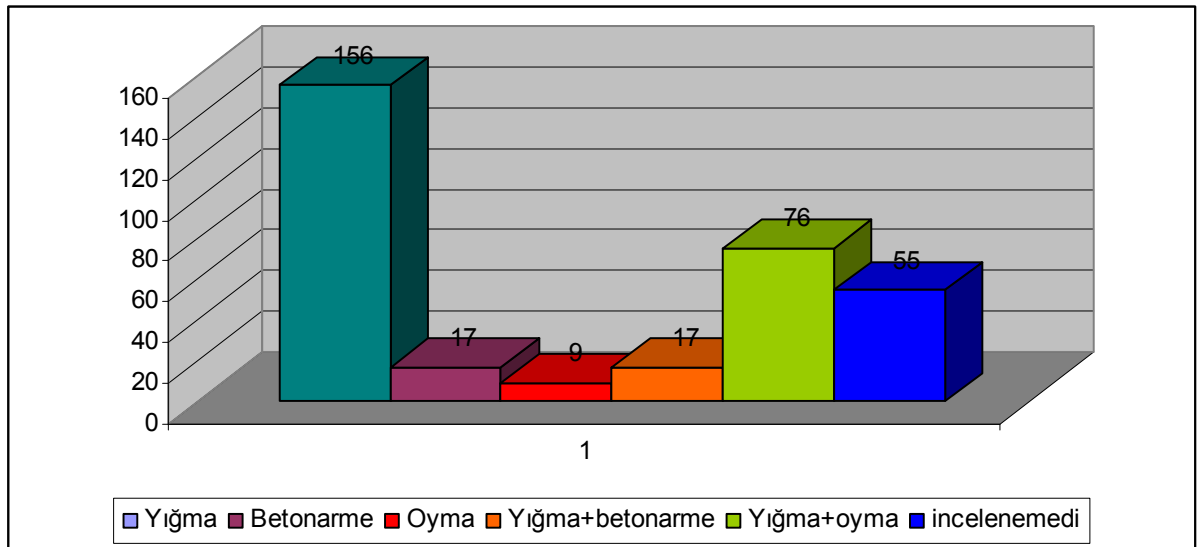
YAPIM SİSTEMİ ANALİZİ

Yapım sistemi belirlenemeyen yapılar dışında köyde 156 adet yığma, 76 adet “yığma+ oyma”, 17 adet betonarme, 17 adet “yığma+betonarme” ve 9 adet oyma yapı bulunmaktadır. Analiz paftasında da görüldüğü gibi “oyma” ve “yığma+ oyma” yapılar köyün kuzey doğu kısmında daha az olmakla birlikte köyün tamamına yayılmış durumdadır. Ayrıca “yığma+ oyma” yapıların genellikle gruplanmış olarak doku içerisinde konumlandığı görülmektedir. Yerleşimde özgün yapım sistemli yapılar dışında yeni betonarme ve betonarme ekli özgün yapıların bulunduğu görülmektedir. Fakat bu tip yapıların oranı diğerlerine kıyasla daha azdır. Yığma yapılarda kullanılan malzeme çoğunlukla taş olmakla birlikte kısmi olarak tamir aşamasında tuğla ve briket gibi malzemelerin de kullanıldığı görülmektedir.

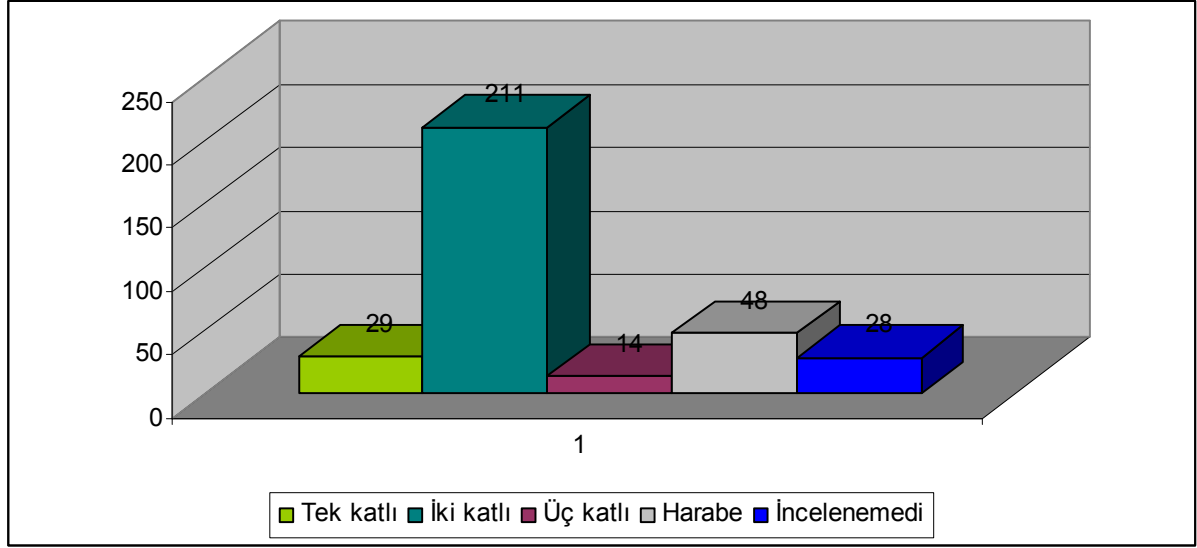
## KAT ADEDİ ANALİZİ

Analiz sonuçlarına bakıldığında yerleşimde oran olarak %64 ile en fazla iki katlı yapılar görülmektedir. Yerleşimde bulunan tek katlı yapılar ise genellikle ahır yapıları olup harita üzerinde belli bir gruplanma oluşturmamaktadır. Üç katlı yapılara bakıldığında ise çoğunlukla betonarme yapılar ya da yığma yapı üzerine yine tekrar yığma ya da betonarme ekli yapılardan oluştukları görülmektedir.

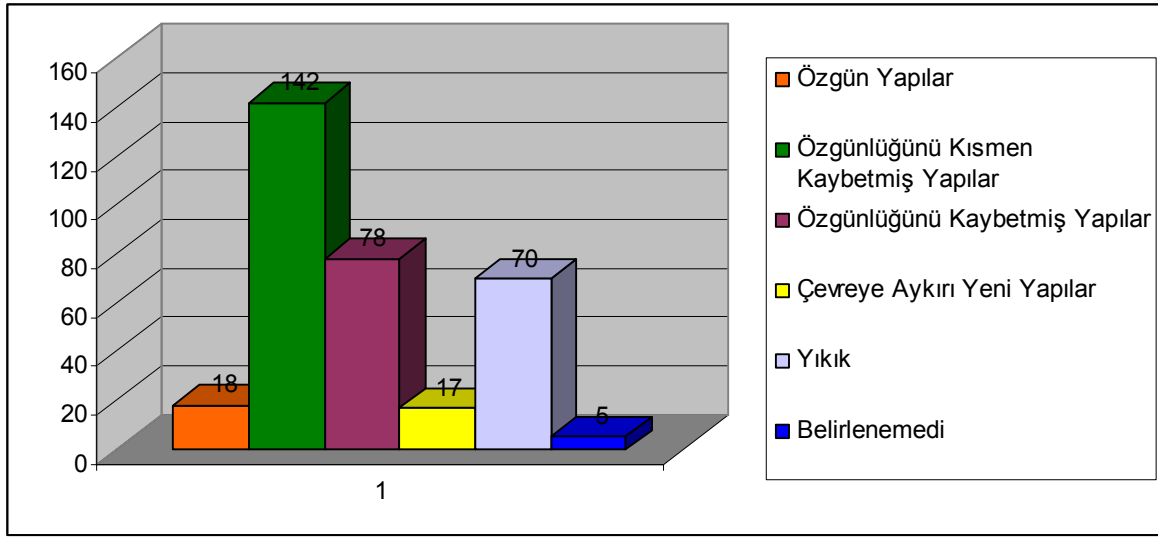
Yerleşimin geneline bakıldığında özgünlüğünü kısmen ve özgünlüğünü tümüyle kaybetmiş yapıların çokluğu dikkat çekmektedir, bu durum geleneksel yapıların günün ihtiyaçlarına göre farklı malzeme ve biçimsel değişikliğe uğradığını göstermektedir.

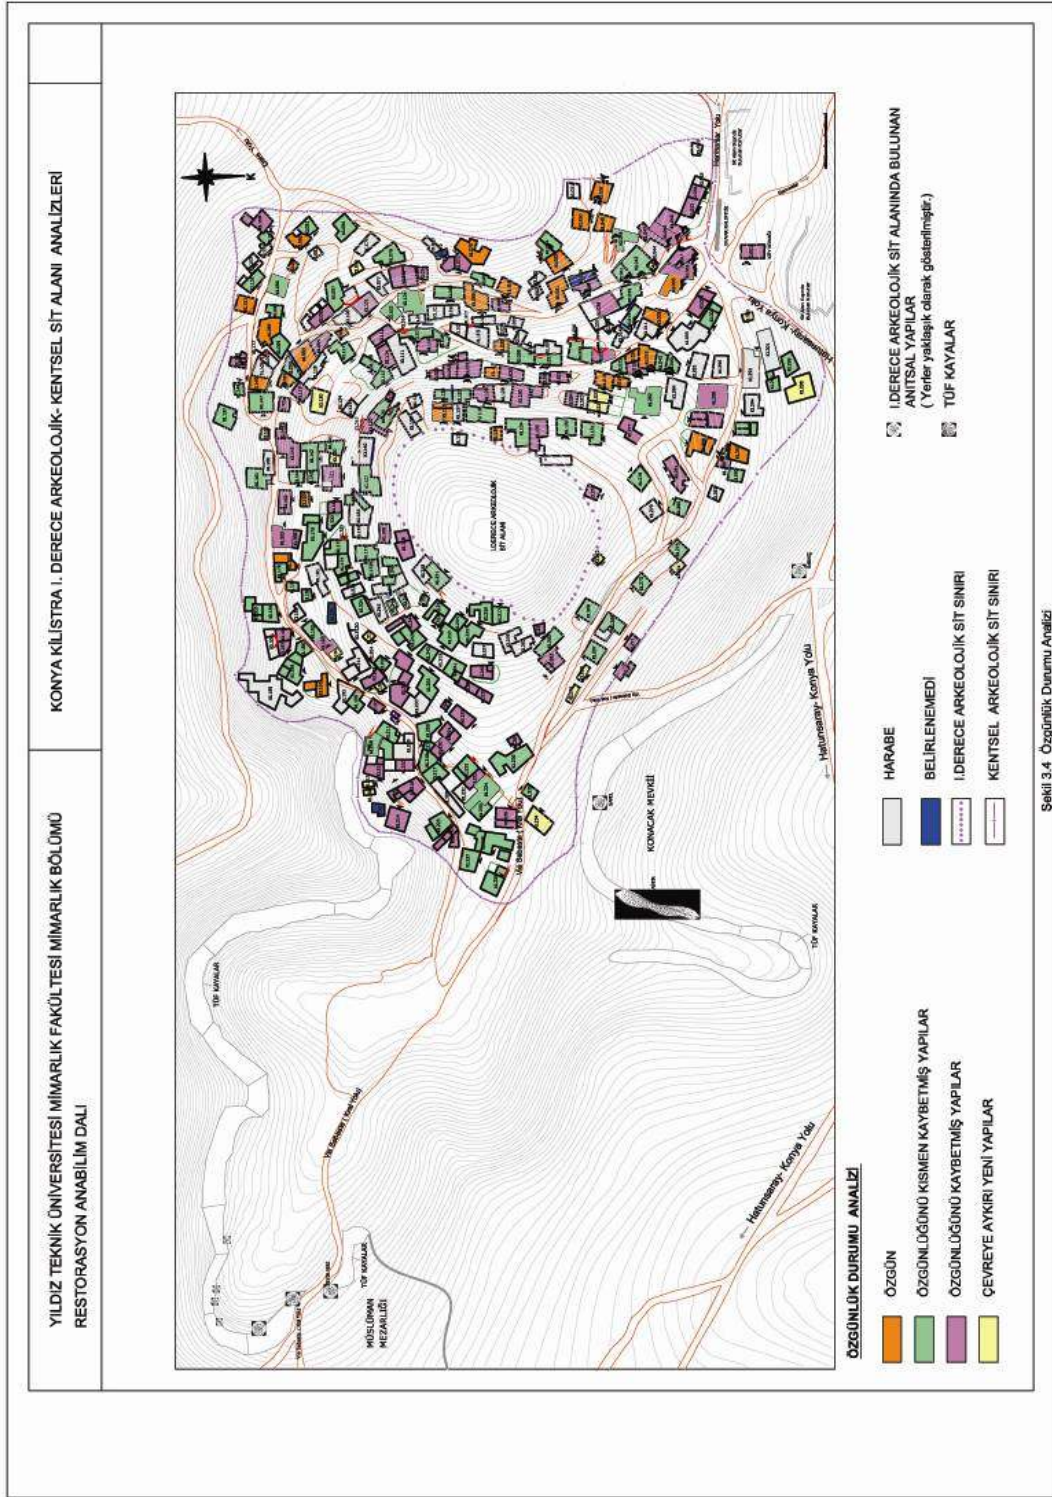
Şekil 3.4. Özgünlük Durumu Analizi

Yeni yapılan binalarda betonarme sistemin tercih edilmiş olduğu göz önünde bulundurulursa, taş işçiliğinin köyde devam etmediği, özgün yapım sistemini uygulayabilecek ustaların artık kalmadığı görülmektedir. Köyde bulunan tek ve son Taşçı Ustası Ramazan Semerci ile yapılan görüşmede, taş işçiliğinin maliyeti ve zorluğundan dolayı eski yapılara yapılan ek mekânlarda ve yeni yapı inşasında betonarme sistemin tercih edildiği söylenmiştir.

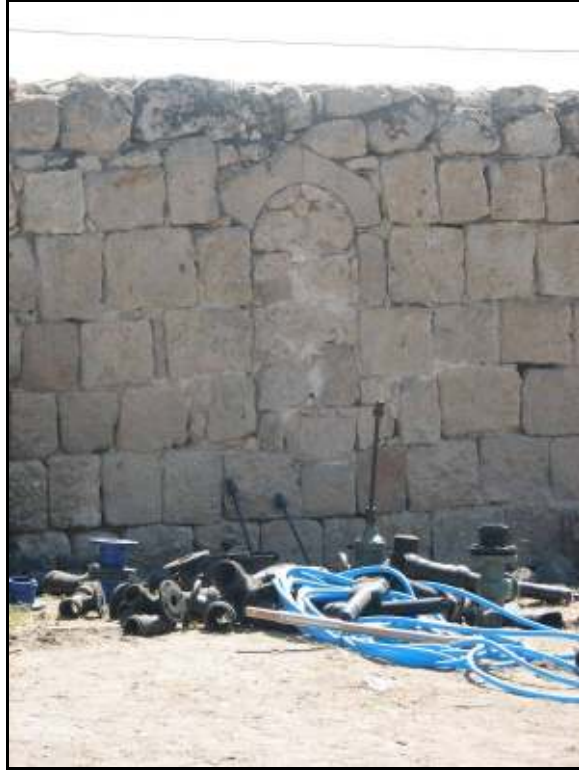
Resim 4.4. Duvar Kalıntısı, *Basınar* Meydanı, 2007.

Köy meydanında çeşmeye bitişik olarak konumlanan bir duvar bulunmaktadır. Bu duvarın kale duvarı ya da su kemerinin bir parçası olduğuna ilişkin düşünceler olmakla birlikte Salnamelerde herhangi bir yapının parçası olduğuna ilişkin bir veriye rastlanmamıştır.

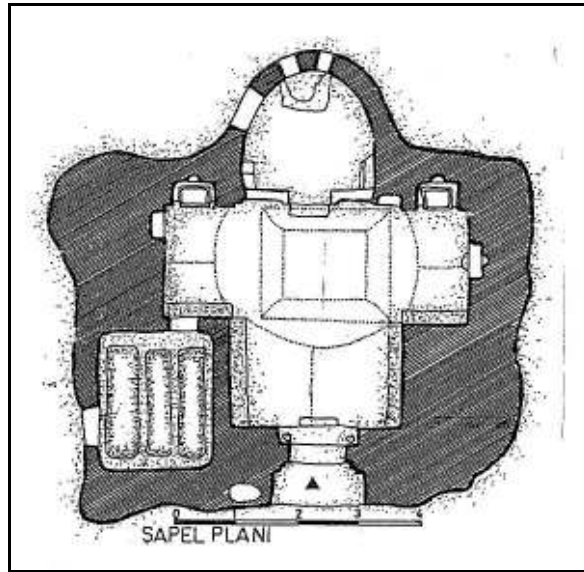
Şekil 4.2 Konacak Mevkii Şapel Planı ,(Özkan, 2000)

Köy yerleşimin doğusunda, Konacak Mevkii diye adlandırılan bölgede bulunan şapel 7-10yy. lar arasına tarihlenmektedir. Doğu-batı doğrultusunda yerleştirilmiş olan şapel, serbest haç planlıdır. Apsis, naos, köşe mezar odası ve giriş bölümlerinden oluşmaktadır (Özkan, 2001). (Ek1)

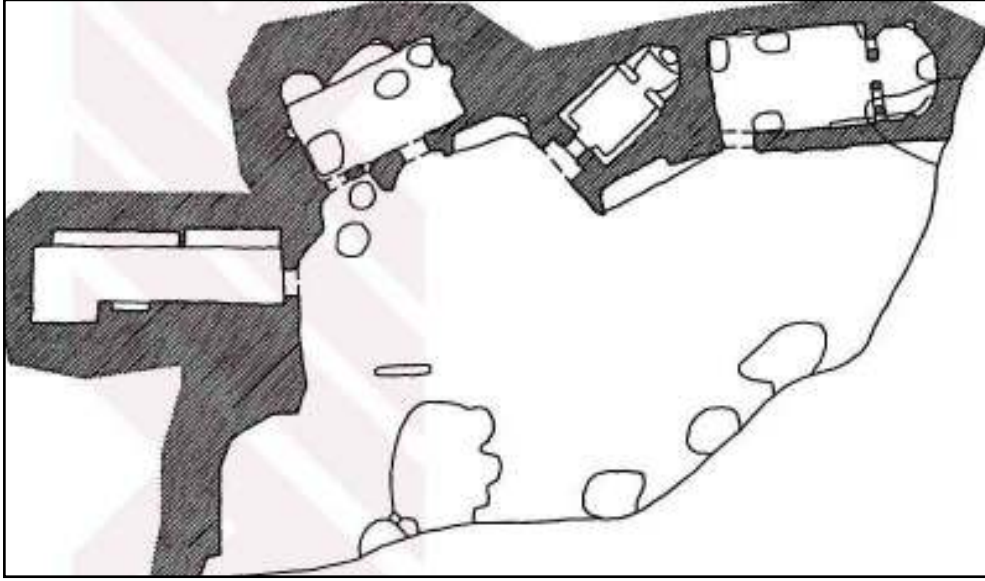
Şekil 4.4. Bayram Hacı İnleri Mevkii'nde bulunan Manastır Planı, (Mimiroğlu, 2005).

Kompleksin doğusunda yan yana bulunan iki kiliseden doğuda olanı tek nefli bazilikal planlıdır. Doğu-batı doğrultusunda yerleştirilmiş olan kilise, doğuya yönelik apsis ile düzgün olmayan dikdörtgen planlı naostan oluşmaktadır. ( Ek2 )

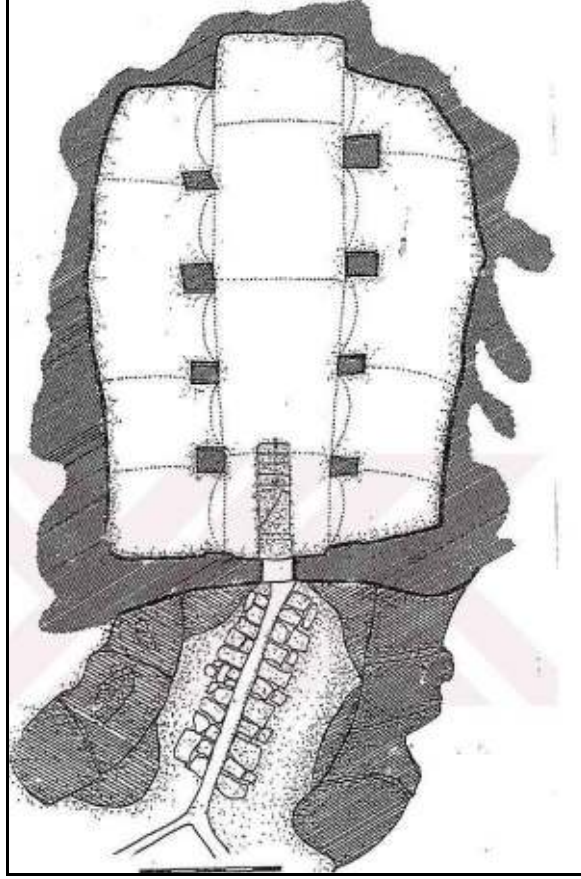
Şekil 4.5. Başpınar Harmanlar Mevkii'nde bulunan Sarnıç Planı ,(Özkan).

Düzgün olmayan dikdörtgen planlı olan sarnıç Kilistra'ya batıdan bağlanan yolun kuzeyinde bulunmaktadır. Bir ana kayanın zemin kotu altına oyularak yapılan eser, giriş bölümü ve ana mekândan oluşmaktadır ( Özkan, 2001). ( Ek3)

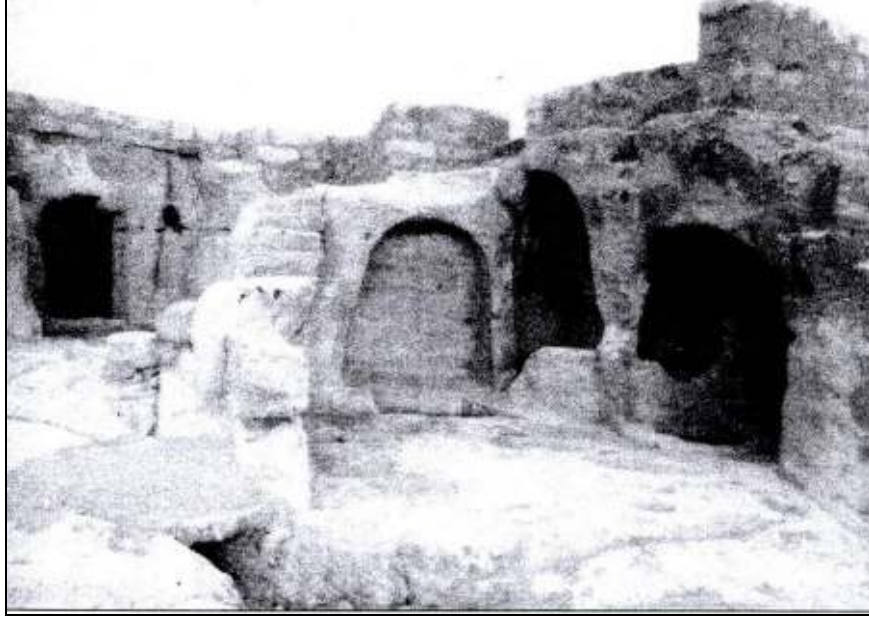
Resim 4.14.Devrek Karakol Kompleksi, (Özkan,2000).

Açık Avlu: üç mekânın ortasında yer alır. Zeminde su akıntıları için inceli-kalın tahliye kanalları açılmış ve tam bir akıntı sistemi kurulmuştur. (Özkan,2000).

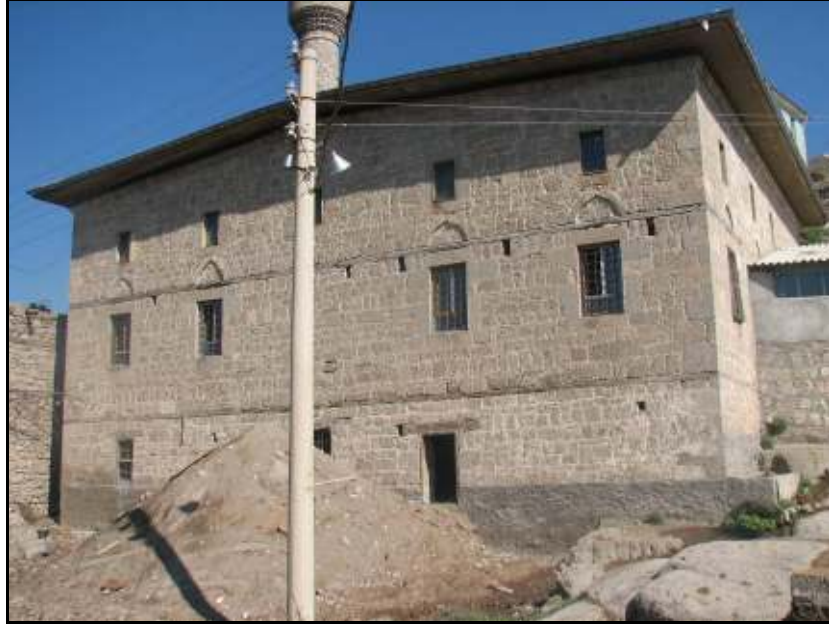
Resim 4.16. Cuma Camisi güney cephesi, 2007.

Cephelerdeki doluluk boşluk oranlarına bakıldığında pencere boşluklarının oldukça dar ve az sayıda olduğu görülmektedir. Pencereilerin çoğu düz atkılı sistemde inşa edilmiş olup, yalnızca orta katta bulunan pencereilerin üzerinde sivri kemerle hafifletme kemerleri kullanılmıştır. Bu pencereilerin ölçüleri geleneksel konutlarda kullanılan pencereilerle benzer olmakla birlikte alt ve üst katlarda bulunan pencereilerden daha büyüktür. Pencere ve kapı doğramaları zaman içinde değişmiştir. Çatı ise konut çatılarından farklı olarak beşik çatıdır.

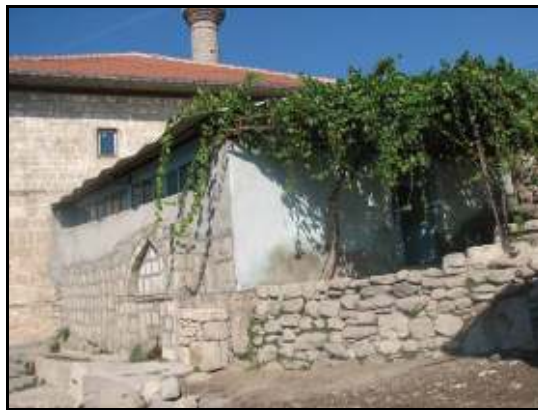
Resim 4.17. Cuma Camisi doğu cephesi, 2007.

Doğu ve batı cephelerde muhdes giriş mekânları bulunmaktadır.

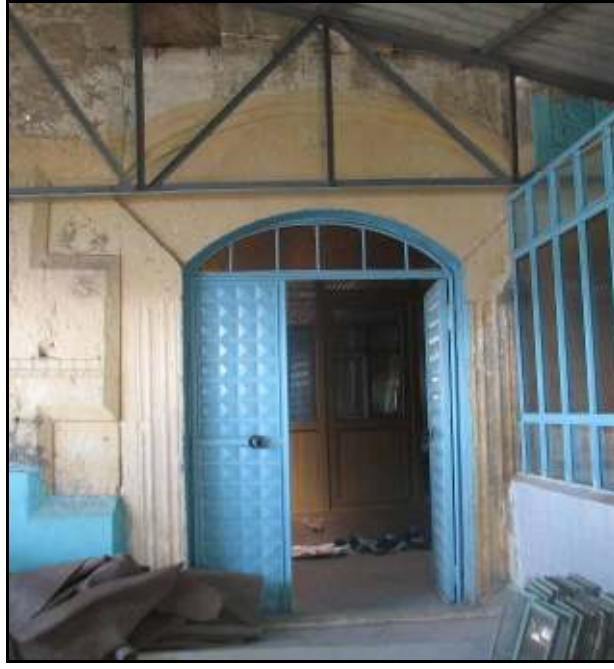
Resim 4.18. Cuma Camisi doğu kapısı, 2007.

Pencereilerdeki sivri kemer kullanımı dışında caminin doğu kapısı basık kemerlidir.

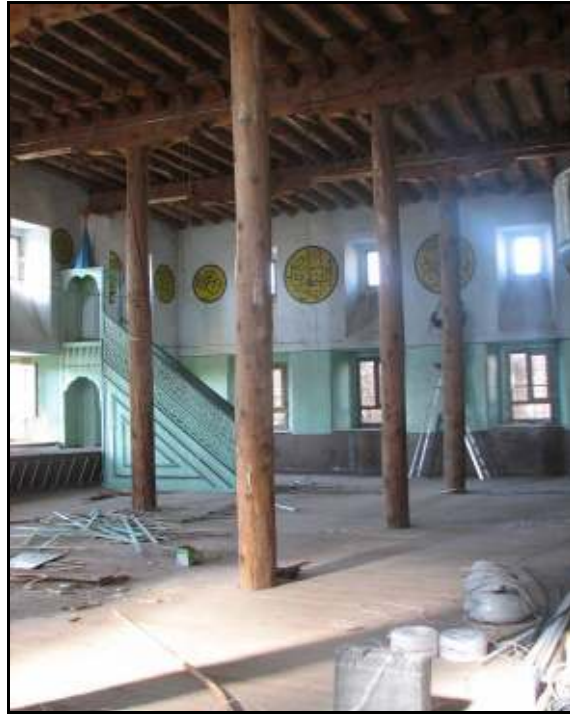
Resim 4.19. Cuma Camisi iç mekân, 2007.

Yapı çok ayaklı enine gelişmiş cami tipindedir. Ahşap dikmelerin taşıdığı ahşap döşeme kirişleri açıkta bırakılmıştır.

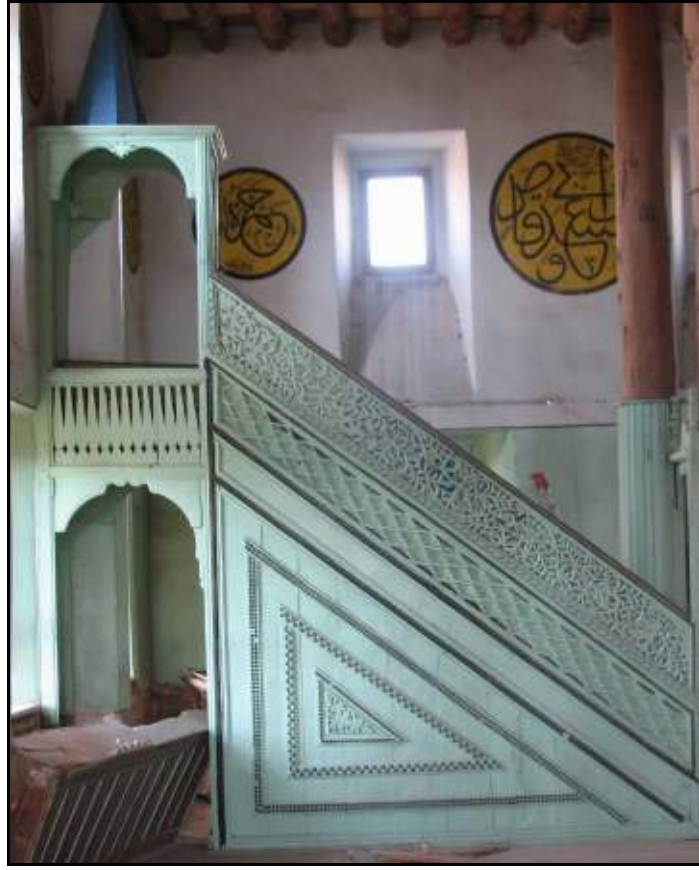
Resim 4.20.Cuma Camisi minberi, 2007.

Caminin içinde konut yapılarındaki ahşap işçiliğine benzer işçilikle yapılmış minber dikkat çekmektedir.

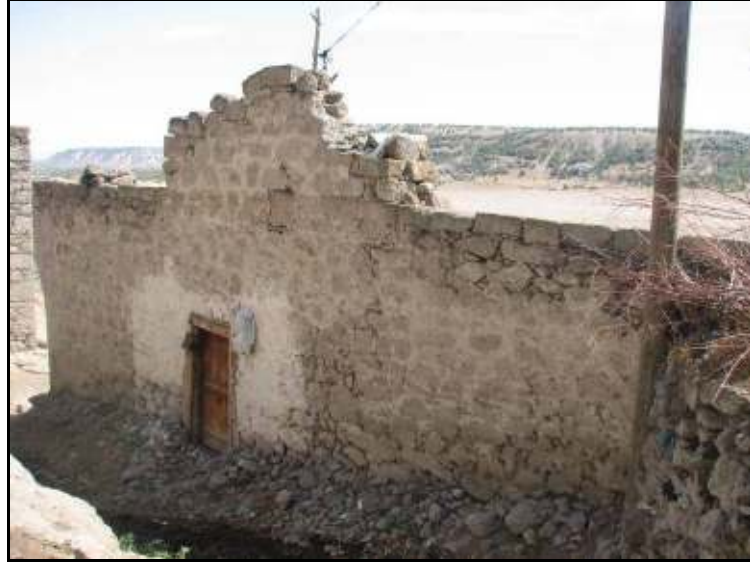
Resim 4.22. Eski okul giriş cephesi, 2007.

Yerleşimde özgün işlevi ilkokul olan tek bir yapı bulunmaktadır fakat günümüzde bu yapı konut olarak kullanılmaktadır. Binanın girişi kuzey cephesinden olup arazinin yapısından dolayı yapı kuzey cepheden bir, güney cepheden iki katlı olarak algılanmaktadır.

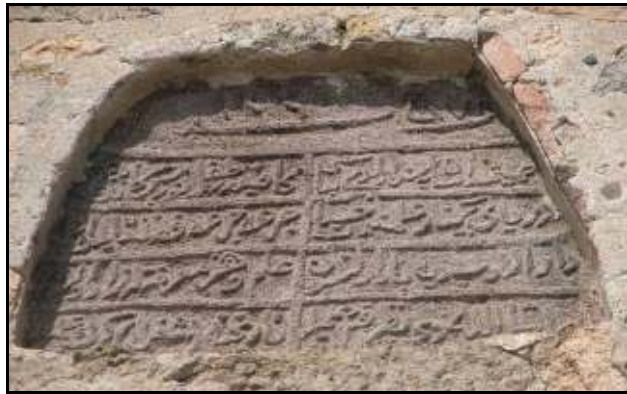
Resim 4.23. Eski okul güney cephesinde bulunan kitabe, 2007.

Yapının güney cephesi kayanın üzerine oturtulmuştur. Alt katta sadece havalandırma için yapılmış olan küçük düz atkılı pencere boşlukları görülmektedir. Üst katta ise köyün geleneksel dokusunda görülen düz atkılı pencerelerden farklı olarak bu yapıda pencereler kemerlidir. Ayrıca cephede bir kitabe bulunmaktadır. Bu kitabe yerleşimdeki en önemli yazılı kaynaktır.

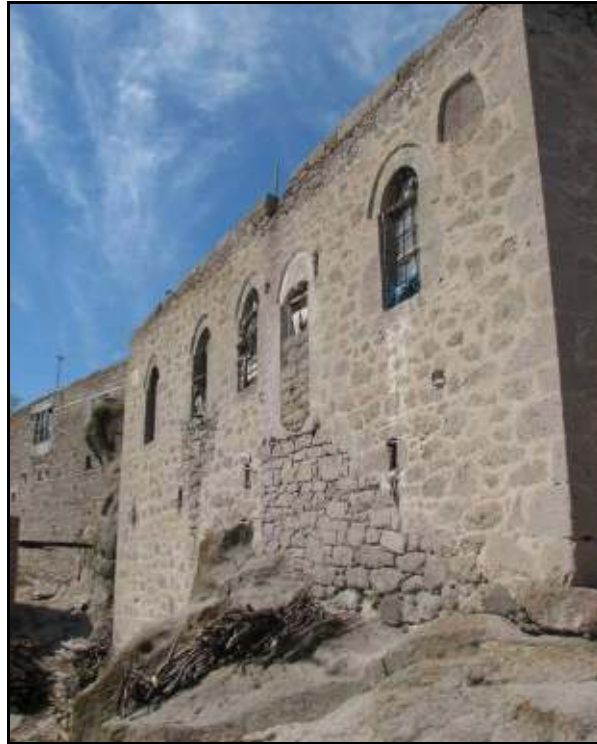
Resim 4.24. Eski okul güney cephesi, 2007.

Yapının iç mekânında ahşap döşemenin büyük ölçüde hasar gördüğü, tamir derzlerinden cephedeki taşların zaman içerisinde tamir görerek değişmiş olduğu görülmektedir.

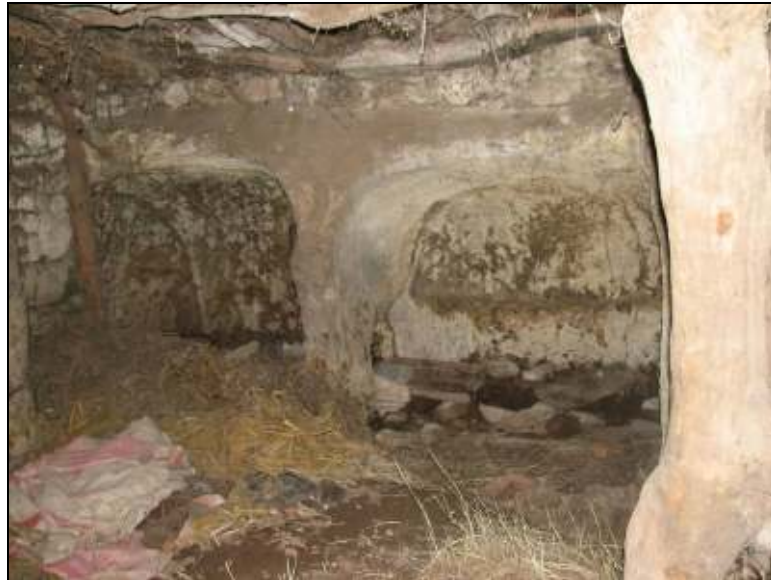
Resim 4.25. Kaya oyma mekânının alt katta kullanılışı (KL019), 2007.

Kilistra'da geleneksel konut yapıları genelde iki katlıdır. Yapılardan kaya oyma mekânlar üzerinde konumlanmış olanlarda, arazinin durumuna göre kaya oyma mekânlar alt ya da üst katta kullanılmaktadır. Bu oyma mekânlar alt katta samanlık ya da ahırın bir parçası olurken üst katta konumlandığı durumda konutun diğer mekânlarına göre daha soğuk olması nedeniyle depo olarak kullanılırlar.

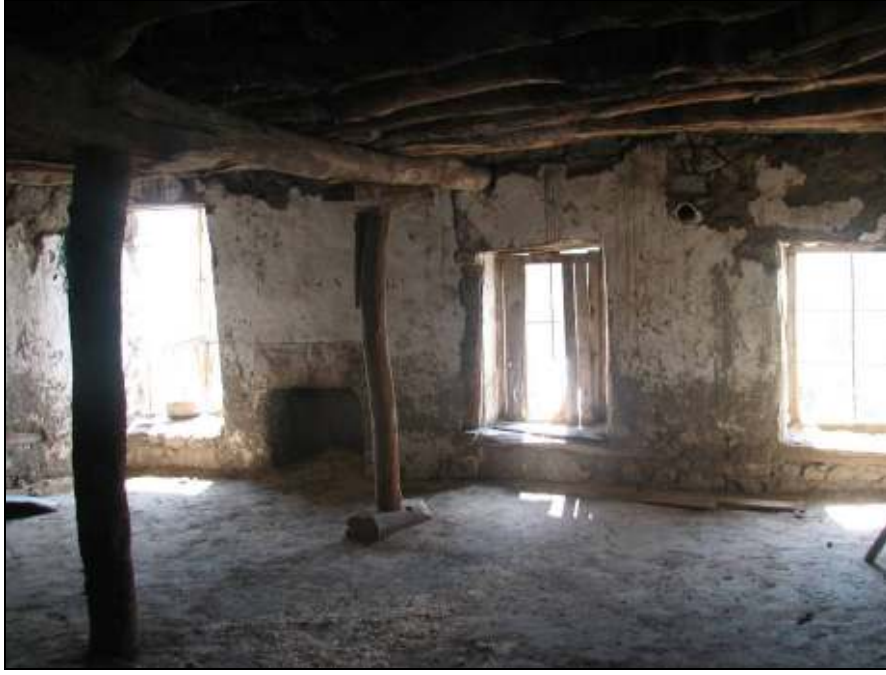
Resim 4.27. Özgün üst kat zemin döşeme malzemesi (KL104), 2008.

Yaşama katının döşeme kaplaması sıkıştırılmış topraktır. Zamanla günün ihtiyaçlarına göre çimento sıvalı örneklerin de yapıldığı görülmektedir.

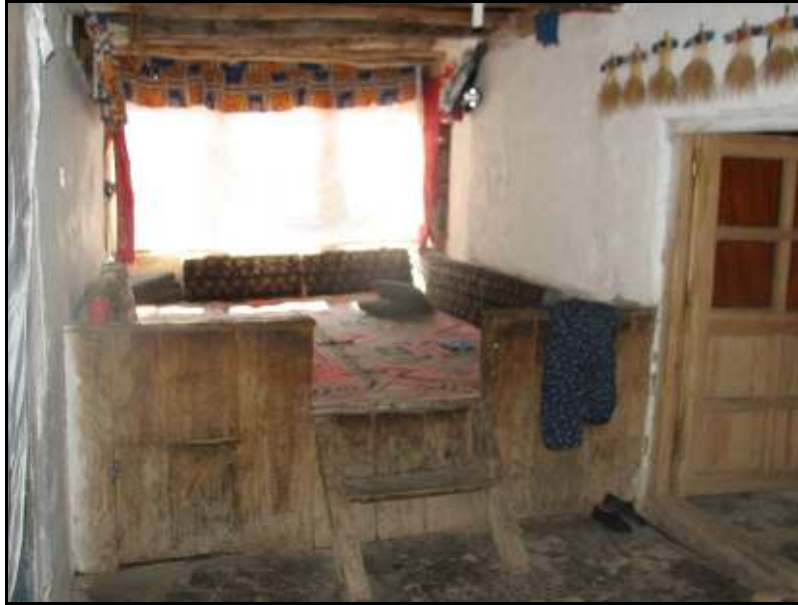
Resim 4.28. *Tahtaboş* (KL102), 2007.

Tahtaboş kısmının döşeme kaplaması ise ahşaptır, döşeme kotundan birkaç basamak yukarıda olan bu döşemenin altı eşya deposu olarak kullanılmaktadır.

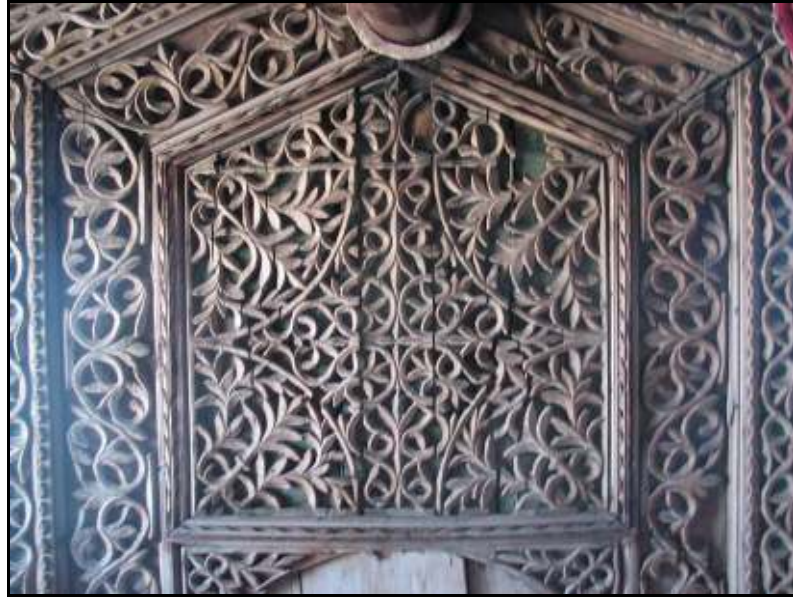
Resim 4.30. Ocağın üst nakışları (KL172) , 2007.

Pencerelerin odalardaki dizilimi ve sayısı mekânın büyüklüğüne göre değişiklik göstermektedir. Başoda olarak oluşturulan odaların dış cephe duvarlarında genelde iki adet pencere ve ortalarında ocak bulunmaktadır. Bu ocaklarda yerleşim genelinde sayısı az olmakla birlikte nitelikli ahşap işçiliği görülür.

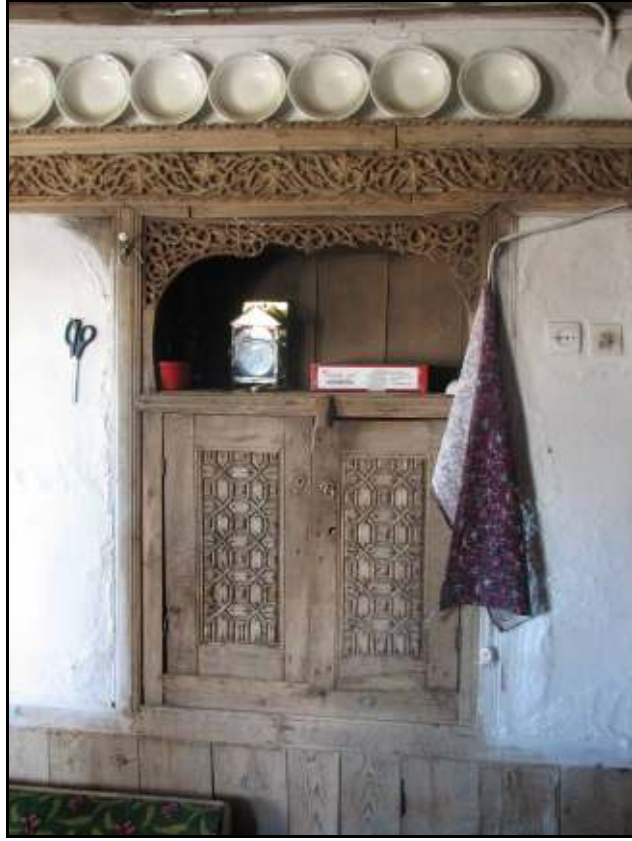
Resim 4.31. Dolap örneği (KL172), 2007.

Sofa ile oda arasında kalan kalın duvarlarda, ölçüleri pencere boyutları ile yakın olan nişler bulunmaktadır. Bu nişler açık raf şeklinde olabildiği gibi kapaklı da olabilmektedir. Aynı zamanda odanın bütün duvarları boyunca pencere üstü hizasında da raflar dolaşmaktadır.

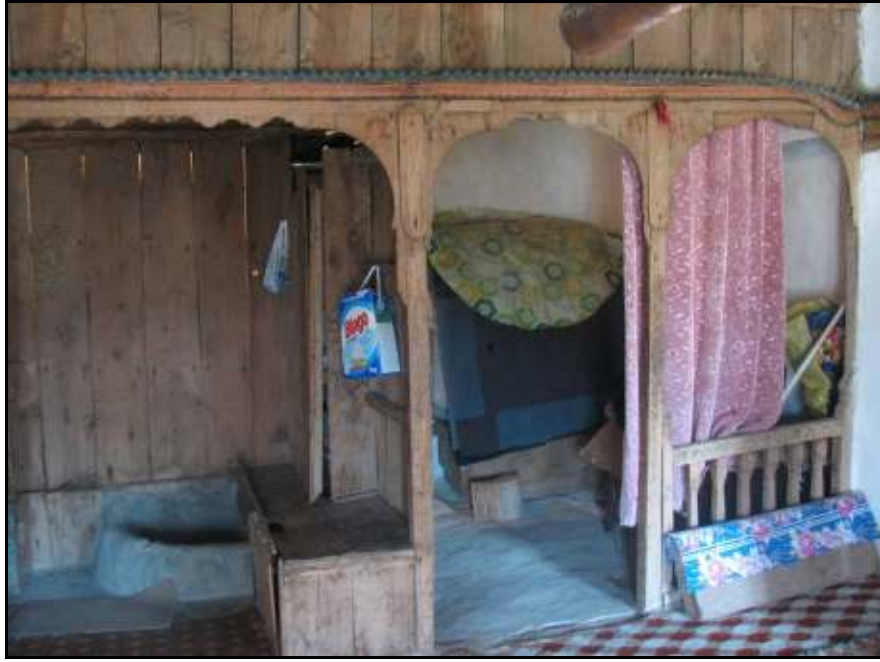
Resim 4.33. Yüklük ve aynı zamanda gusülhane olarak kullanılan bölüm (KL109), 2007.

İki oda arasındaki duvarlarda ise çiçeklik, kandillik ve yüklük bulunur. Yıkanmak için çoğunlukla bu yüklükler kullanılmakta ise de bazen yüklükten geçilen ayrı bir gusülhanenin olduğu da görülür. Bunların dışında yıkanma ihtiyacı için bazen odanın sağır duvarına birleşik, bir perde arkasına yapılmış yıkanma yerleri de görülebilmektedir.

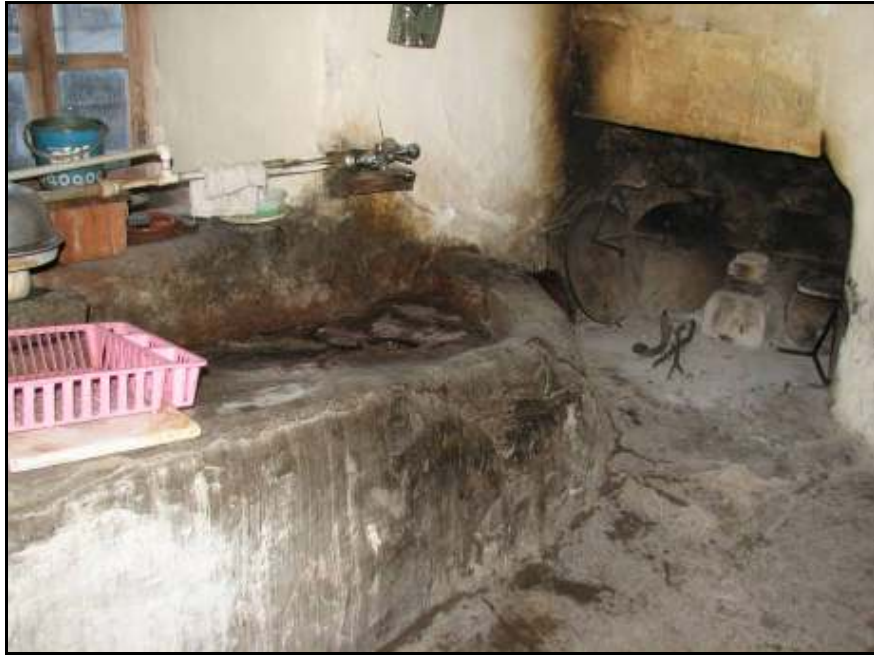
Resim 4.34. Mutfak örneği, 2007.

Yaşama katındaki mekânlardan mutfağın düzenlemesi ise şöyledir: Ocak ve bulaşık yıkamak için musluk ve önünde de bir haznesi bulunur. Bu haznenin özgün döşeme malzemesi taştır.

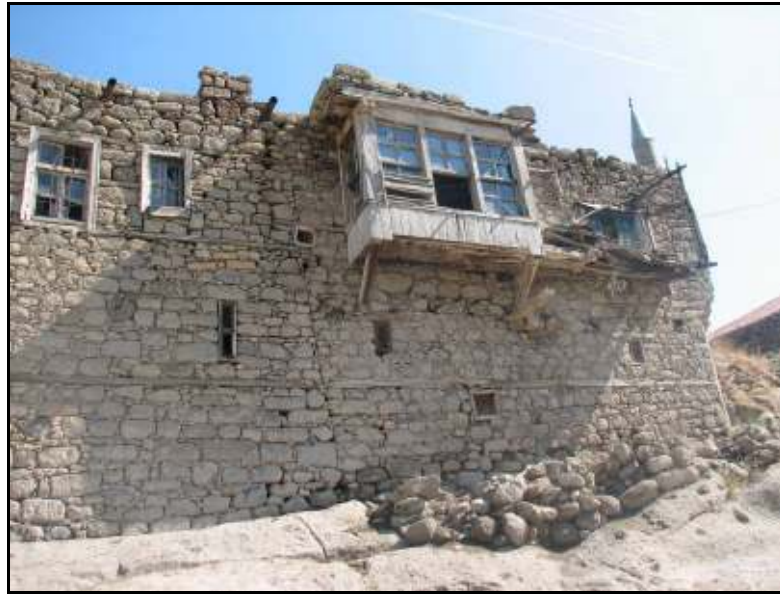
Resim 4.36. Cephe çıkma yaparak sonlanan “*tahtaboş*” mekânı, 2007.

Geleneksel Kilistra konutlarının ana malzemesi taş olan cephelerinin en dikkat çekici unsuru çıkmalardır. Bu çıkmalar çoğunlukla ahşap olmakla birlikte taştan yapılmış örnekler de görülmektedir. Bu çıkmaların ahşap olanlarına “tahtaboş” adı verilir. Çıkma taşıyıcıları ise ahşaptır. Çoğunluğu paralel çıkma olmakla birlikte, manzara ve parselin yolla olan ilişkisine göre şekillenmiş gönye çıkmalar da görülür.

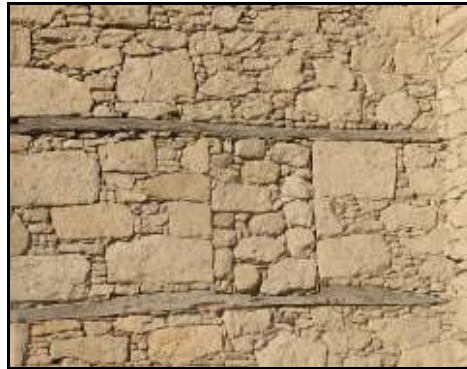
Resim 4.38. Örgü sistemi ve hatıllar, 2007.

Cephelerde taş sıraları arasında döşeme ve pencere hizalarında ahşap hatıllar kullanılmaktadır. Köşelerde daha muntazam kesilmiş iri taşlar kullanılırken cephe genelinde daha küçük taşlar ve aralarında tamamlayıcı olarak “*mısır*” denilen küçük parçalar kullanılmıştır.

Yapılardaki duvar kalınlığı çoğunlukla 60 ile 70 cm arasında değişmektedir. Tuf esaslı kaba yonu taşlarla ve çamurla örülen duvarlarda belli aralıklarla ölçüleri değişkenlik gösteren ahşap hatıllar kullanılmıştır. Kaba yonu taş örme işi bittikten sonra yörede “*mısır*” olarak adlandırılan küçük boyutlu taşlarla boşluklar doldurulur. Bazı iç duvarlarda nadiren bağdadi duvar tekniği de görülür.

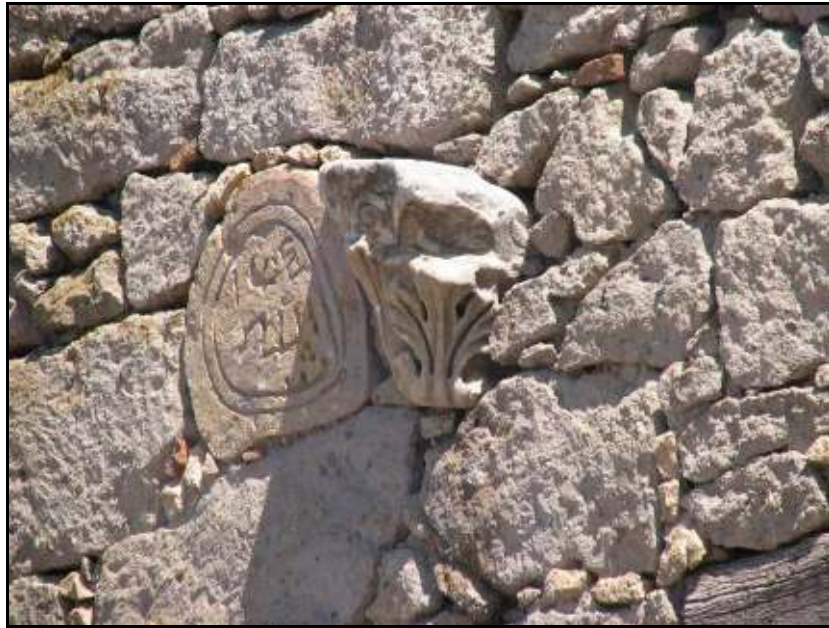
Resim 4.40. Devşirme malzeme ve Kitâbe “Maşallah -1254”  
ve cephede kullanılan mısır denilen parçalar. ( KL018), 2007.

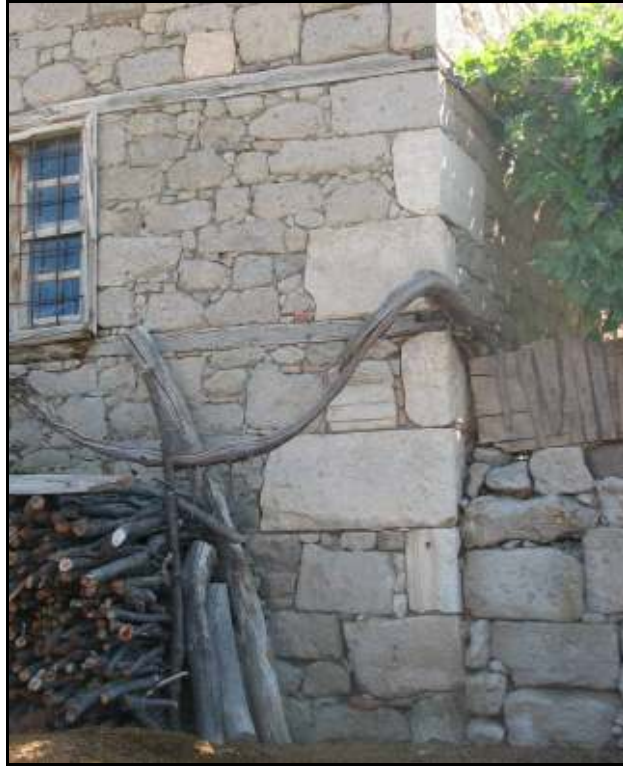
Resim 4.41. Yapının köşe taşları olarak kullanılan ve antik yapılara ait olan devşirme malzeme (KL132), 2007.

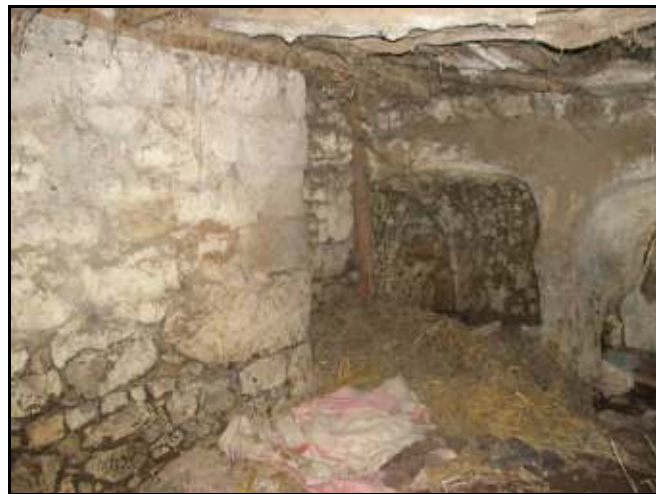
Resim 4.42. Mağaranın yapı içinde kullanılması (KL019), 2008.

Yığma sistemle inşa edilen Kilistra yapıları eski kaya oyma yerleşimin üzerinde kurulduğundan, mağaraların üzerine inşa edilen yapıların taş duvarları, mağara çeperlerini kullanacak biçimde düzenlemiştir, mağaralar dışında da kayalık bir zemin yapısı olan Kilistra'da bu kayalar temel olarak kullanılmış, duvarlar kayanın üzerinde yükselmiştir. Çoğu zaman kaya yüzeyi alt kat döşemesi olarak kullanılmış yeni bir döşeme yapılmamıştır.

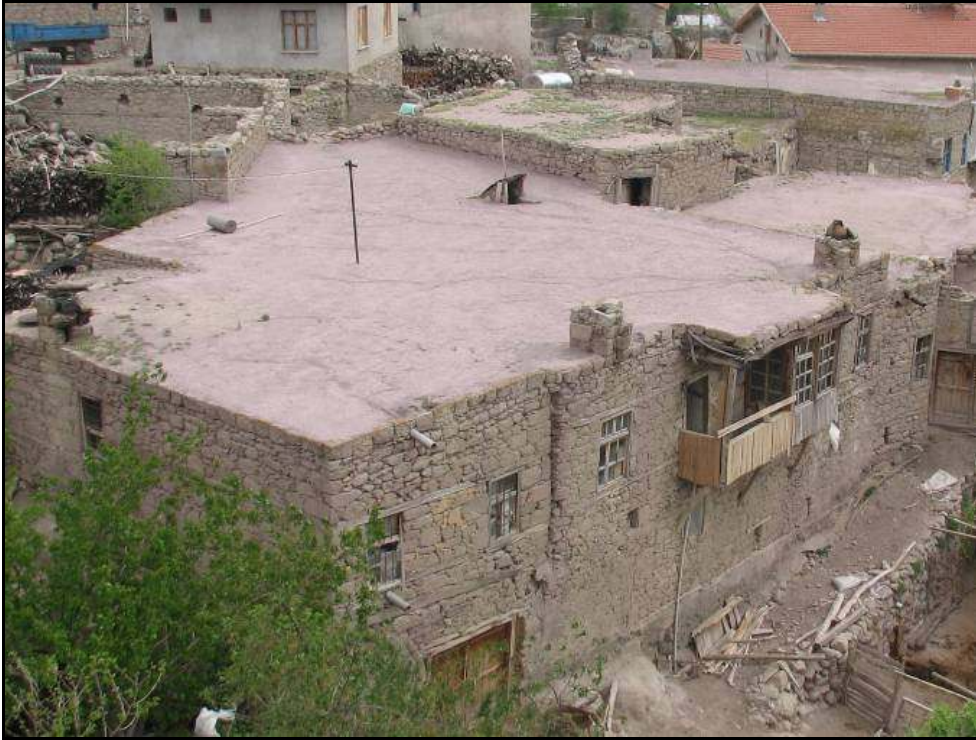
Resim 4.45. Çatı örtüsü, 2007.

Üst örtüde genelde düz dam kullanılmıştır. Düz damın yapımında ahşap kirişler üzerine sırasıyla küçük taşlar ve daha büyük taşlar serilir. Daha sonra üzerine Konya Sillesinden getirilen suya dayanıklı toprak serilerek “yuvak” yardımıyla sıkıştırılır.

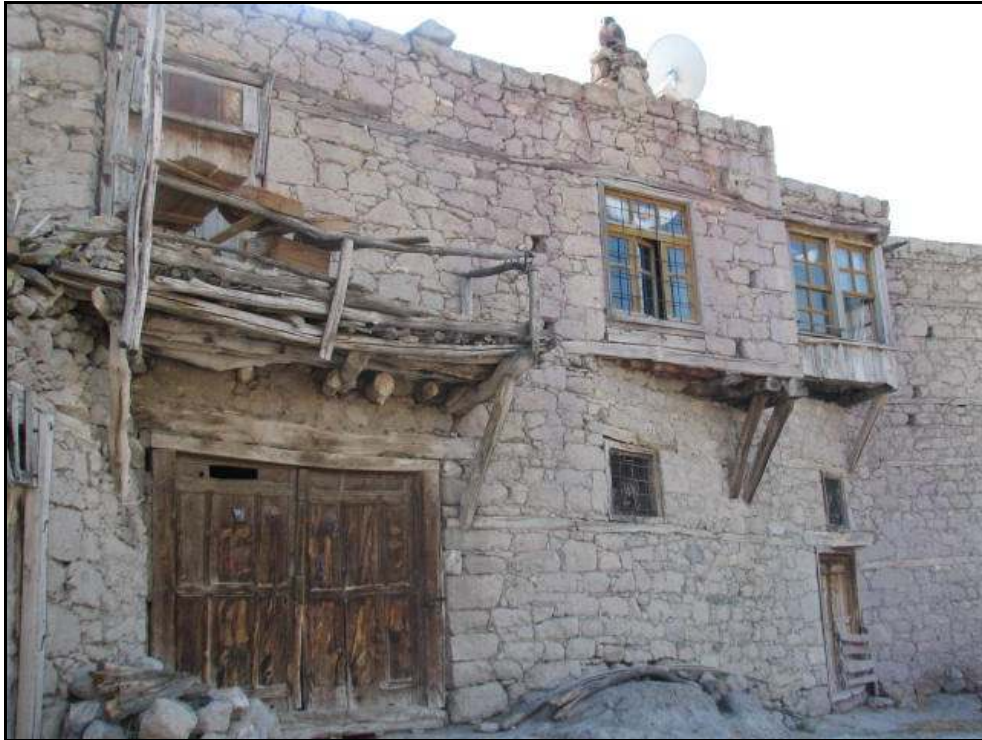
Resim 4.47. KL008 Kuzeybatı hayat girişi, 2007.

Yapının alt katında bulunan **hayat** mekânına kuzeybatıdan iki kanatlı ahşap bir kapı ile girilir. Samanlık ve depolama mekânları da buraya bağlanır. Yapı kaya üzerine oturduğu için zeminde ve bazı duvarlarda kayalar görülür.

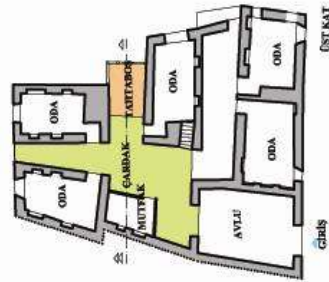
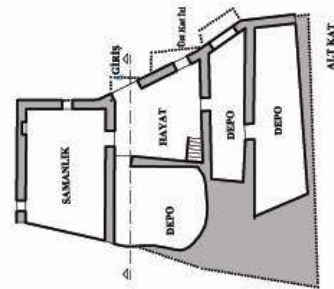
Şekil 4.10. KL008, 2008.

Arazi eğimli olduğu için kuzey ve doğudan tek katlı gibi algılanmakta iken doğal eğimle birlikte diğer cephelerde alt katın açığa çıktığı yapı kayanın üzerine oturmaktadır.

Geleneksel Kilistra evlerinde nadir görülen ve yol kotundan birkaç basamak yukarda bulunan avlu oluşumu ile kuzeydoğudan yaşama katına girilir.

Avlu iki kanatlı ahşap bir kapıyla "**çardak**" olarak adlandırılan sofaya açılır, çardağa girildiğinde sol duvarda lavabo nişi, kapı aksında ise mutfak mekânı bulunur.

Giriş kapısı doğrultusundaki duvar yapının iki evreden oluştuğunu göstermekte olup bu duvar yapıyı kuzey ve güney kısım olarak ikiye böler. Yapının güney kısmında üç oda, mutfak ve tahtaboş mekânı bulunmaktadır. Bu odalardan bir tanesi baş oda niteliğinde olup içinde yörenin nitelikli ahşap işçiliğinin örneğini sergileyen dolap ve yüklük kapakları görülür. İki basamakla çıkılan **tahtaboş** ve tahtaboşun yanında bulunan başoda cephede çıkma yaparak sonlanmaktadır.

Yapının kuzey kısmında ise bir koridor ve koridora bağlanmış iki oda bulunmaktadır. Nitelikli ahşap işçiliğinin görüldüğü bu odalar günümüzde kullanılmadığından bakımsız durumdadır.

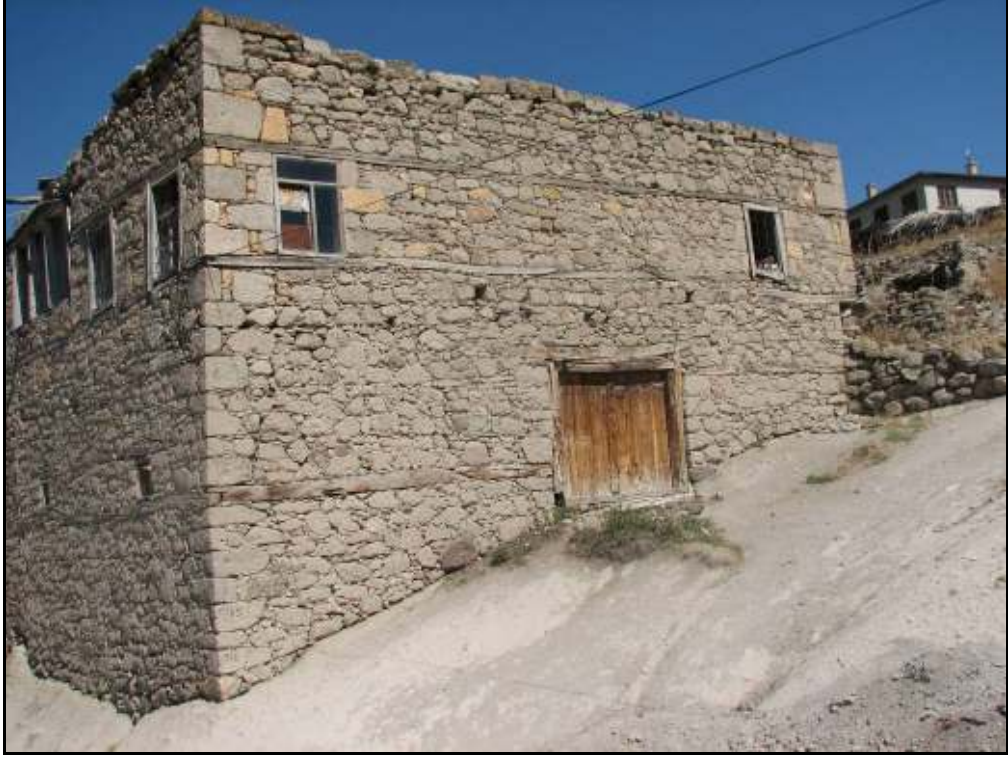
Resim 4.51. KL082 Alt kat giriş cephesi, 2007.

Alt katın girişi üst katın girişine göre yandan yani güneydoğudan olup, *hayat* mekânına açılır. Yapının eğime oturduğundan dolayı daha küçük olan alt katta *hayatla* birlikte sadece bir samanlık mekânı vardır.
