**KONYA KİLİSTRA (GÖKYURT) TARİHSEL YERLEŞİMİ  
MEKÂNSAL GELİŞİMİ VE KORUMA ÖNERİLERİ**

**FBE Mimarlık Anabilim Dalı Rölöve- Restorasyon Programında  
Hazırlanan**

**YÜKSEK LİSANS TEZİ**

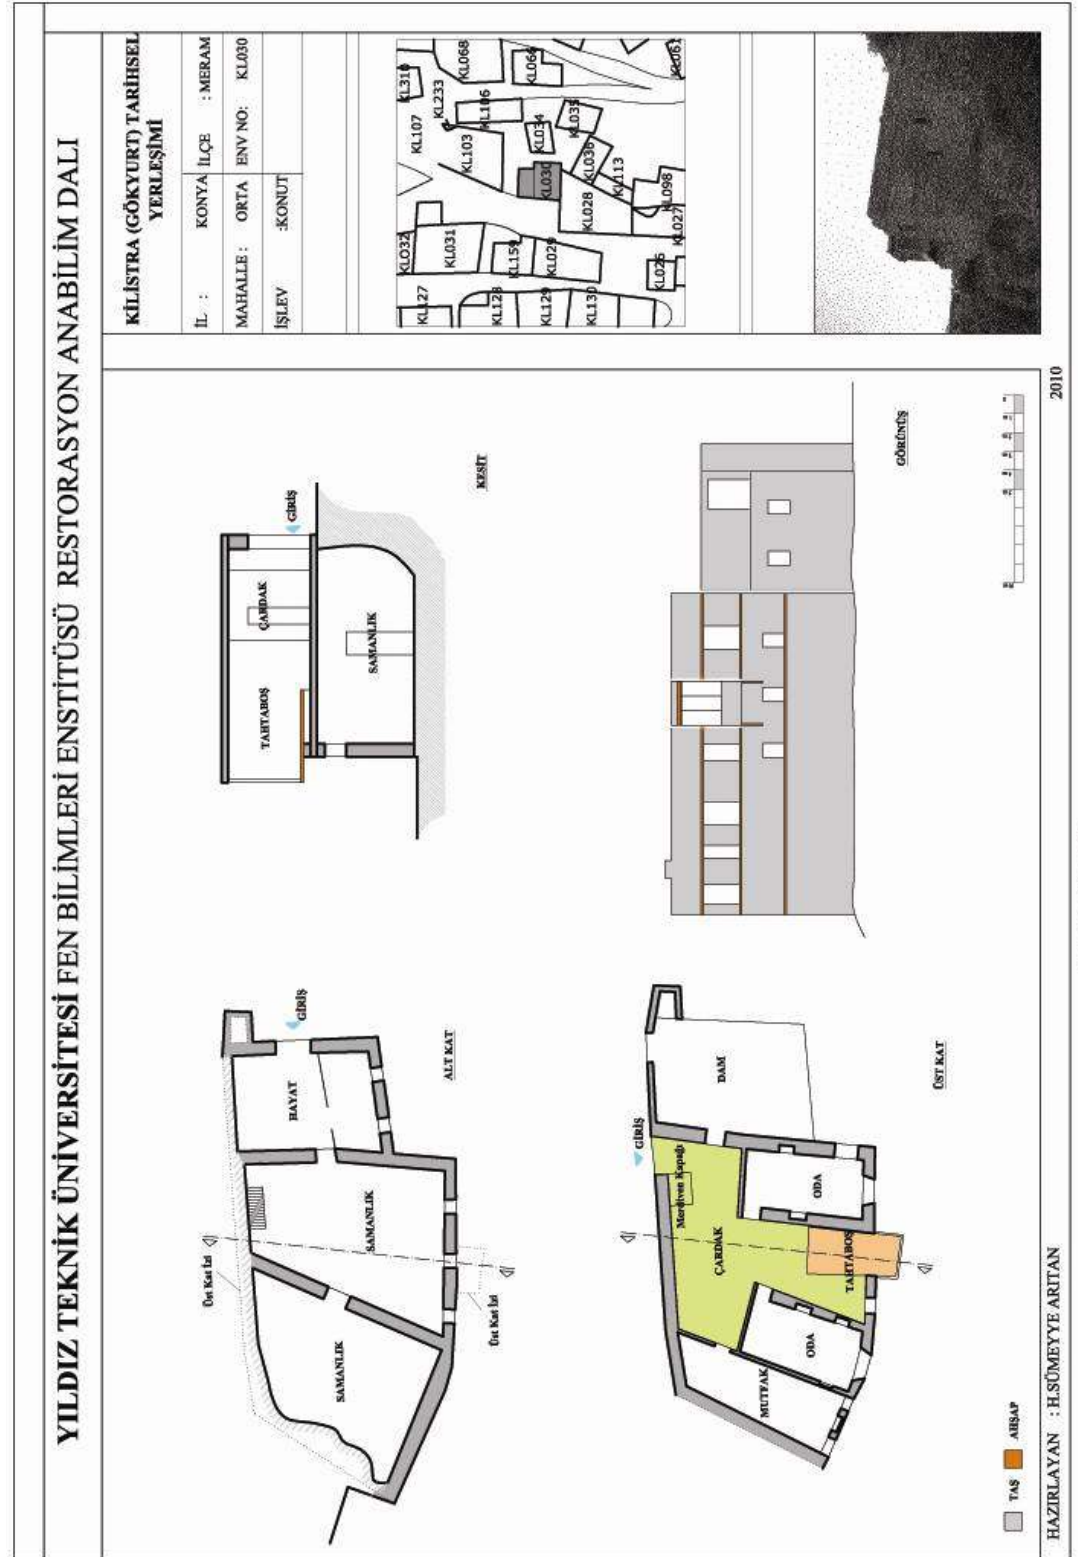
Şekil 4.13. KL030, 2008

İki katlı olan yapı **Orta** mahallede, **Başpınar** meydanından gelen ana aks üzerinde bulunur. Oldukça eğimli bir parsel üzerinde konumlanan yapının yaşama katı girişi üst kattan olup, giriş cephesinde yapı tek katlı gibi algılanır.

Yapının yaşama katı girişi doğudan olup yapı doğu batı doğrultusunda eğimli ve kayalık bir zemine oturur. İki kanatlı ahşap bir kapıdan **çardağa** girilir, solda (güneyde) her yapıda bulunmayan **dama** açılan bir kapı mevcuttur. Bu **dam** seyir terası olarak kullanıldığı gibi dışarıdan kule görünümü olan tuvaletin girişi de buradan sağlanır.

**Çardak** “T” tipinde olup, iki oda ve bir mutfak **çardağa** açılır. **Tahtaboş**, giriş cephesinin aksine batıda yer alır ve basamaklarla yükseltilmiştir. Yaz aylarında kullanılan bu mekânın cephesinin tamamı pencereden oluşmuş ve doğrama olarak giyotin pencere kullanılmıştır.

Çardağın güney kısmında kalan odada yönden dolayı hem güneyde hem de batıda pencere boşluğu açılmış, kuzeyde kalan odada ise sadece tek yönde pencere boşluğu bulunmaktadır. Odalarda raf düzeni ve yüklük bulunmayıp yıkanma için perde ile bölünen bir mekân kullanılır.

Alt katın planına bakıldığında aşağı yukarı üst katın kontüründe bir planlama var olup alt katta görülen kayanın üzerine üst katın duvarlarının yapıldığı görülür

Alt katın girişi güneyden iki kanatlı ahşap bir kapı ile **hayata** açılmakta, **hayatın** üstü üst katta **dam** olarak kullanılmaktadır.

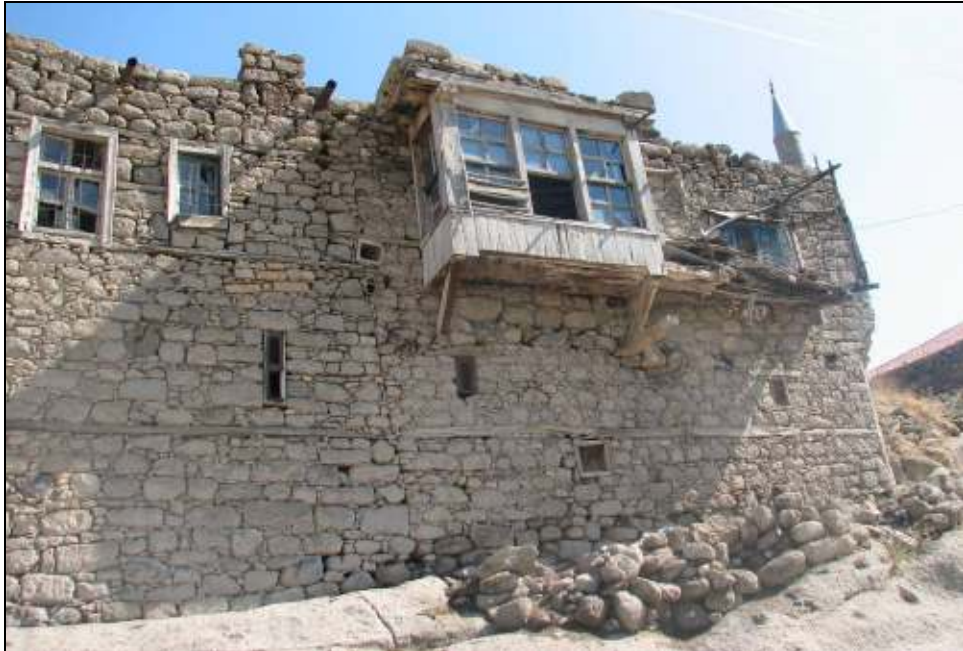
Yapının geneline bakıldığında plan şemasının çok fazla değişmediği, yapının zamanla mekân eklemeleriyle tamamlandığı ve yapı genelinde bozulmalar olduğu görülür.

Resim 4.60. KL088 Güney cephesi, 2007.

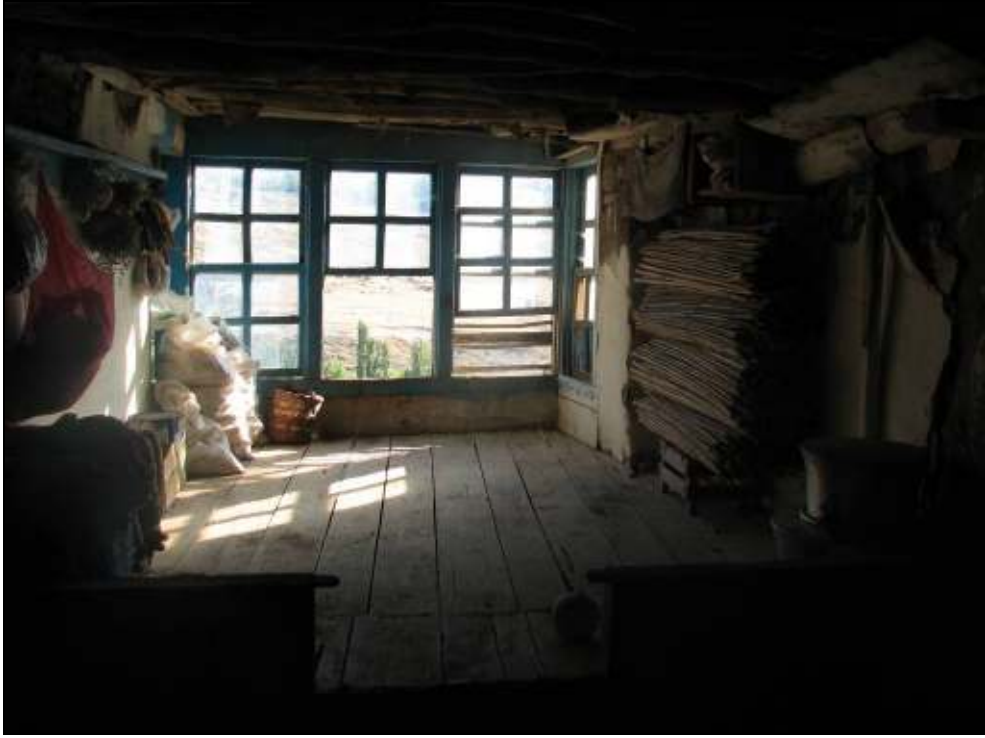
Resim 4.61. KL088 *Tahtaboş*, 2007.

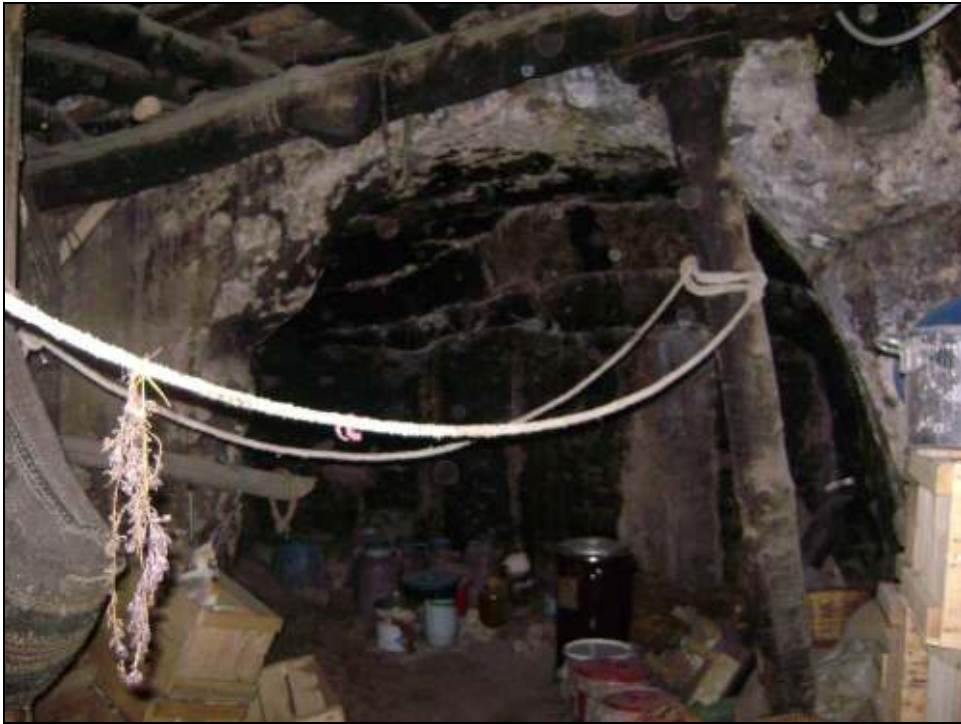
Resim 4.62. KL088 üst kat mağara mekânı, 2007.

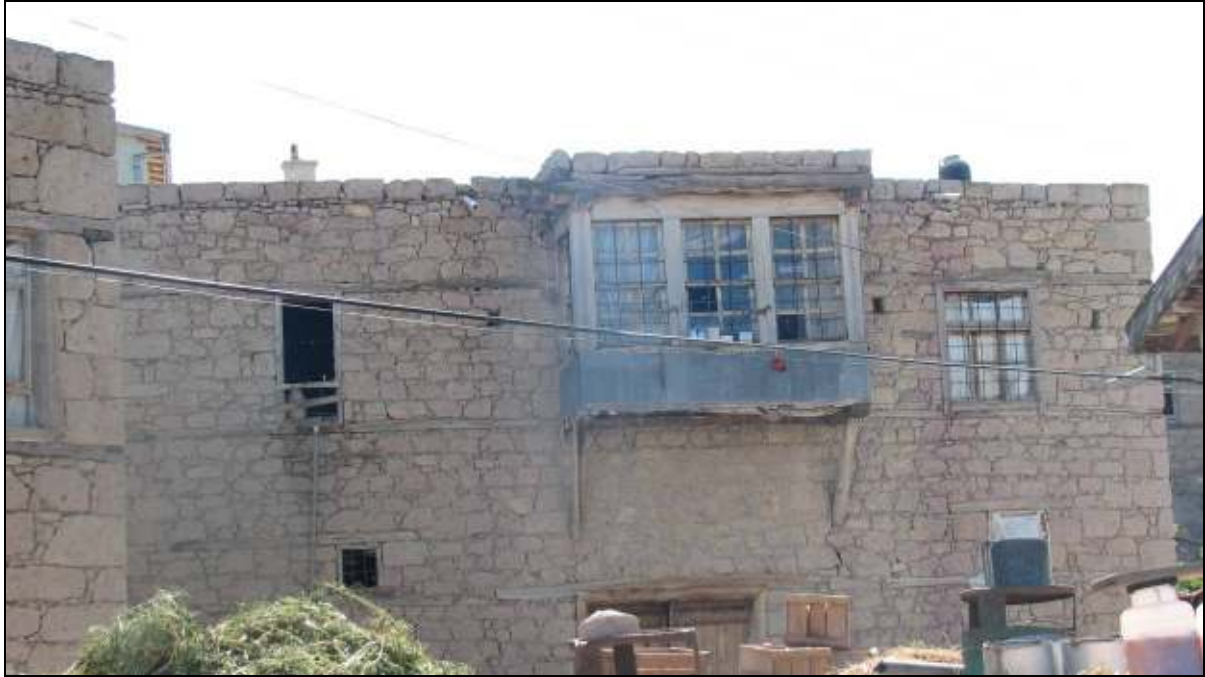
Yapının genelinde plan şeması ve cephelerde önemli bir değişikliğin olmadığı ancak zaman içerisinde tamirler görerek malzeme değişikliklerinin yapıldığı görülür.

Resim 4.63. KL018 Batı cephesi, 2007.

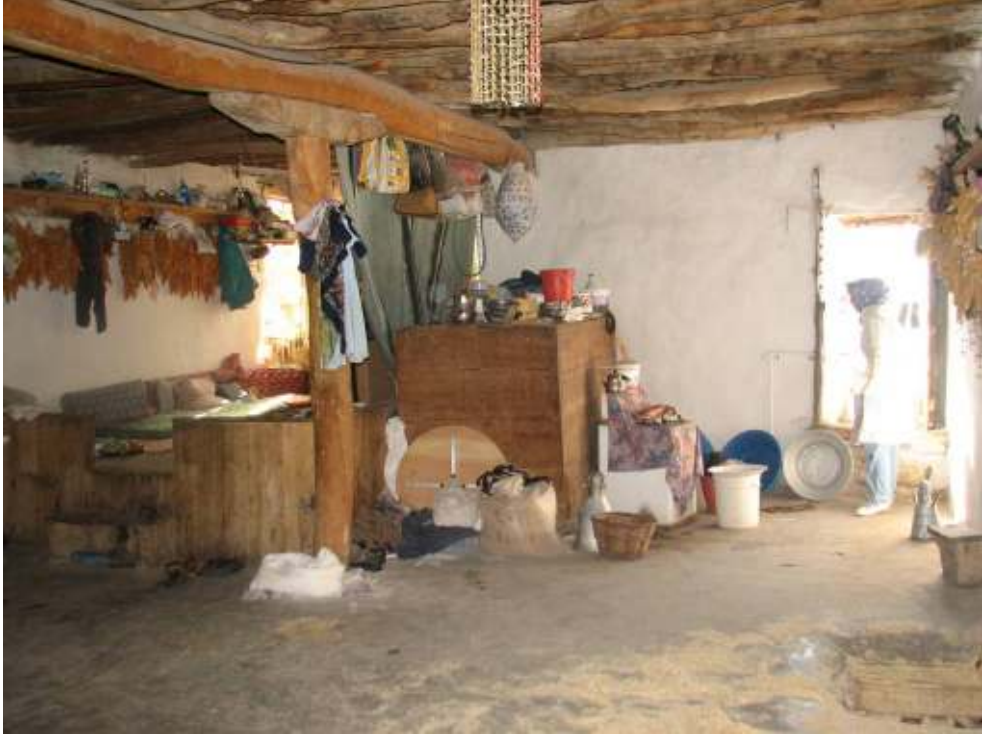
Üst katta yapının doğu duvarında bulunan iki kanatlı ahşap bir kapı **çardak** mekânına açılır, kapının aksında olmamakla birlikte karşısında bulunan ve yapının batı cephesinde çıkma yaparak sonlanan **tahtaboş** mekânı ise **çardağa** bağlanır. Bunun dışında çardağın kuzeyinde bir adet oda ve bir adet mutfak, güneyinde ise iki adet oda bulunur.

Resim 4.64. KL018 *Çardak* ve *çardağa* bağlanan *tahtaboş*, 2007.

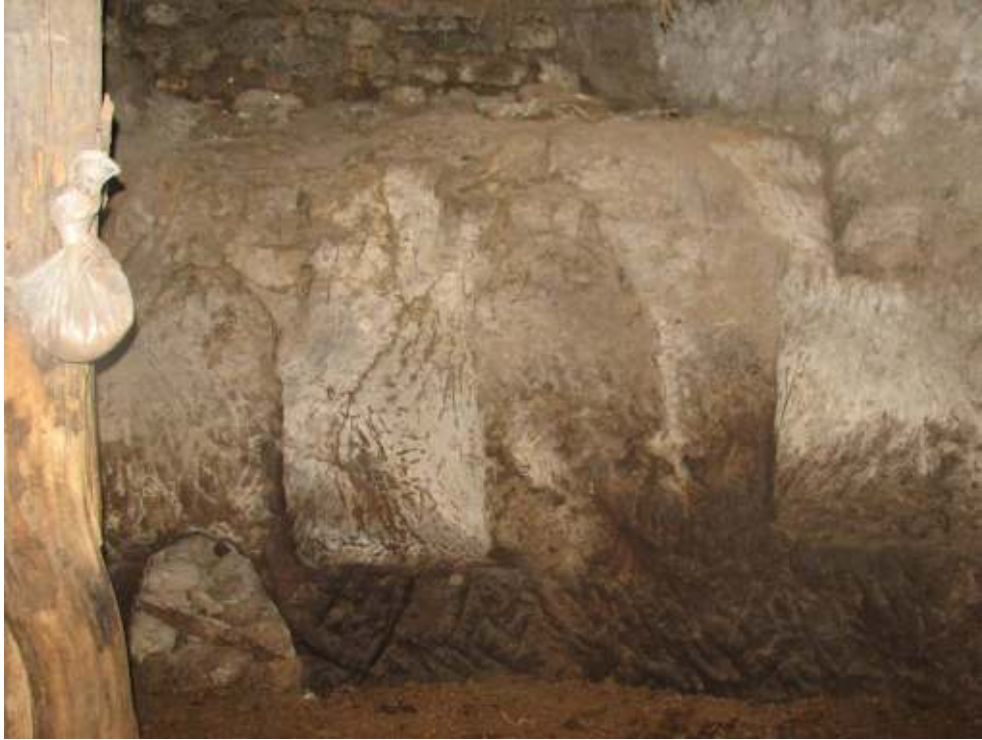
Alt katın girişi yapının batı cephesindendir. İki kanatlı ahşap bir kapı ile **hayata** girilir. Alan olarak üst katın konturlarının muhafaza edildiği alt katta hayat mekânına doğudan ve kuzeyden bağlanan samanlıkta mevcuttur. Doğuda bulunan samanlıkta duvarların kayanın üzerine oturduğu görülür.

Resim 4.65. KL018 Alt kat samanlıkta bulunan kaya, 2007.

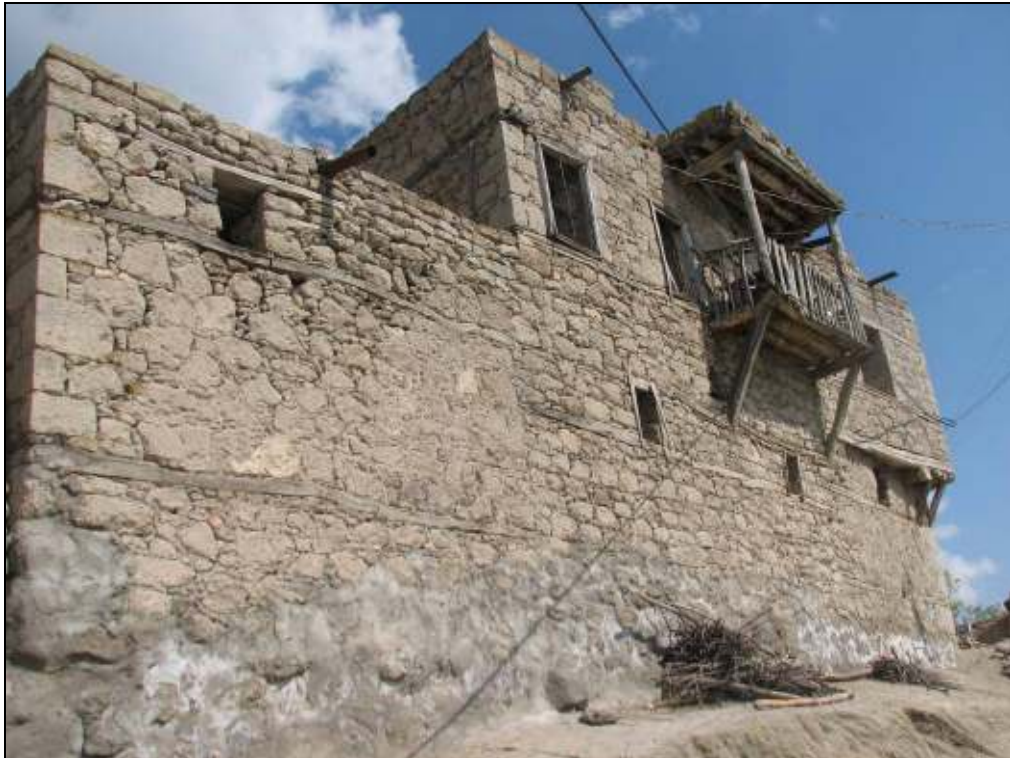
Alt kat planına bakıldığında kuzeyden ahşap iki kanatlı bir kapı *hayata* açılır iken hayatın güneyinde de samanlık mevcuttur. Batı cephesine bakıldığında ise cephede çıkma olarak balkonun ve odanın gönye çıkmasının olduğu görülür.

Yapının genel olarak müdahale gördüğü ve onarıma ihtiyaç duyduğu görülmüştür.

Resim 4.66. KL104 Batı cephesi, 2008.

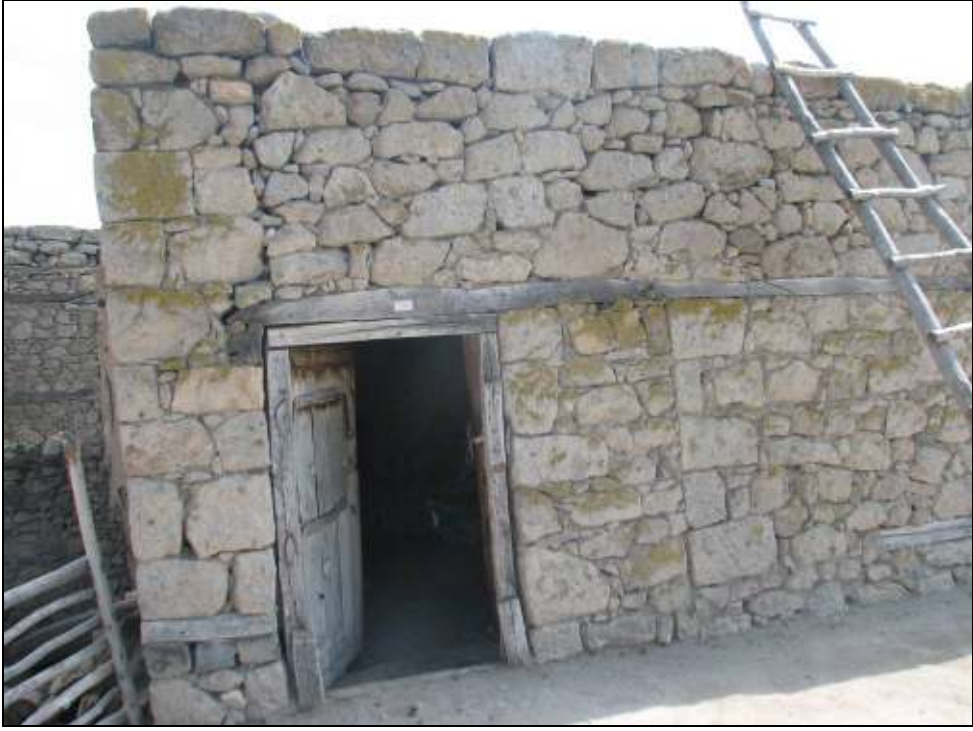
Resim 4.67. KL104 Kuzey cephesi üst kat giriş kapısı, 2008.

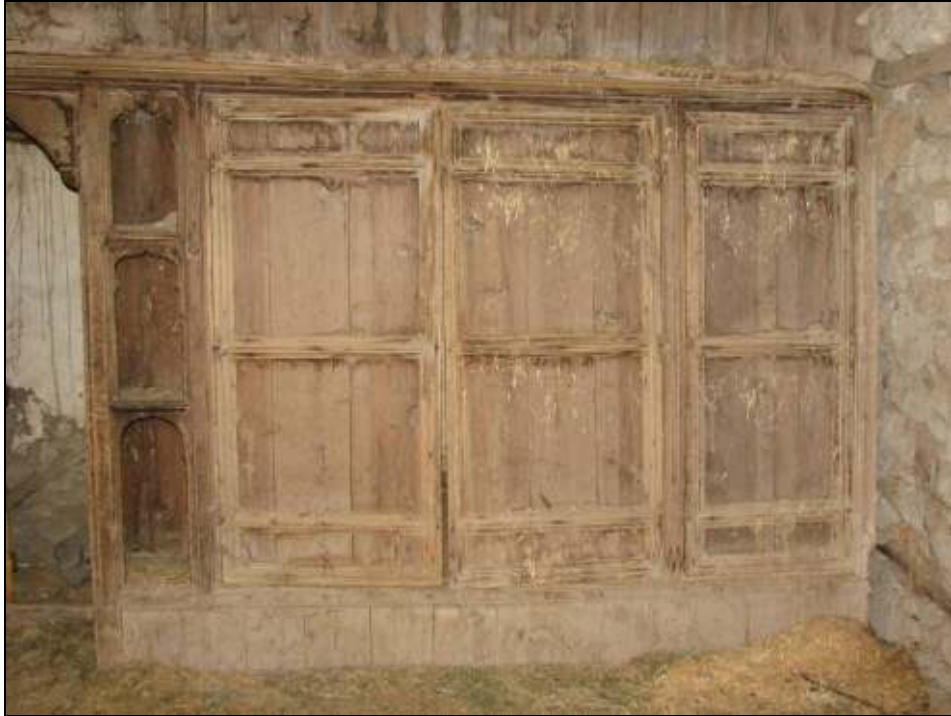
Resim 4.68. KL104 Üst katta odada bulunan yüklük, 2008.

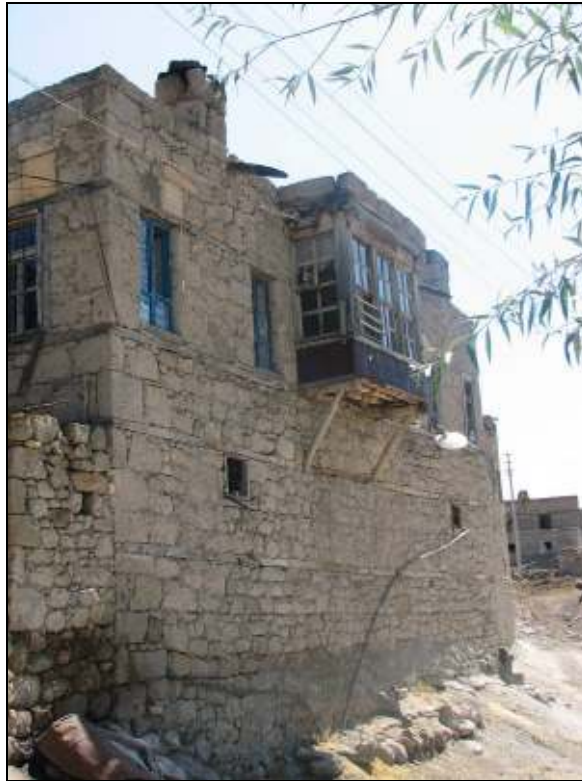
Yapının geneline bakıldığında plan şeması ve cephelerin büyük ölçüde özgünlüğünü koruduğu görülürken kısmen malzemelerde bozulmalar vardır.

Resim 4.69. KL081 Güneybatı cephesi, 2007.

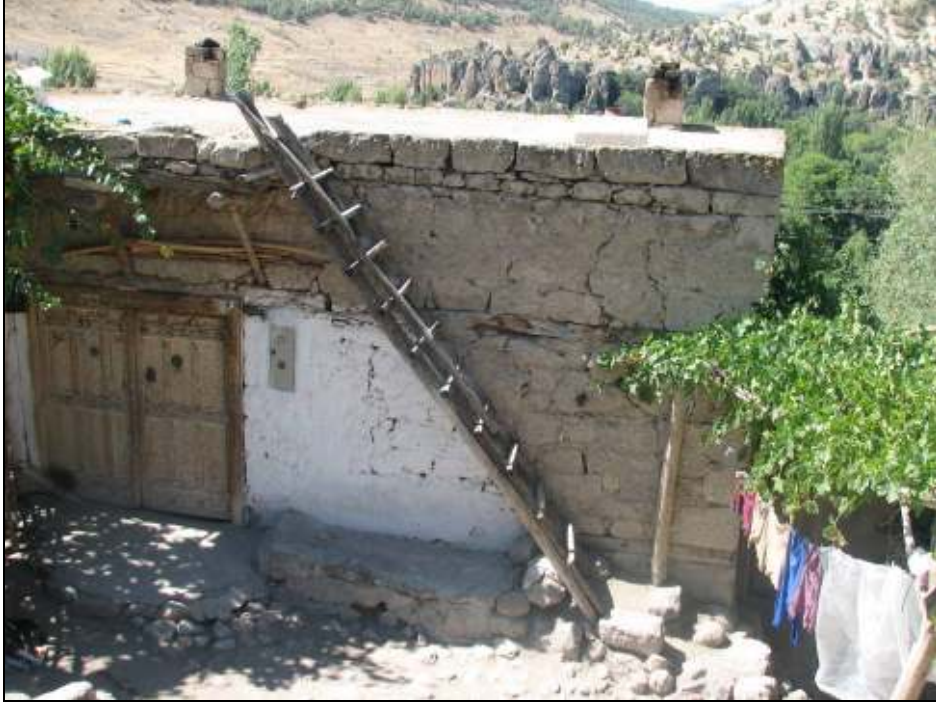
Resim 4.70. KL081 Kuzeydoğu giriş cephesi, 2007.

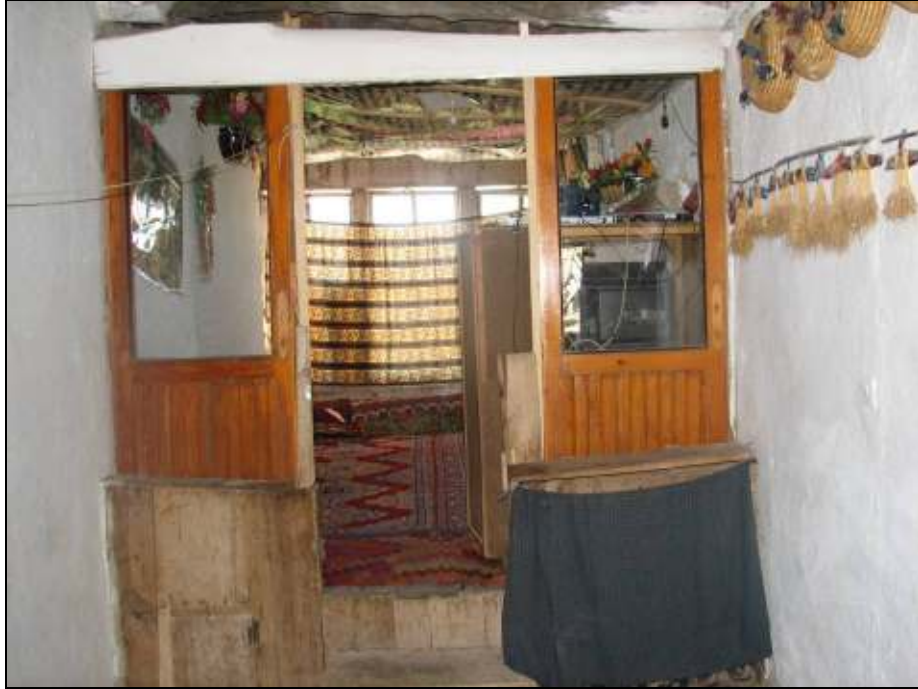
Resim 4.71. KL081 *Tahtaboş*, 2007.

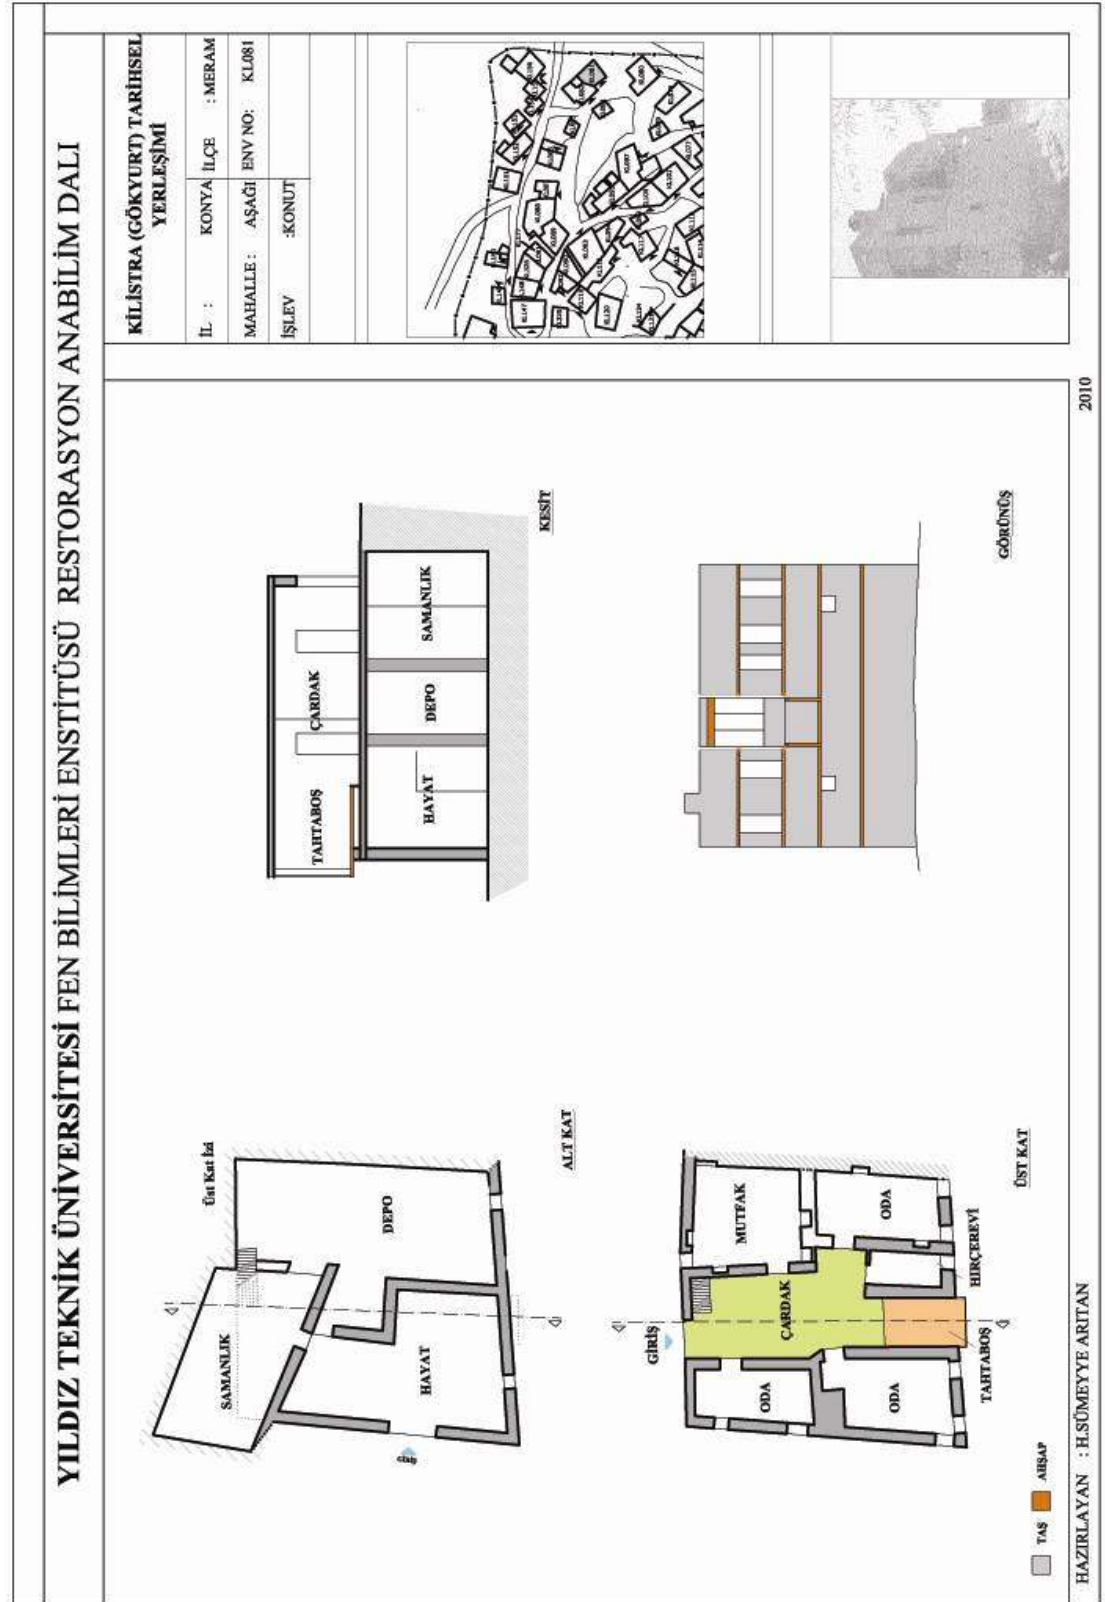
Şekil 4.17. KL081, 2008.

Yapı kuzeydoğu-güneybatı doğrultusunda eğime oturmuştur. Üst kata kuzeydoğudan iki kanatlı ahşap bir kapı ile girilir. Ahşap kapının açıldığı *çardak* diye adlandırılan sofaya, giriş kapısının aksında bulunan, basamaklarla yükseltilmiş ve cephede çıkma yaparak sonlanan *tahtaboş* mekânı bağlanır. Bunun dışında *çardağa* üç adet oda ve bir mutfak mekânı açılmakta, odalardan ikisinde raf ve niş bulunmakla birlikte işçiliğin çok nitelikli olmadığı görülmektedir.

Alt katın planına bakıldığında üst katın konturuna göre yamaca doğru biraz daha büyük olduğu görülür. Alt katın girişi üst katın girişine göre yandan yani kuzeybatıdan olup, kapı *hayat* mekânına açılır. Bunun dışında *hayata* açılan samanlık ve depo mekânlarının olduğu görülür.

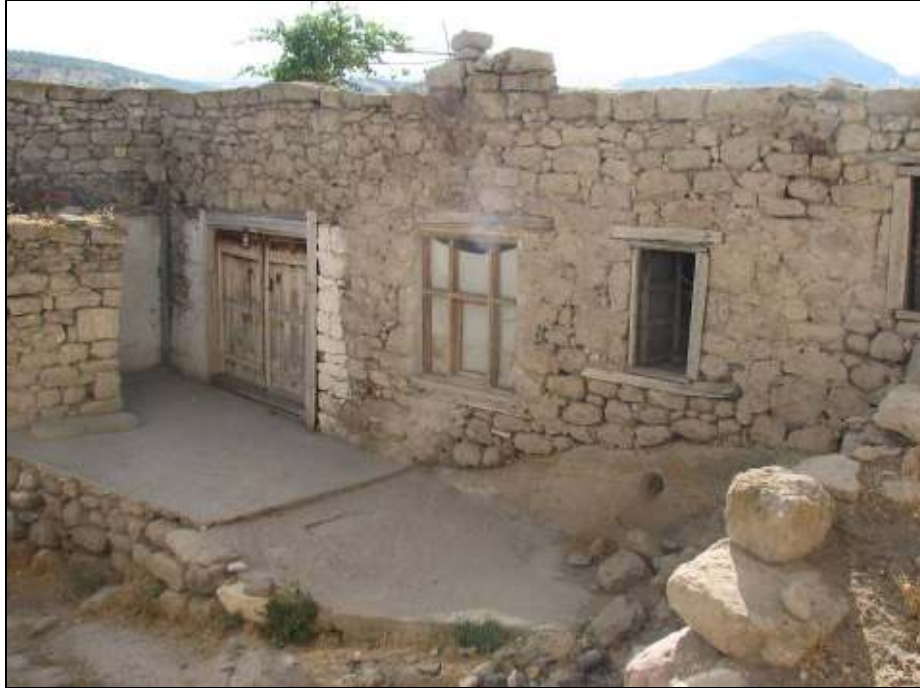
Günümüz fonksiyonunu yitirmiş olan yapı özgünlüğünü korumaktadır.

Resim 4.72. KL092 Üst Kat giriş cephesi, 2007.

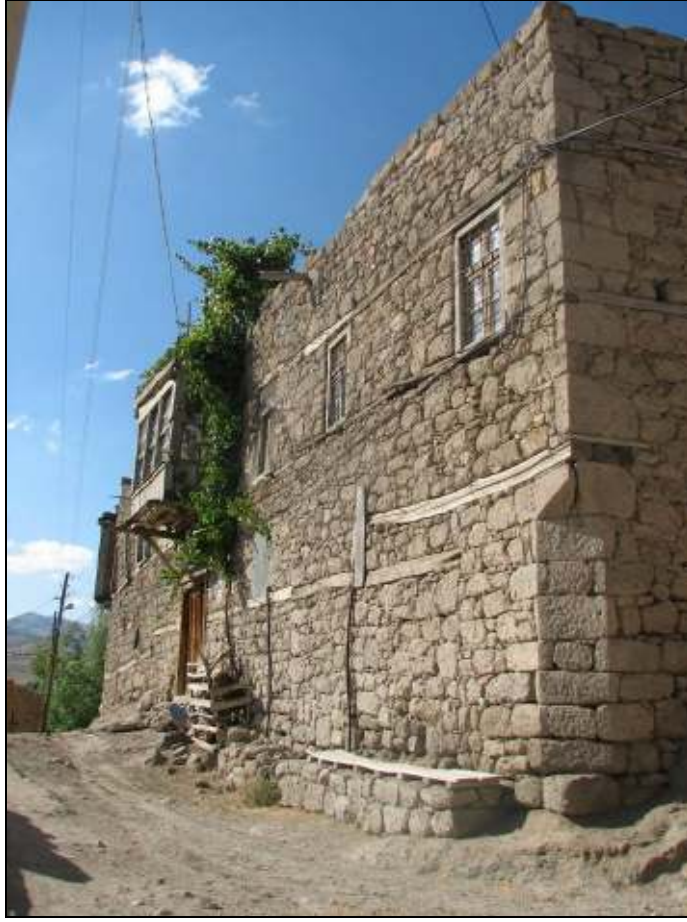
Resim 4.73. KL092 Güneybatı cephesi, 2007.

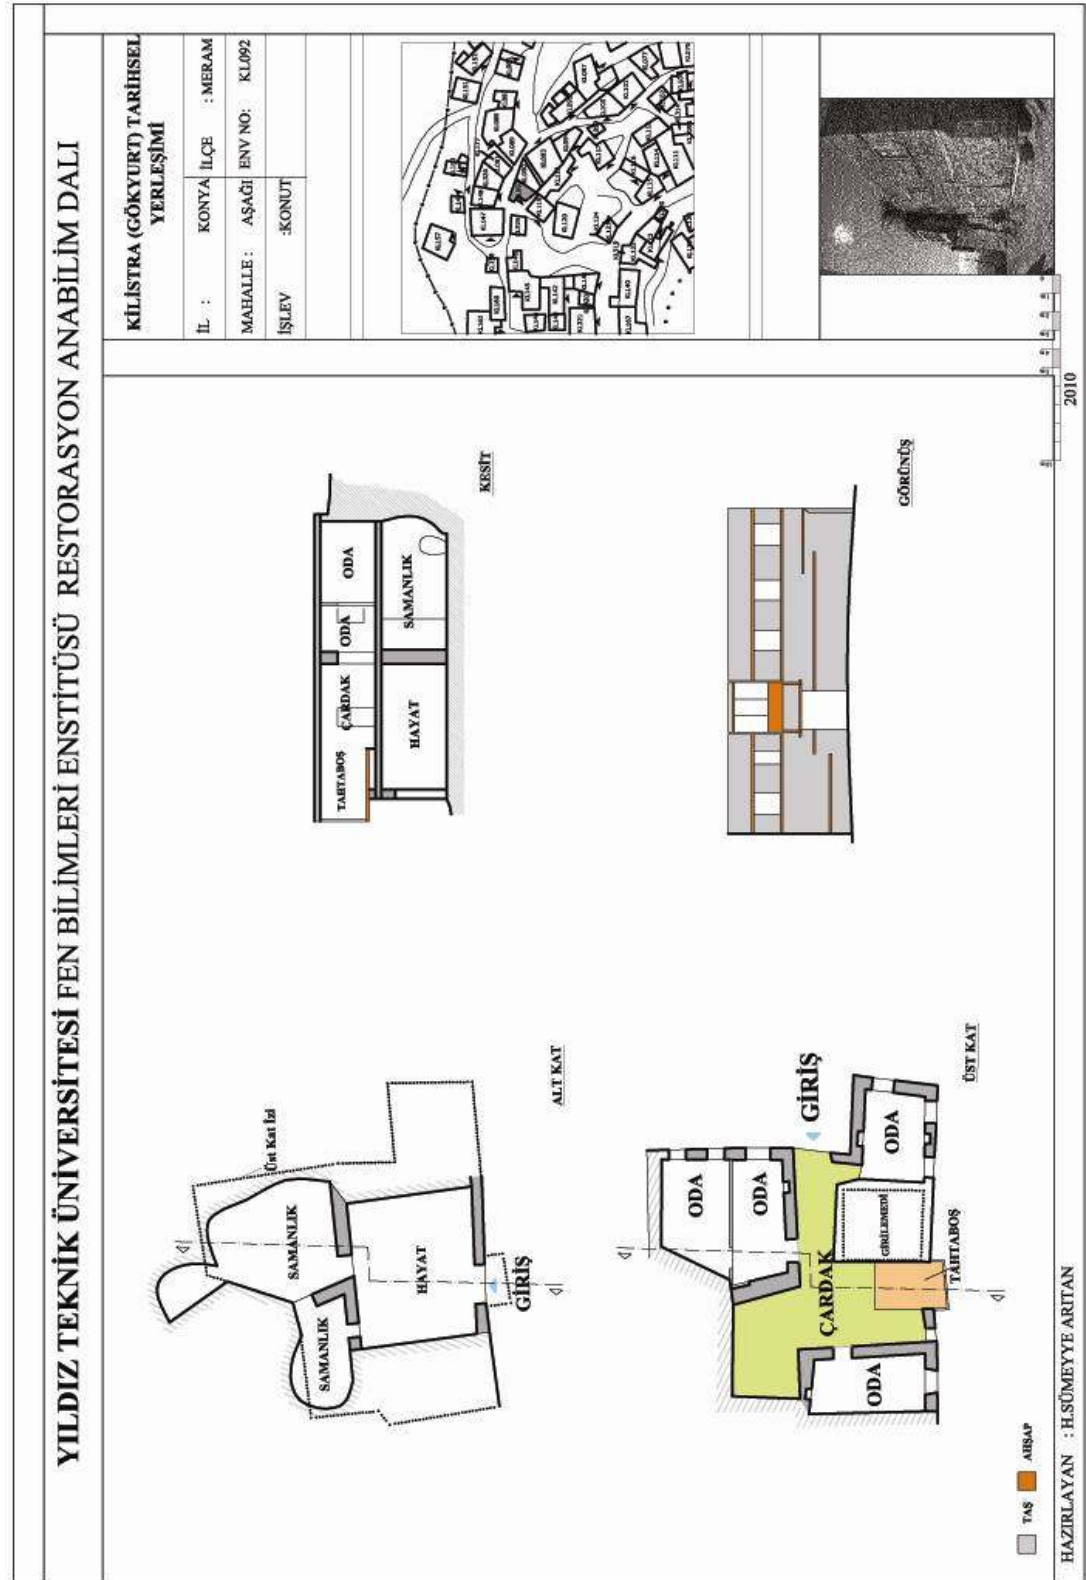
Şekil 4.18. KL092, 2008.

Üst kat giriş kapısı *çardağa* açılırken, giriş kapısına göre sol tarafta yapının güneybatı cephesinde çıkma yaparak sonlanan *tahtaboş* bulunur. Bunun dışında çardağa bağlanan dört adet oda olup, kuzeydoğuda bulunan odanın içinden başka bir odaya daha geçilir. Odalarda bulunan niş ve raflardaki işçiliğin çok nitelikli olmadığı görülmüştür.

Üst kata göre alan olarak daha az kullanımın alanı olan alta katta plan kurgusunun yamaçta bulunan mağara oluşumuna göre olduğu görülürken üst katın plan kurgusunun da aşağıdaki mağara duvarlarının üzerine gelecek şekilde geliştiği görülür. Güneydoğu cephesinden alt katta ilk olarak *hayata* girilir, *hayat* yamacın içine doğru gelişen ve samanlık olarak kullanılan mağara oluşumlarına bağlanır.

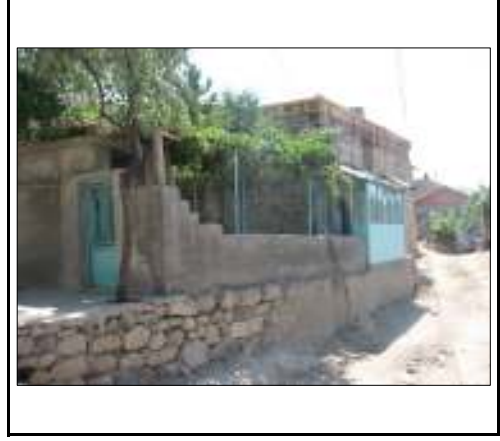
| Cephe | Deformasyon | Var | X | Yok | Malzeme Değişikliği | Var | X | Yok | Malz. | Tuğla |
| Kapı/ pencere | Deformasyon | Var | X | Yok | Malzeme Değişikliği | Var | X | Yok | Malz. | Metal |
| Çatı Örtüsü | Deformasyon | Var | X | Yok | Malzeme Değişikliği | Var | X | Yok | Malz. | Metal |

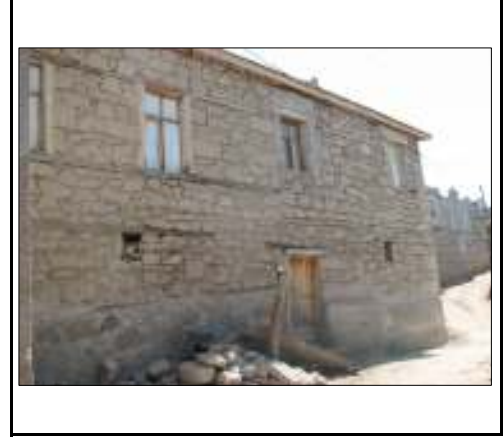
| ENVANTER NO | KL026 | FOTO. NO: | KL026_050907_3 |

| Cephe | Deformasyon | Var | X | Yok | Malzeme Değişikliği | Var | X | Yok | Malz. | Sıva Boya |
| Kapı/ pencere | Deformasyon | Var | X | Yok | Malzeme Değişikliği | Var | X | Yok | Malz. | Metal |
| Çatı Örtüsü | Deformasyon | Var | X | Yok | Malzeme Değişikliği | Var | X | Yok | Malz. | Çinko |

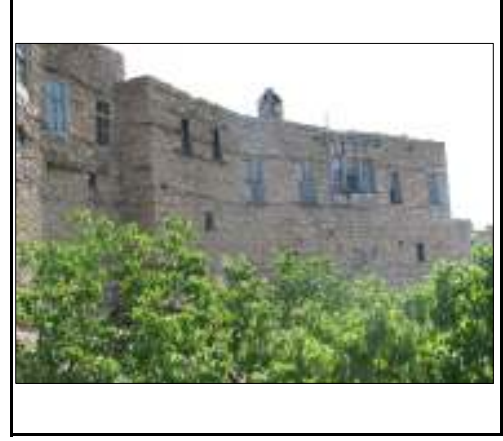
| ENVANTER NO | KL027 | FOTO. NO: | KL027_050907_5 |

| Cephe | Deformasyon | Var | X | Yok | Malzeme Değişikliği | Var | Yok | X | Malz. | |
| Kapı/ pencere | Deformasyon | Var | X | Yok | Malzeme Değişikliği | Var | Yok | X | Malz. | |
| Çatı Örtüsü | Deformasyon | Var | X | Yok | Malzeme Değişikliği | Var | Yok | X | Malz. | |

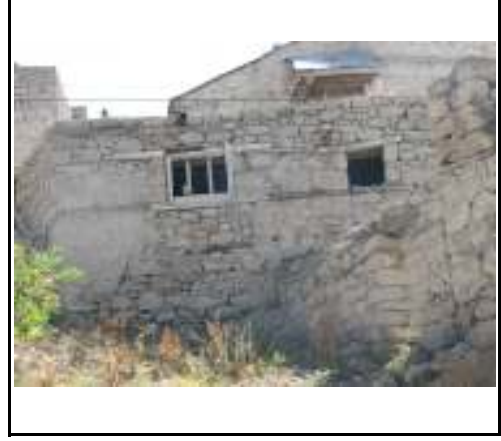
| Taşıyıcı Sistem | Yığma | X | Betonarme | Oyma | Ahşap Karkas | Doğru Malz. | Taş | X | Tuğla |

| Cephe | Deformasyon | Var | X | Yok | Malzeme Değişikliği | Var | Yok | X | Malz. |
| Kapı/ pencere | Deformasyon | Var | X | Yok | Malzeme Değişikliği | Var | Yok | X | Malz. |
| Çatı Örtüsü | Deformasyon | Var | X | Yok | Malzeme Değişikliği | Var | Yok | X | Malz. |

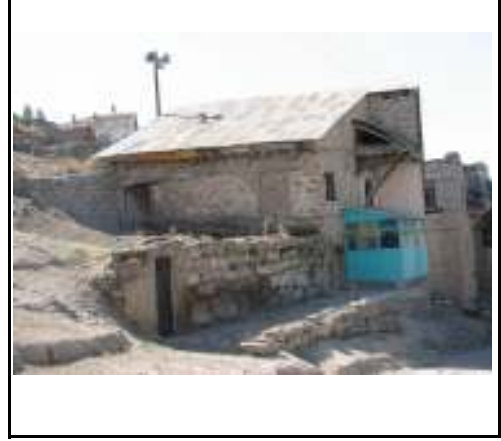
| ENVANTER NO | KL066 | FOTO. NO: | KL066_070907_1. |

| Özgün Kullanımı | Cami |

| Taşıyıcı Sistem | Yığma | X | Betonarme | Oyma | Ahşap Karkas | Dolgu Malz. | Taş | X | Tuğla | |
| Üst Örtü | Beşik Çatı | X | Kırma Çatı | Tek Yöne Eğim | Dam | Kubbe | Tonoz | | | |

| Cephe | Deformasyon | Var | X | Yok | Malzeme Değişikliği | Var | Yok | X | Malz. | |
| Kapı/ pencere | Deformasyon | Var | X | Yok | Malzeme Değişikliği | Var | X | Yok | Malz. | Metal |
| Çatı Örtüsü | Deformasyon | Var | X | Yok | Malzeme Değişikliği | Var | X | Yok | Malz. | Metal |

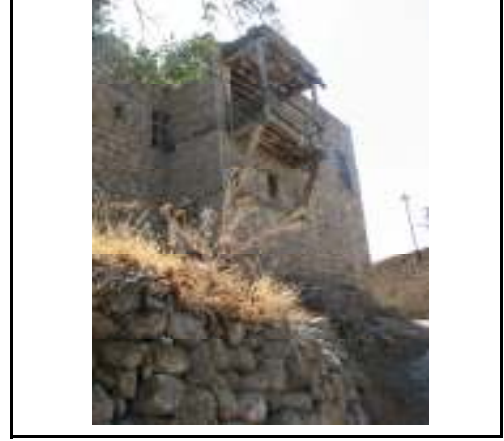
| ENVANTER NO | KL067 | FOTO. NO: | KL067_070907_4 |

| Özgün Kullanımı | Konut |
| Günümüz Kullanımı | Boş |

| Taşıyıcı Sistem | Yığma | X | Betonarme | Oyma | Ahşap Karkas | Doğru Malz. | Taş | X | Tuğla |

| Cephe | Deformasyon | Var | X | Yok | Malzeme Değişikliği | Var | Yok | X | Malz. |
| Kapı/ pencere | Deformasyon | Var | X | Yok | Malzeme Değişikliği | Var | Yok | X | Malz. |
| Çatı Örtüsü | Deformasyon | Var | X | Yok | Malzeme Değişikliği | Var | Yok | X | Malz. |

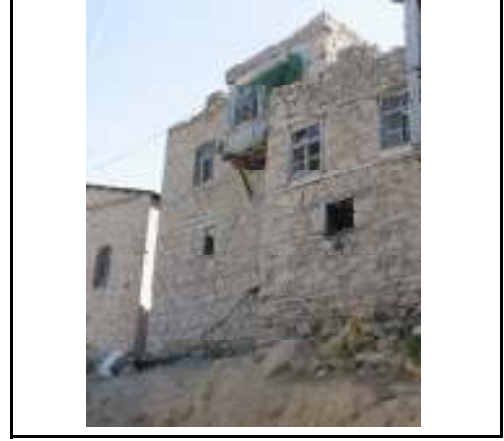
| ENVANTER NO | KL068 | FOTO. NO: | KL068_070907_2 |

| Özgün Kullanımı | Konut |

| Taşıyıcı Sistem | Yığma | X | Betonarme | Oyma | Ahşap Karkas | Doğru Malz. | Taş | X | Tuğla |
| Üst Örtü | Beşik Çatı | | Kırma Çatı | Tek Yöne Eğim | Dam | X | Kubbe | Tonoz | |

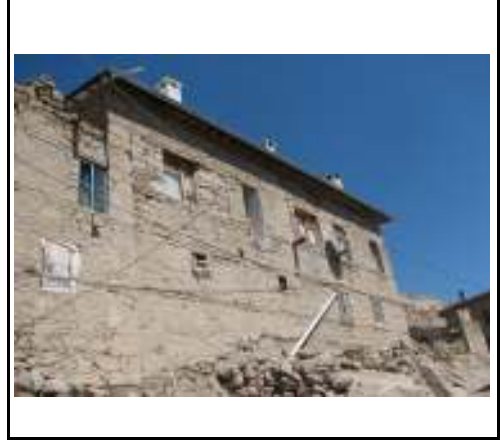
| Taşıyıcı Sistem | Yığma | X | Betonarme | | Oyma | | Ahşap Karkas | | Dolgu Malz. | Taş |
| Üst Örtü | Beşik Çatı | X | Kırma Çatı | | Tek Yöne Eğim | | Dam | | Kubbe | Tonoz |

| Cephe | Deformasyon | Var | X | Yok | | Malzeme Değişikliği | Var | X | Yok | | Malz. | Brikt |
| Kapı/ pencere | Deformasyon | Var | X | Yok | | Malzeme Değişikliği | Var | X | Yok | | Malz. | Metal |
| Çatı Örtüsü | Deformasyon | Var | X | Yok | | Malzeme Değişikliği | Var | X | Yok | | Malz. | Metal |

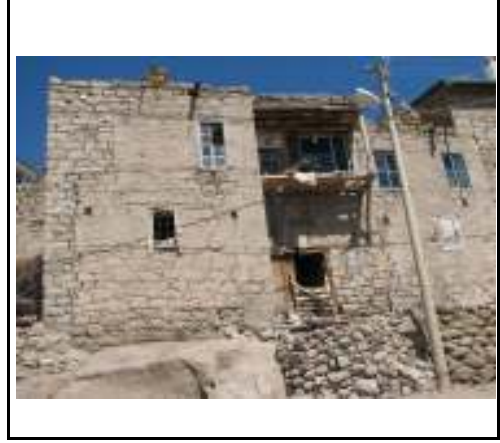
| ENVANTER NO | KL146 | FOTO. NO: | |

| Taşıyıcı Sistem | Yığma | Betonarme | Oyma | | Ahşap Karkas | | Dolgu Malz. | Taş | X | Tuğla |
| Üst Örtü | Beşik Çatı | Kırma Çatı | Tek Yöne Eğim | Dam | X | Kubbe | | Tonoz | | |

| Cephe | Deformasyon | Var | X | Yok | Malzeme Değişikliği | Var | Yok | X | Malz. | |
| Kapı/ pencere | Deformasyon | Var | X | Yok | Malzeme Değişikliği | Var | X | Yok | Malz. | Metal |
| Çatı Örtüsü | Deformasyon | Var | X | Yok | Malzeme Değişikliği | Var | Yok | X | Malz. | |

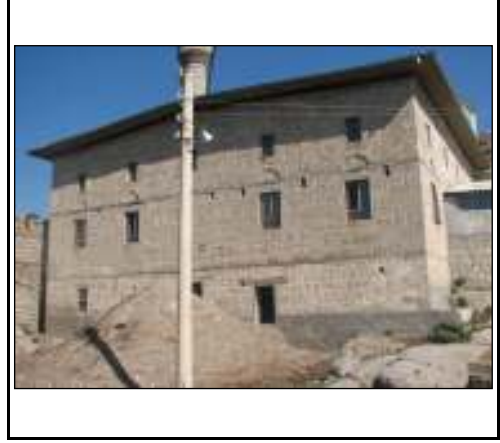
| ENVANTER NO | KL147 | FOTO. NO: | KL147_100907_3 |

| Taşıyıcı Sistem | Yığma | X | Betonarme | Oyma | Ahşap Karkas | Dolgu Malz. | Taş | X |
| Üst Örtü | Beşik Çatı | Kırma Çatı | X | Tek Yöne Eğim | Dam | Kubbe | Tonoz | |

| Cephe | Deformasyon | Var | X | Yok | Malzeme Değişikliği | Var | Yok | X | Malz. | |
| Kapı/ pencere | Deformasyon | Var | X | Yok | Malzeme Değişikliği | Var | Yok | X | Malz. | |
| Çatı Örtüsü | Deformasyon | Var | X | Yok | Malzeme Değişikliği | Var | X | Yok | Malz. | Metal |

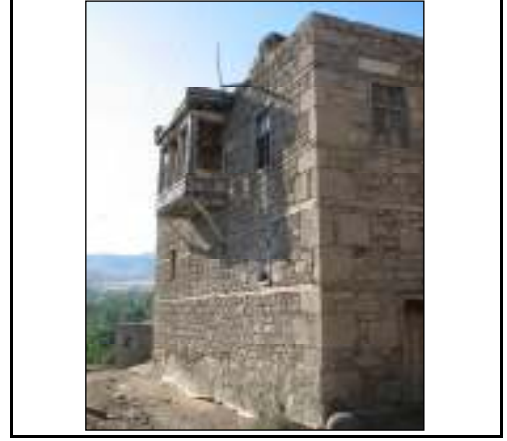
| ENVANTER NO | KL148 | FOTO. NO: | KL148_080907_4 |

| Taşıyıcı Sistem | Yığma | X | Betonarme | Oyma | Ahşap Karkas | Dolgu Malz. | Taş | X | Tuğla |
| Üst Örtü | Beşik Çatı | | Kırma Çatı | Tek Yöne Eğim | Dam | X | Kubbe | Tonoz | |
| Döşeme Sistemi | Betonarme | | Ahşap | X | Döşeme Taşıyıcı | Duvara Oturuyor | X | Ahşap Dikmeleler Taşıyor | X |

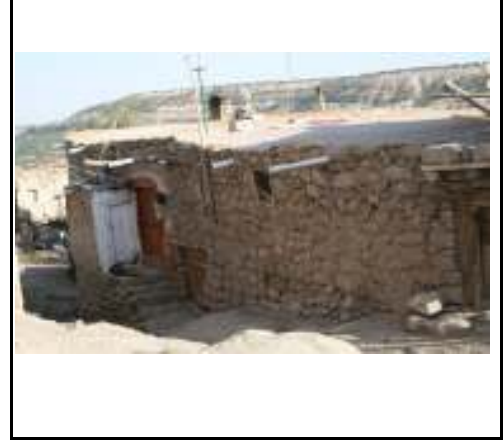
| ENVANTER NO | KL187 | FOTO. NO: | |

| Cephe | Deformasyon | Var | X | Yok | Malzeme Değişikliği | Var | Yok | X | Malz. |
| Kapı/ pencere | Deformasyon | Var | X | Yok | Malzeme Değişikliği | Var | Yok | X | Malz. |
| Çatı Örtüsü | Deformasyon | Var | X | Yok | Malzeme Değişikliği | Var | Yok | X | Malz. |

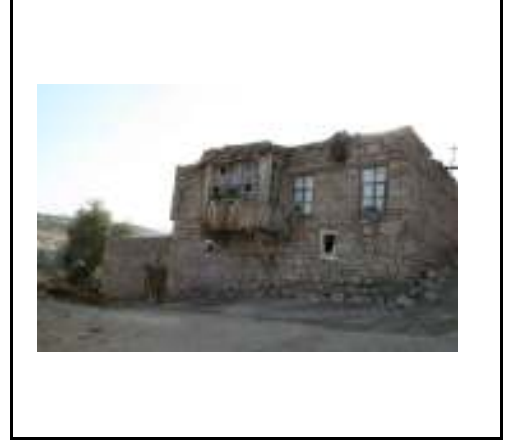
| ENVANTER NO | KL188 | FOTO. NO: | KL188_070907_1 |

| Cephe | Deformasyon | Var | X | Yok | Malzeme Değişikliği | Var | Yok | X | Malz. |
| Kapı/ pencere | Deformasyon | Var | X | Yok | Malzeme Değişikliği | Var | X | Yok | Malz. |
| Çatı Örtüsü | Deformasyon | Var | X | Yok | Malzeme Değişikliği | Var | Yok | X | Malz. |

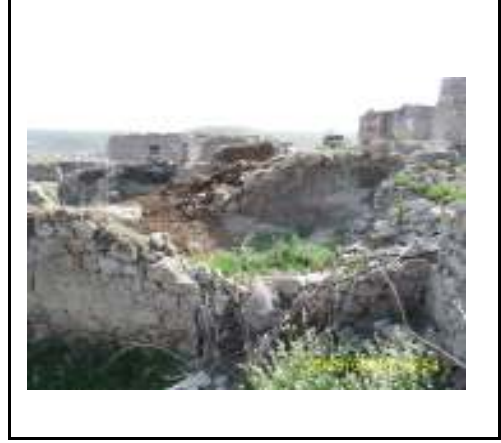
| ENVANTER NO | KL189 | FOTO. NO: | KL189 |

| Günümüz Kullanımı | Yıkık |

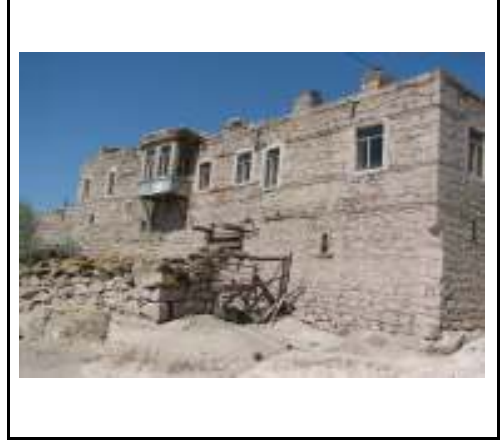
| ENVANTER NO | KL230 | FOTO. NO: | |

| Cephe | Deformasyon | Var | Yok | X | Malzeme Değişikliği | Var | X | Yok | Malz. | Metal |
| Kapı/ pencere | Deformasyon | Var | X | Yok | Malzeme Değişikliği | Var | Yok | X | Malz. | |
| Çatı Örtüsü | Deformasyon | Var | X | Yok | Malzeme Değişikliği | Var | Yok | X | Malz. | |

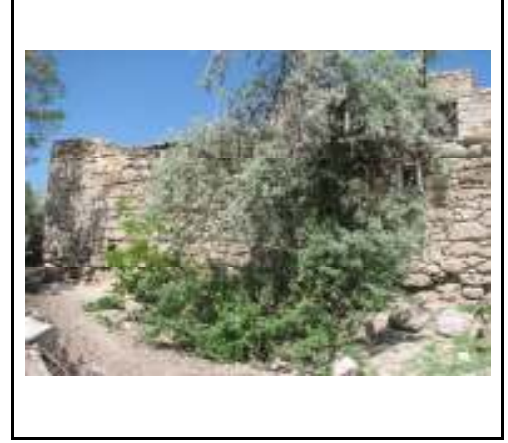
| ENVANTER NO | KL231 | FOTO. NO: | KL231 |

| Açıklama | YIKIK |

| Cephe | Deformasyon | Var | X | Yok | Malzeme Değişikliği | Var | Yok | X | Malz. |
| Kapı/ pencere | Deformasyon | Var | X | Yok | Malzeme Değişikliği | Var | Yok | X | Malz. |
| Çatı Örtüsü | Deformasyon | Var | X | Yok | Malzeme Değişikliği | Var | Yok | X | Malz. |

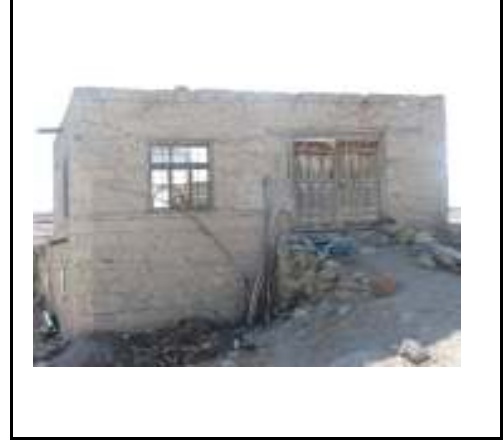
| ENVANTER NO | KL232 | FOTO. NO: | KL232_ |

| Cephe | Deformasyon | Var | X | Yok | Malzeme Değişikliği | Var | Yok | X | Malz. |
| Kapı/ pencere | Deformasyon | Var | X | Yok | Malzeme Değişikliği | Var | X | Yok | Malz. |
