ŞİLE'DE TARİHSEL ARAŞTIRMA
VE
ÇEVRE KORUMASI

RÖLÖVE - RESTORASYON
YÜKSEK LİSANS TEZİ

Mimar Tülay TEKER

İstanbul - 1992

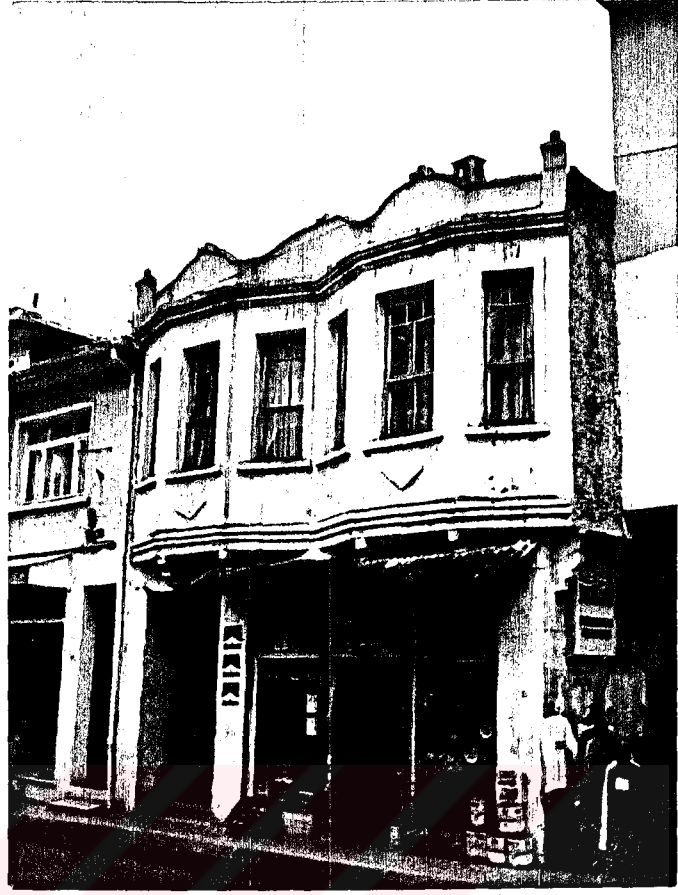
RESİM 32- KARGİR YAPILARDA PAYANDA
PENCERE VE SAÇAK
DETAYLARININ CEPHEYE ETKİSİ

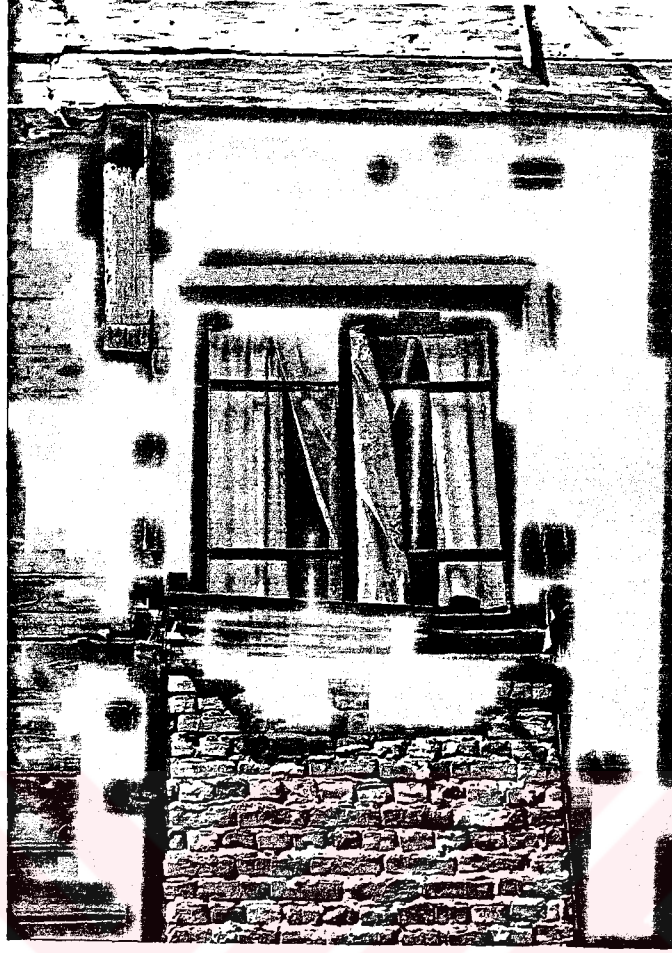
RESİM 47- KAPI SÖKÜLEREK DOLDURULMUŞ GİRİŞ
