SİLİVRİ-SELİMPAŞA KENTSEL SİT ALANINDA TARİHSEL
ÇEVRE KORUMAYA YÖNELİK BİR ARAŞTIRMA ve
KÜÇÜK KİLİSE KORUMA PROJESİ

Mimar Seçil TAŞKIN

YÜKSEK LİSANS TEZİ

İSTANBUL, 2002

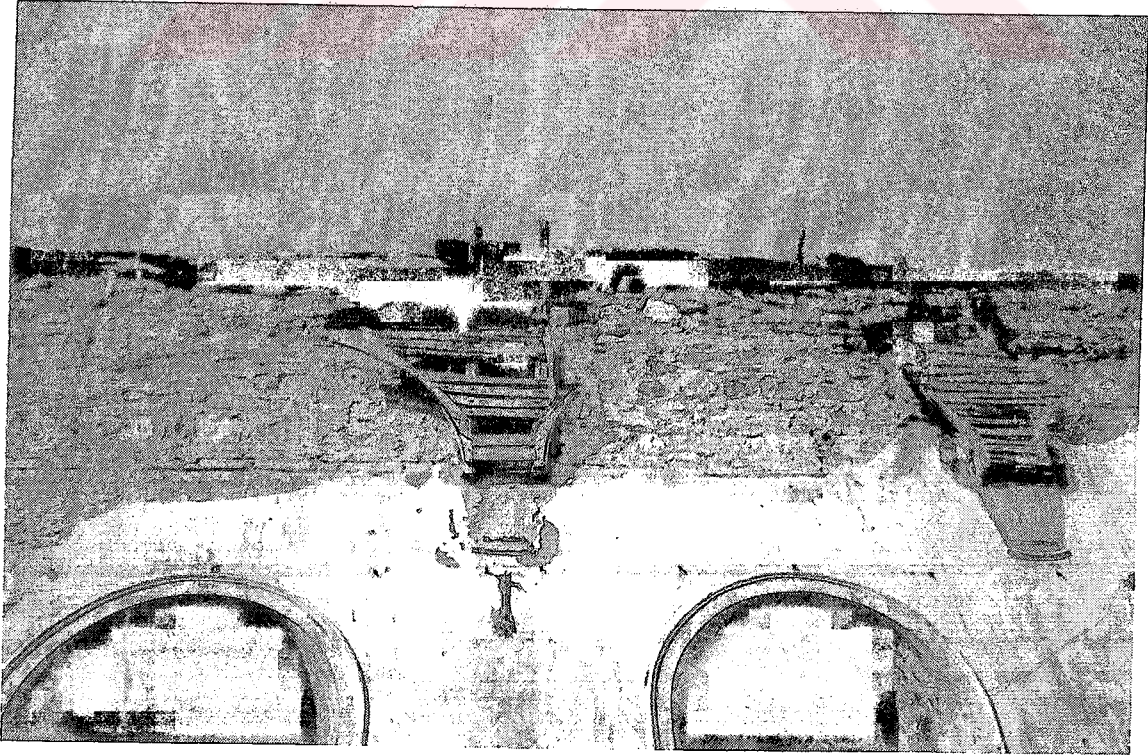
Resim 5.7 Yangından kalan kemer parçaları

Küçük Kilise' deki en büyük tahribat çatı ve galeridedir. Yangından sonra buralar hakkında çok az ipucu kalmıştır. Kalan çatı parçalarından makaslara dair birtakım bilgiler elde edilebilmektedir (Resim 5.14). Fakat galeriden hemen hemen hiç iz yoktur.

Bütünleme yapabilmek için ise ilk tasarıma ilişkin sağlıklı veriler gerekir. Bu yüzden günümüze kalan izler iyi değerlendirilmelidir. Alınan kararlar ışığında çatının geçilmesi için orijinal şeklinde ahşap strüktür önerilmiştir Bazı kalıntılar şeffaf bir malzeme ile kaplanıp korunabilir. Makaslar aydınlatma elemanlarının da asılacağı çelik halatlarla takviye edilebilir. Duvarlardaki orijinal sepet kulpu basık kemerler çatıyla bütünleştirilecek korint sütun başları alçıdan yapılarak yerleştirilecektir.

Çatının üstü alaturka kiremit ile kaplanacak, apsid çatısı temizlenecek ve onarılacaktır. Ahşap kirişler ve dikmeler yardımıyla galeri yeniden yapılacaktır. Girişin sağından duvara yaslanan

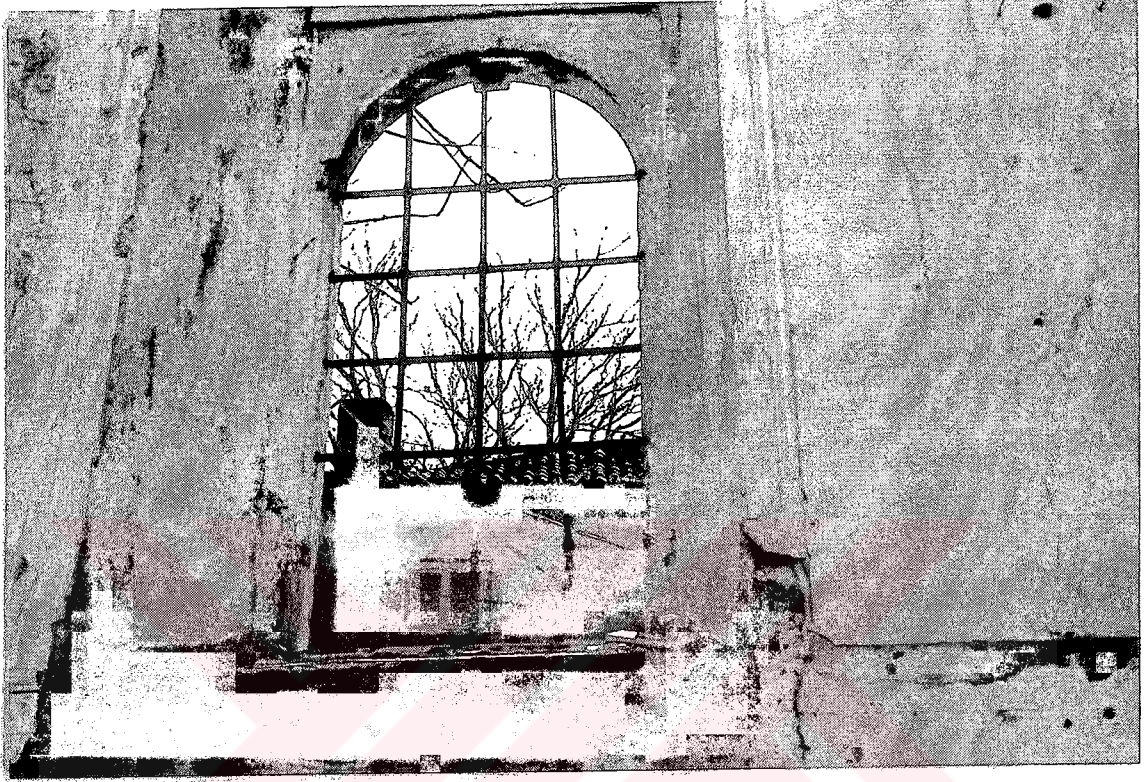
Özellikle kesme küfeki taşı ve moloz taş ile inşa edilen dış duvarlar küçük yapıya anıtsal bir görünüm kazandırmaktadır. Belirli aralıklarla örülmüş hatılarda harman tuğlası kullanılmıştır. Yer döşemesi 74 x 74 cm orijinal mermer plaktır. İç duvarlar kireç esaslı sıva ile kaplanmıştır. Kuzey ve güneydeki iç duvarlarda eşit aralıklarla yapılmış kalem işi kolonların bitimindeki, stilize edilmiş sütun başı motiflerinin üzerine dekoratif olarak oturtulan sepet kulpu kemerler, tonozlu çatı ile bütünlüğü sağlamaktadır. Bunlar Bağdadi çitası üzerine sıvanmıştır. Pencerelerin iç yüzünde sıva ile yapılmış sade söve profilleri vardır (Resim 5.8).

Resim 5.8 Pencere söveleri

Daha çok malzemelerde bozulmalar vardır. Doğramalar yok olmuş, demir parmaklıklar paslanmış, özellikle apsid duvarındaki bazı taşlarda hastalık baş göstermiştir. Sıva ile yapılan pencere silmeleri parçalanmıştır. İç sıva çoğunlukla dökülmüştür. Orijinal dış kapı değiştirilmiştir.

ahşap merdiven ile yukarı çıkış sağlanacaktır. İç kısımdaki alçı sıva yeniden yapılacak, orijinaline uygun olarak sütunlar çizilecektir. Pencere silmelerindeki profiller onarılacaktır. Doğramalar emprenye edilmiş ahşap kullanılarak yeniden yapılacaktır. Dış kapı yenile-necektir.

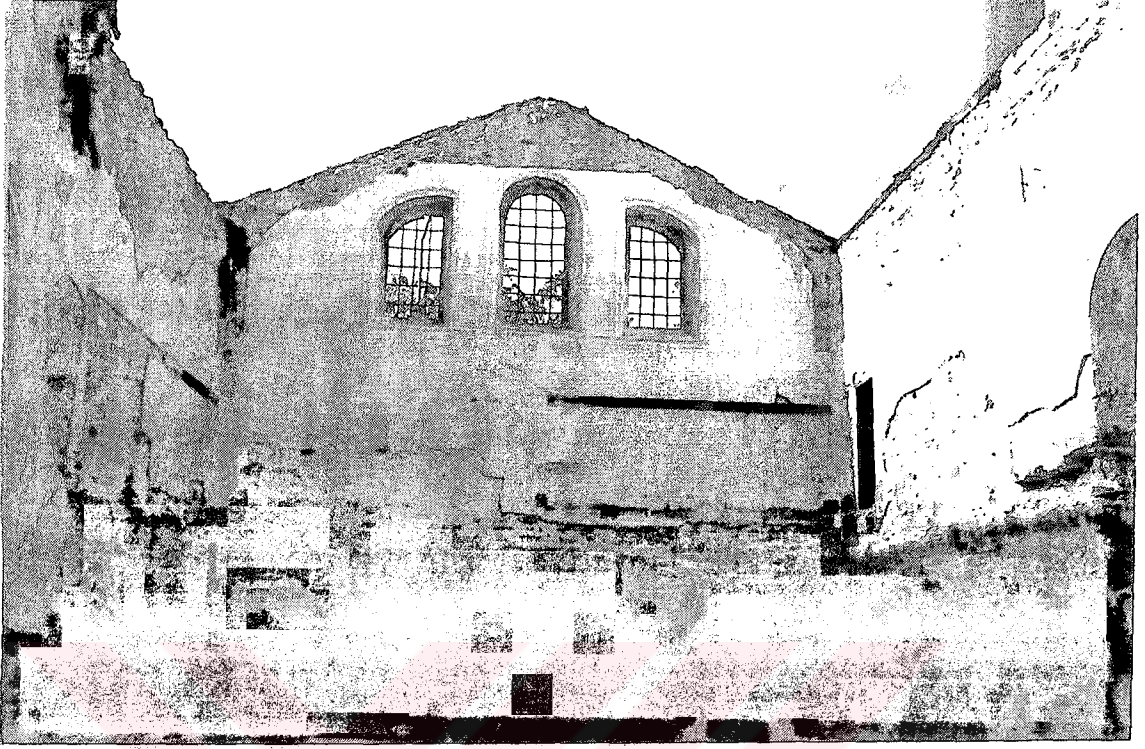
Belediyelerin orijinal yolları üst üste asfaltlaması bina döşemesini yol kotunun altına düşürmüştür. Bu sokaktaki suyun içeri girmesine neden olmakta ve giriş kapısının önünde, tabanda oturmaya neden olmaktadır.

Resim 5. 28 Küçük Kilise giriş kısmı

Döşemede çok fazla hasarlı olan mermer bloklar orijinaline uygun fakat yeni olduğu belli edilecek şekilde değiştirilecektir. Zemin suyuna dikkat edilmeli, suyu binadan uzak tutmak için drenaj işlemi yapılmalıdır. Bu stürüktürel deformasyonların önlenmesi açısından da gereklidir.

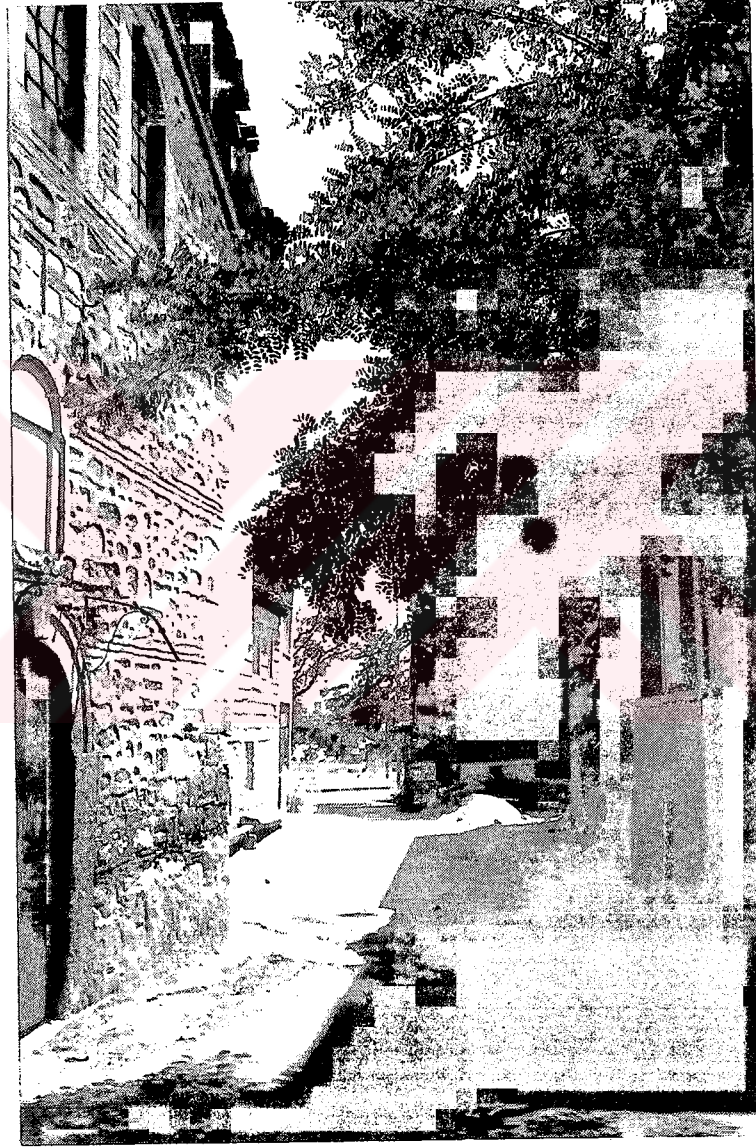
Resim 5.32 Küçük Kilise'nin önündeki sokak

Bu süreç içinde sokak, orijinal kotuna getirilip arnavut kaldırımı yapılarak bir dinlenme ve nefes alma mekanı olarak değerlendirilebilir. Yapının insanlarla iç içe yaşaması ve geçerli bir amaçla kullanılması yok olmasını önleyecektir. Verilen hizmet kendi halinde yaşayan yerli halka değişik bir faaliyet ve sosyal ivme getirecektir. Burayı ziyaret edenlerin de ilgisini çekecektir.

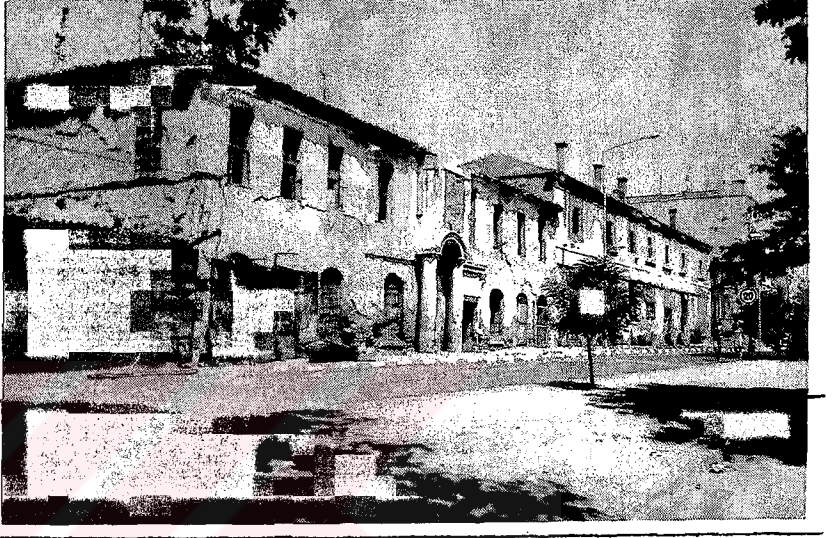
Yapı yaklaşık 65 metre olan cephe uzunluğu ve kapısıyla şehir silüetine anıtsal bir görünüm katmaktadır. Şu an görünümünü bozan onarım ve ekleriyle birlikte bakımsızlıktan harap durumdadır. İç yapı ve çatı tümüyle kullanılamaz haldedir.

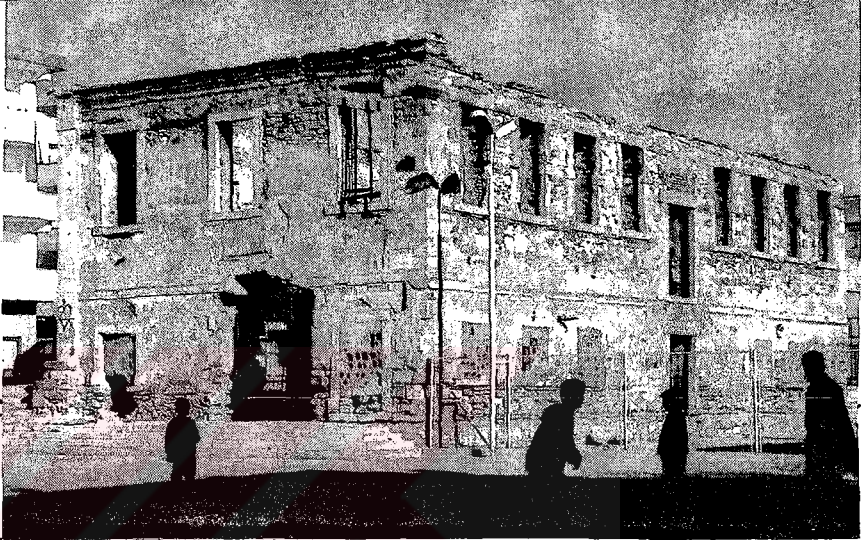
Şünümüzde sadece 4 dış duvarı ayaktaadır. Sıvaları tümüyle döküldüğü için taş duvarlar harap lundurmadır. Atölye olarak kullanıldığı zamanlardan kalan izler vardır. Alt kat pencereleri iriket ile kapanmıştır.

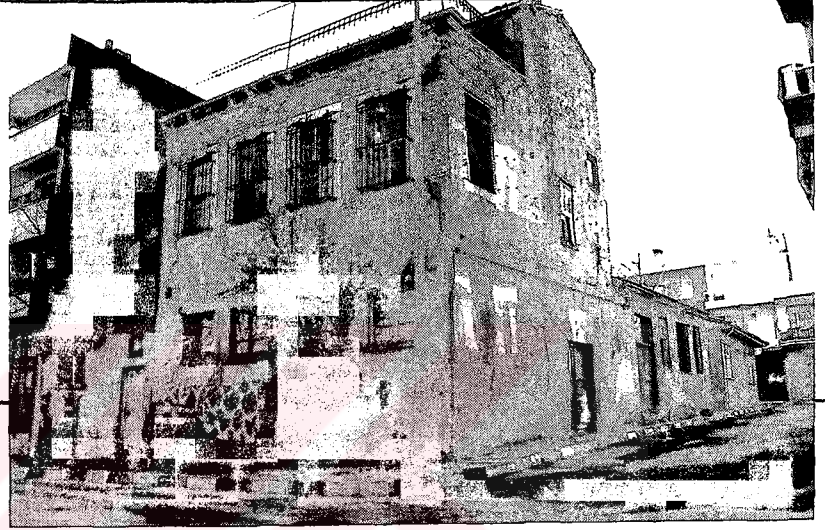
Yapının içerisinde alt kat sıvanmış ve pencereler değiştirilmiştir. Yıpranmaya terk edilmiş durumdadır.

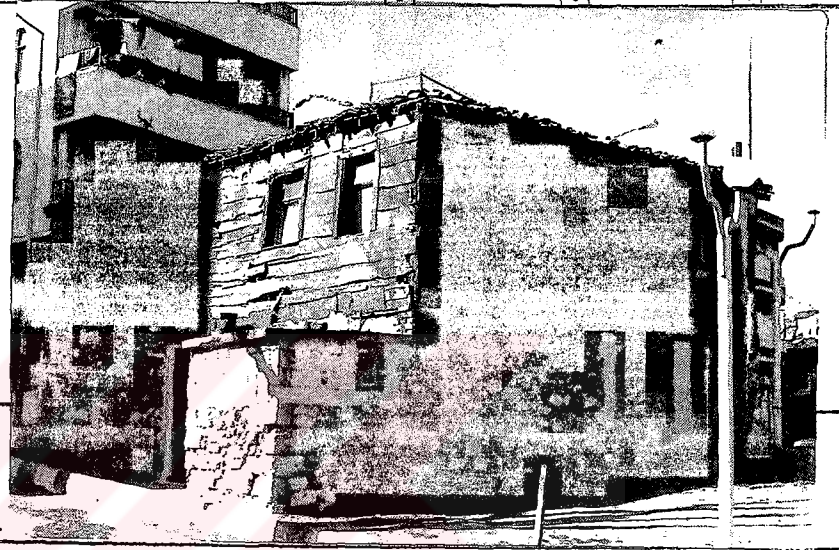
Özellikler: Çok kötü ve özensiz inşa edildiği, sonradan değiştirildiği anlaşılmaktadır. Şu anda kullanılmamaktadır.

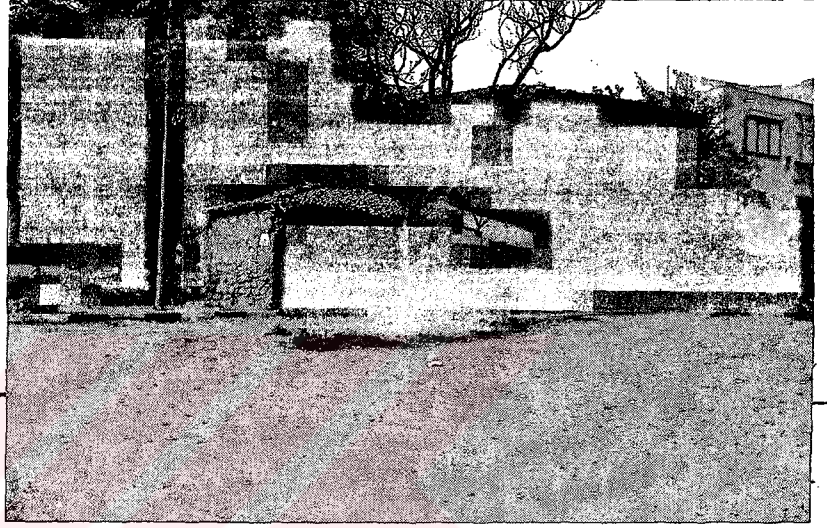
ÖZELLİKLER :
Yıkılmış yapı yıkıntı halindedir.

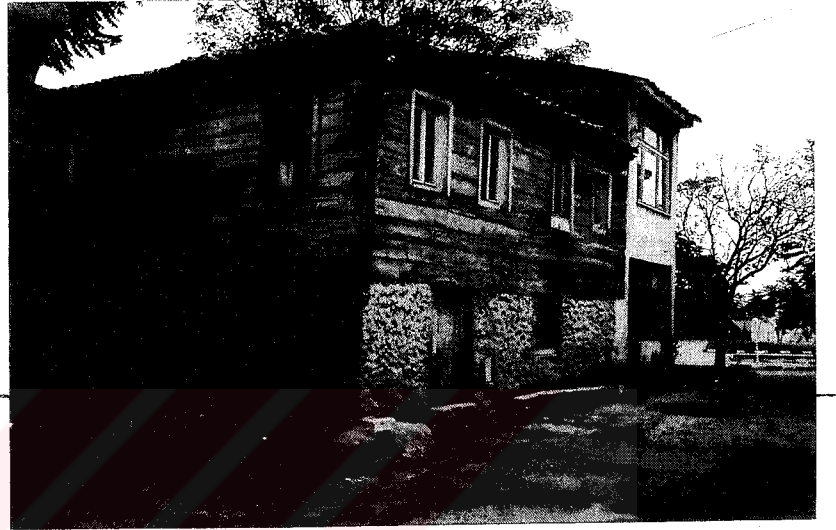
çerisinde hala oturulmasına rağmen bakımsızlıktan ve narımlardan oldukça zarar görmüştür.

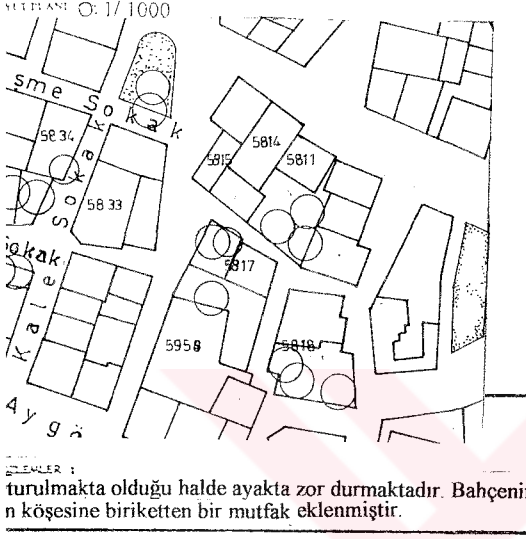
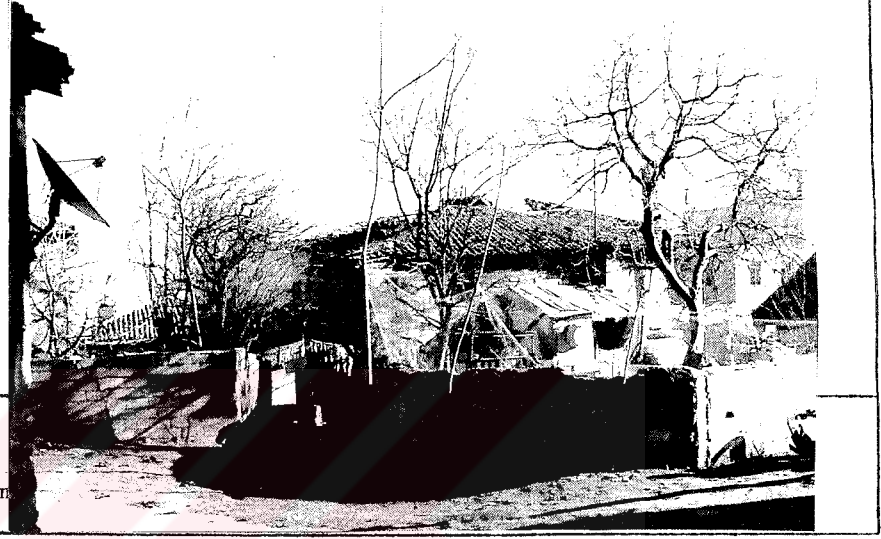
NOTLAR :
 Durumunda olduğu halde ayakta zor durmaktadır. Bahçenin köşesine biriktikten bir mutfak eklenmiştir.

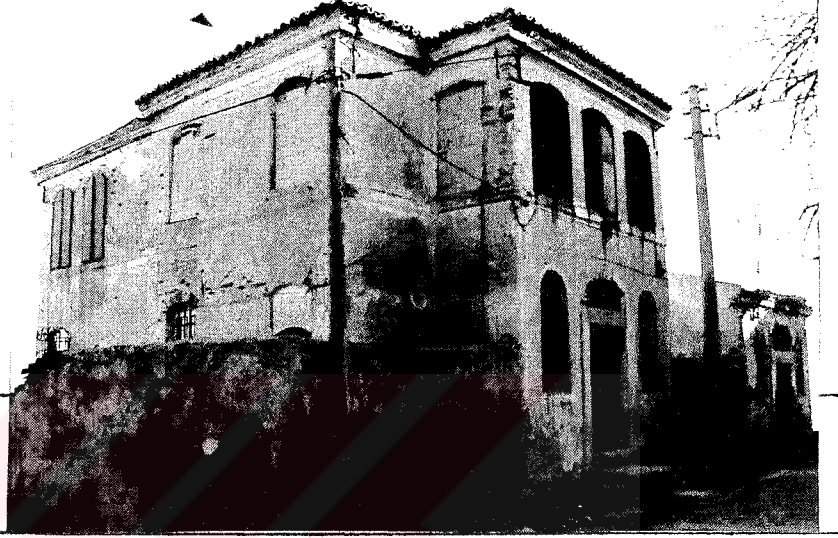
Demir kepenekli pencerelerin bazıları biriketlenmiştir.

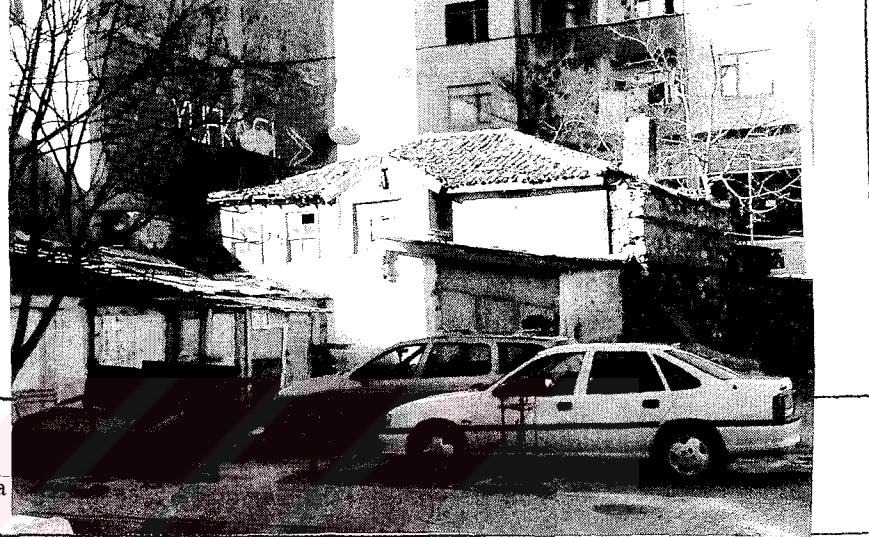
Not kullanılmamaktadır. Pencere kapalı, ön avluya eşitli eklentiler yapılmıştır.

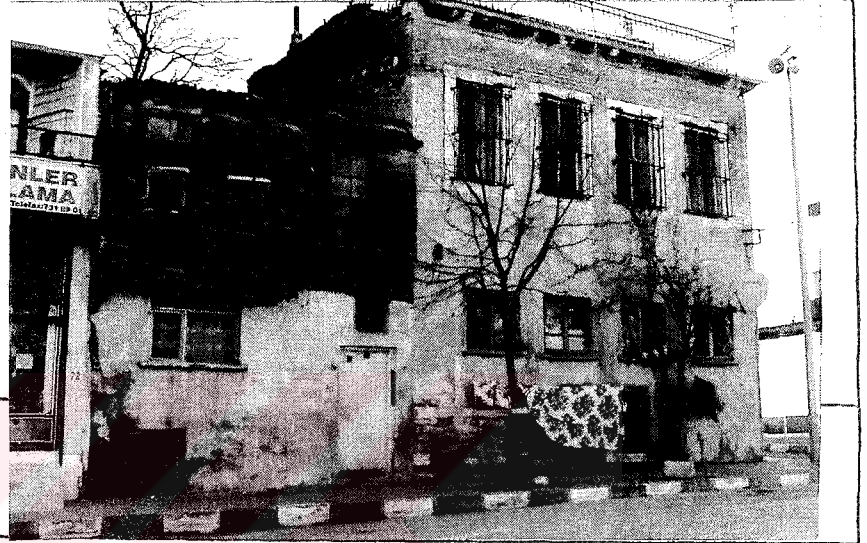
Birinci katta yaklaşık 2.5 m boyunda 60 cm yola çıkan cumbası bulunan yapının zemin katı orijinalliğini tümüyle yitirmiştir. Strüktürel yapıda ve malzemelerde bozulmalar vardır.

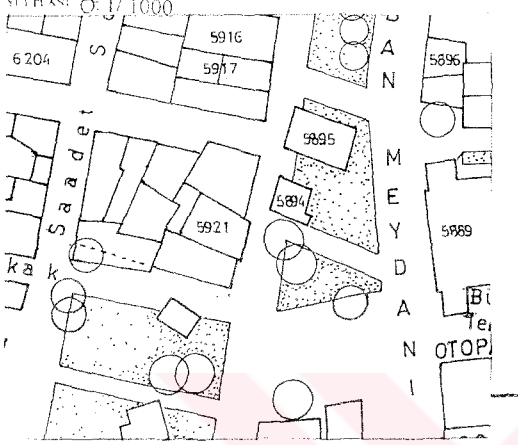
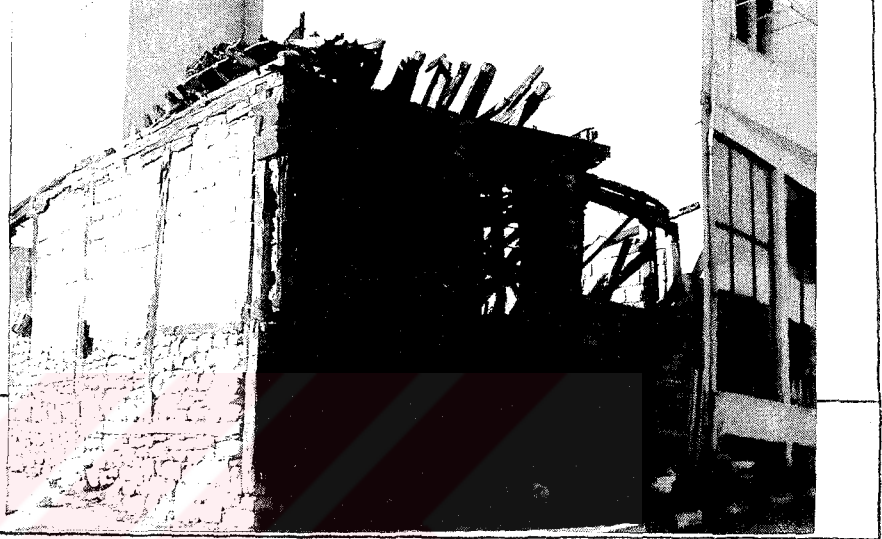
Özellikler :
Dış cephede payandalı bir çıkması bulunan konut yıkılmak üzere dir.

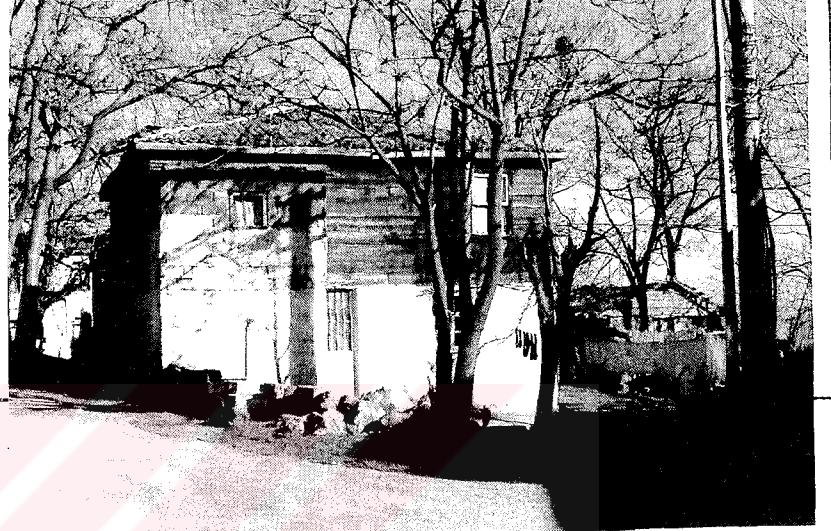
Yapının bütünlüğünü bozan birçok eklemeler yapılmıştır. Doğramalar değiştirilmiştir. Deniz tarafındaki ön bahçeye derme çatma bir baraka eklenmiştir. Giriş bu bahçededir. Zemin katta sıvalı taş malzeme kullanılmıştır. Birinci kat ahşap strüktür üzerine 15 cm genişliğinde ahşaplarla kaplanmıştır.

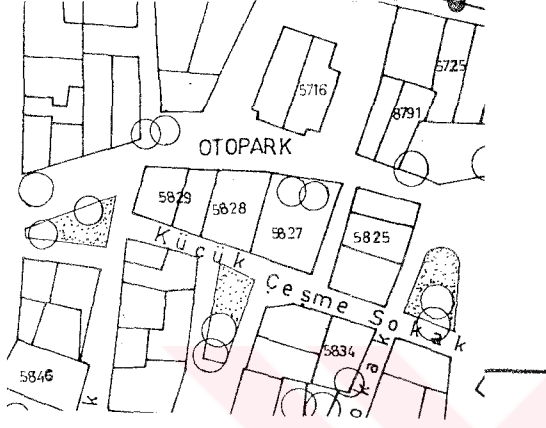
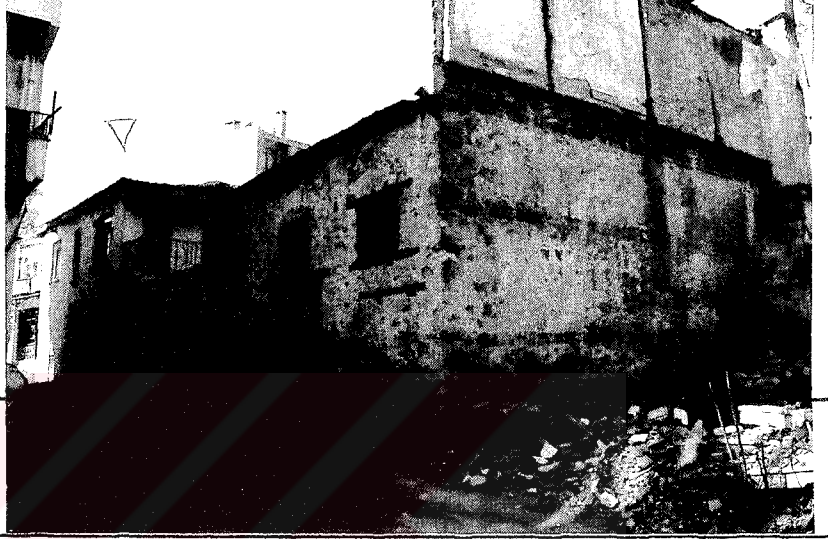
cephe tümüyle sıvanmış, pencereler değişmiş, orijinalligini yitirmiş durumdadır.

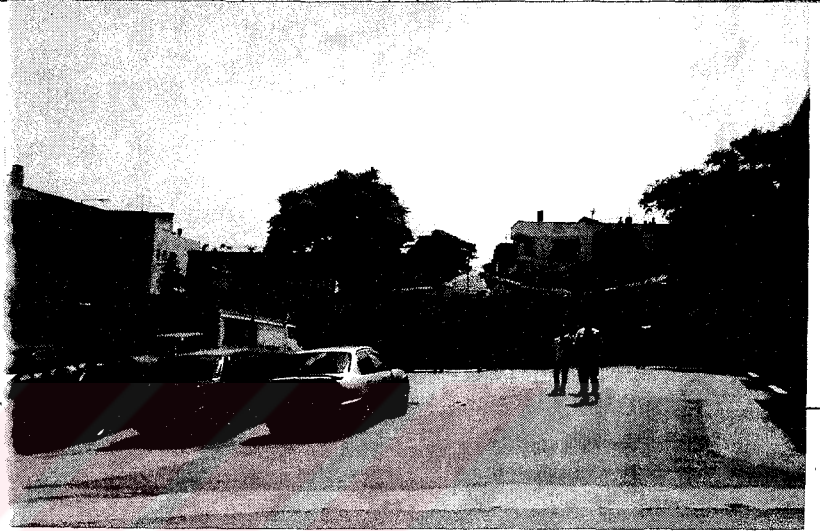
Bu parseldeki konuttan hiçbir iz kalmamıştır. Yeri otopark olarak kullanılmaktadır.

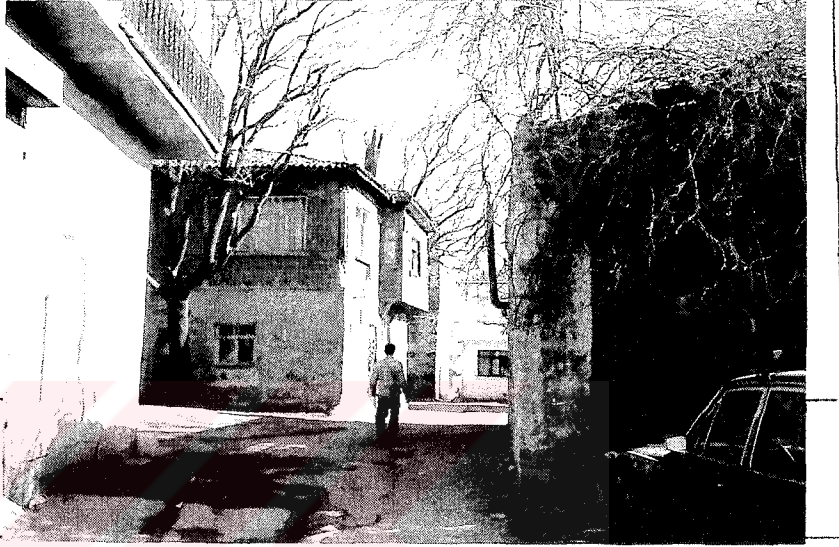
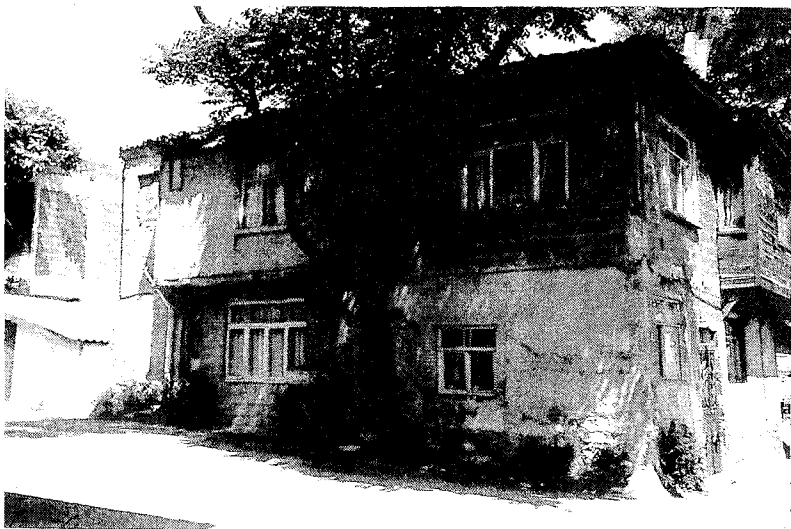
Yapı şu an oldukça değişime uğramış, özgünlüğünü yitirmiş durumdadır. Onarımlar bilinçsiz ve düzensizdir. Bazı dış duvarlara örülen tuğlalar sıvanmadan açıkta bırakılmıştır.

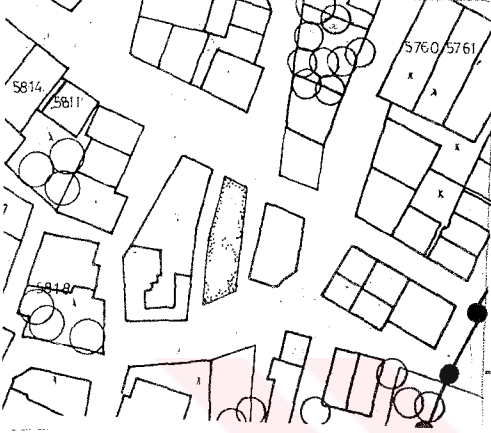
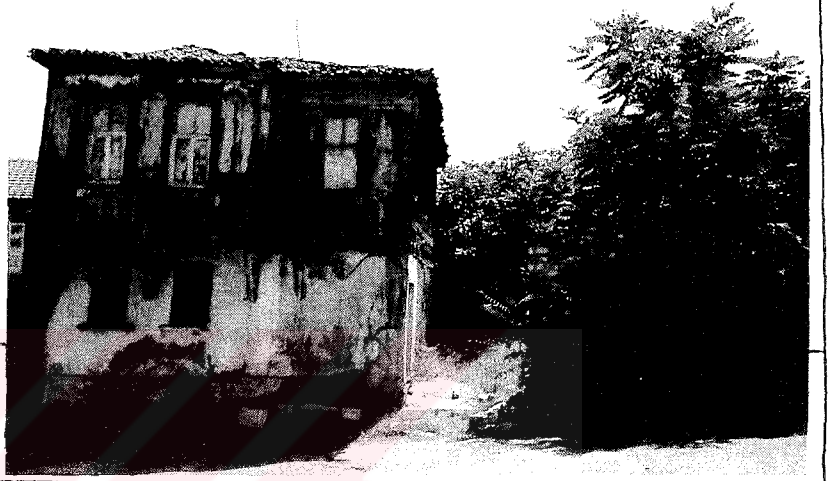
Sonradan üst ahşapları teneke ile kaplanan konut şu an işçilere kiraya verilmiştir ve bakımsız durumdadır.

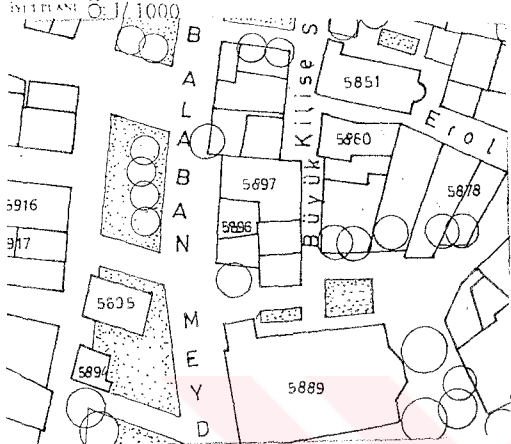
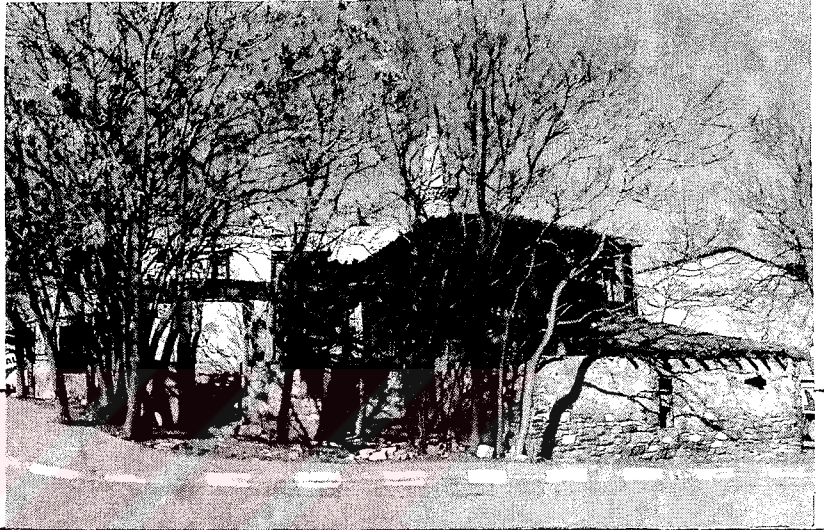
NOTLAR:
 Şu an yapı tümüyle yıkıntı halindedir.

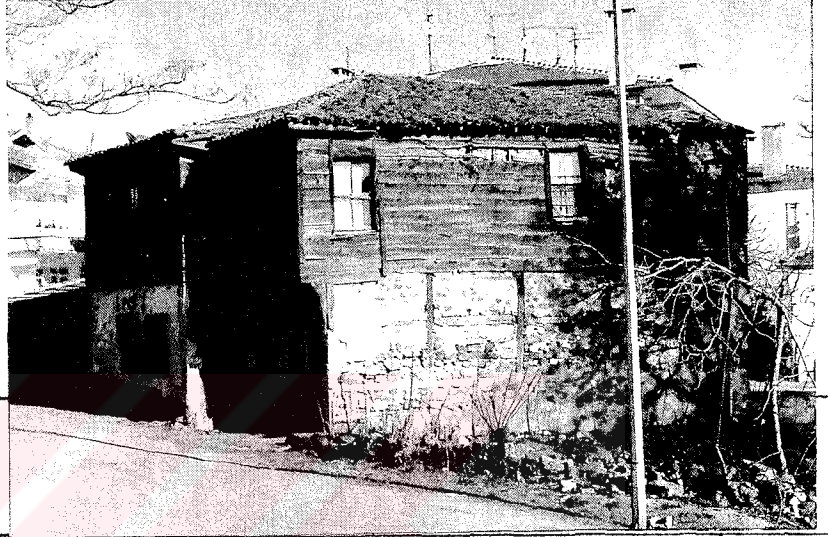
APILAN ONARIMLAR: İzgünlüğünü bozularak birçok onarımlar geçirmiştir. Planı arsanın gelişine uydurulmuştur.

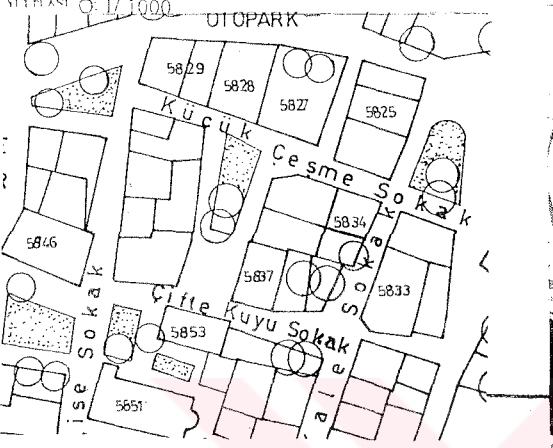
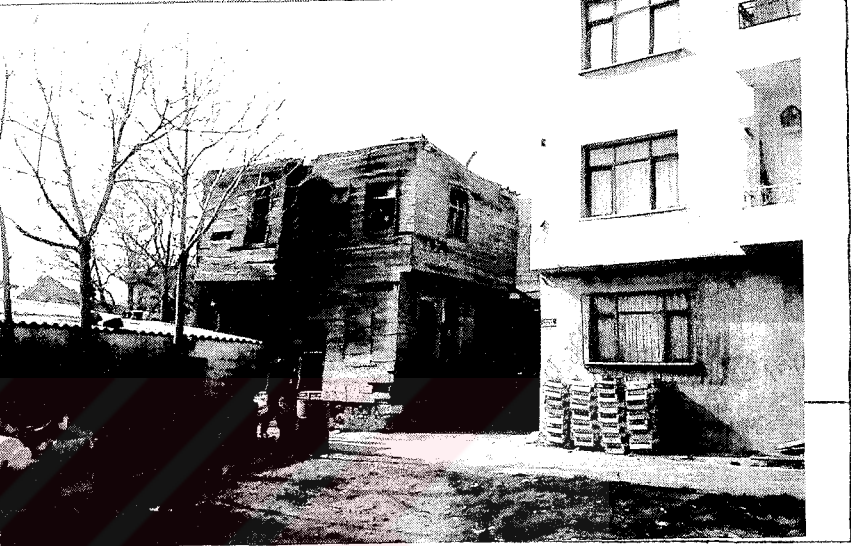
Yıkıntı halinde ve tehlike arz etmektedir.

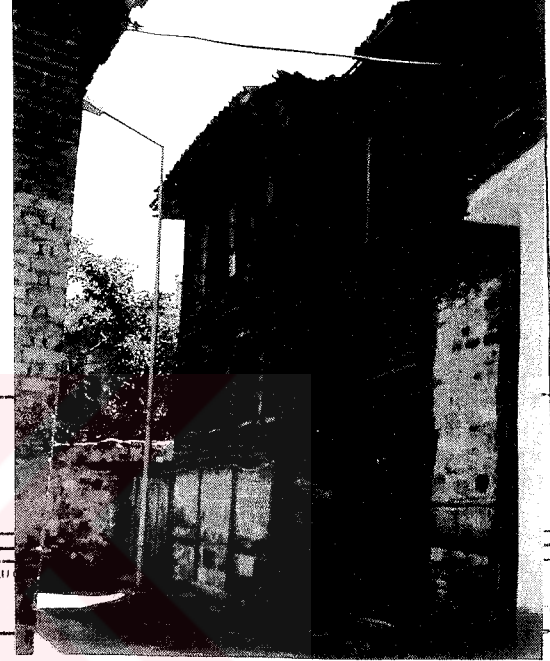
Özellikler : İçerisine girelemeyen yapıda oldukça güzel frekslerin olduğu ve döşemelerin çoğunlukla öktüğü belirtilmiştir. Yakın zamanda terk edildiğinden hızla yıpranacağı açıktır.

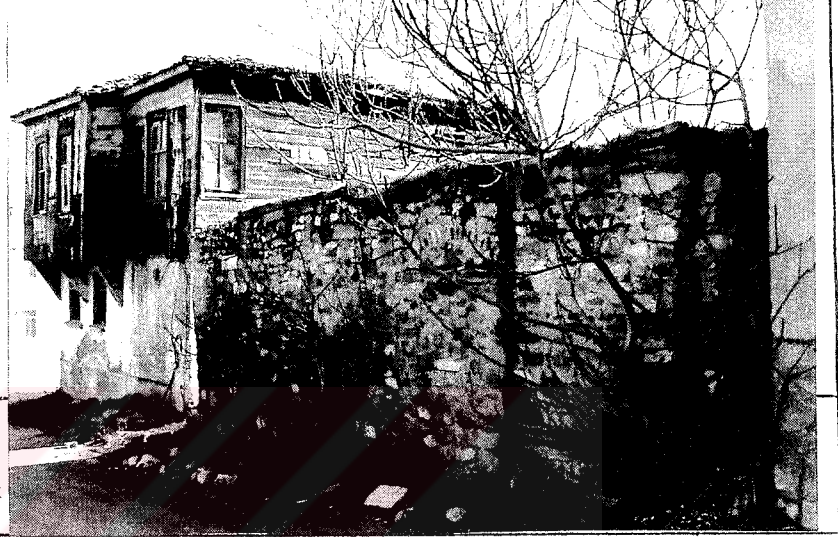
ÖZELLİKLER :
Şu anda yapının sadece ön duvarı ayakta. Kapısı taş örülerek kapatılmıştır.

Ayakta kalan duvardan anladığımız kadarıyla dış duvarlar 1 m aralıklarla atılmış iki sıra tuğla atıl ve moloz taş örgüsünden yapılmıştır.

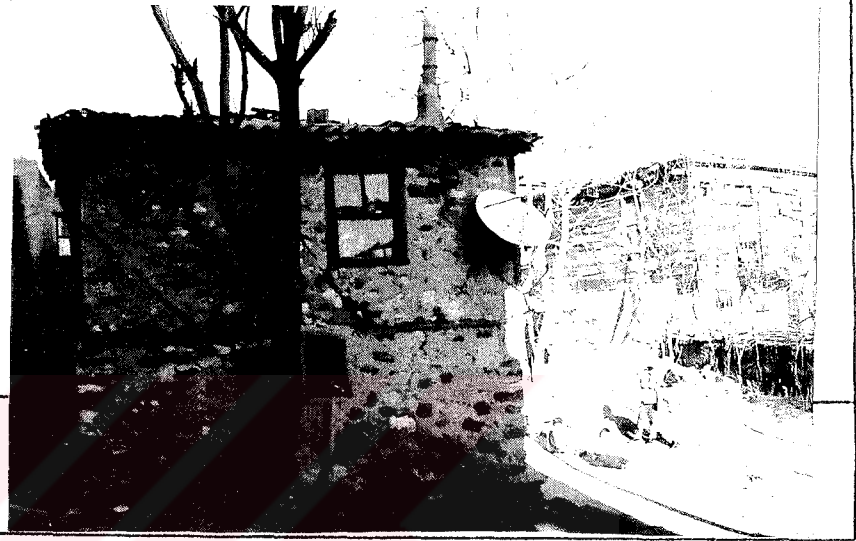
NOTLAR :
Bunumuzda yapının birçok değişim ve tadilat geçirip tijnallığını yitirdiği gözükmektedir.

YERİN TANIMI
Üzensiz taş örgüsü, ahşap dikme ve hatılları, basit görünüşü daha yakın dönemlerde birçok tarım gördüğünü düşündürmektedir.

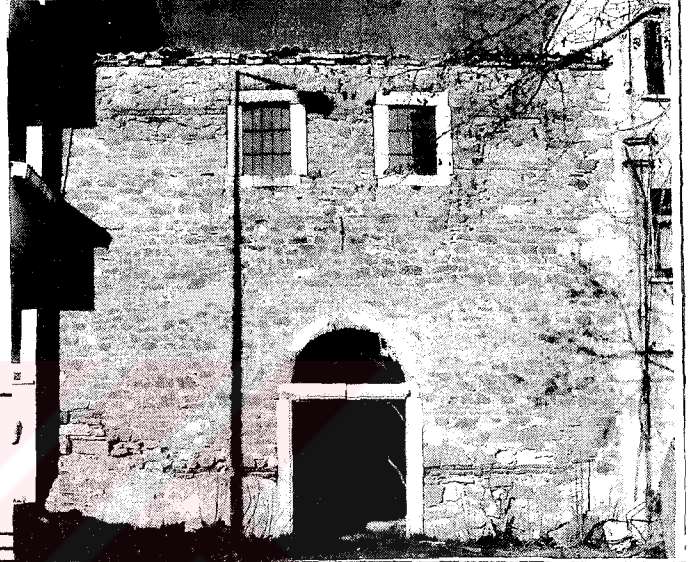
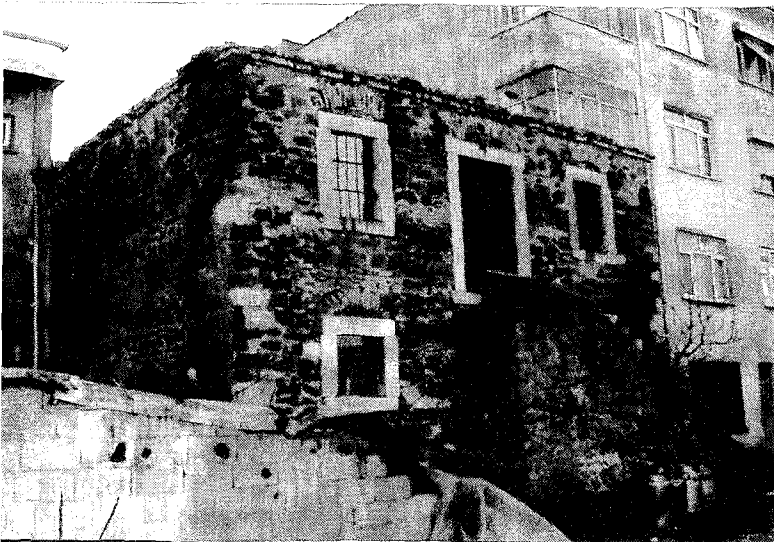
NOTLAR :
nümüzde ahşap bölümler, çatı ve doğramalar yok olmuştur.

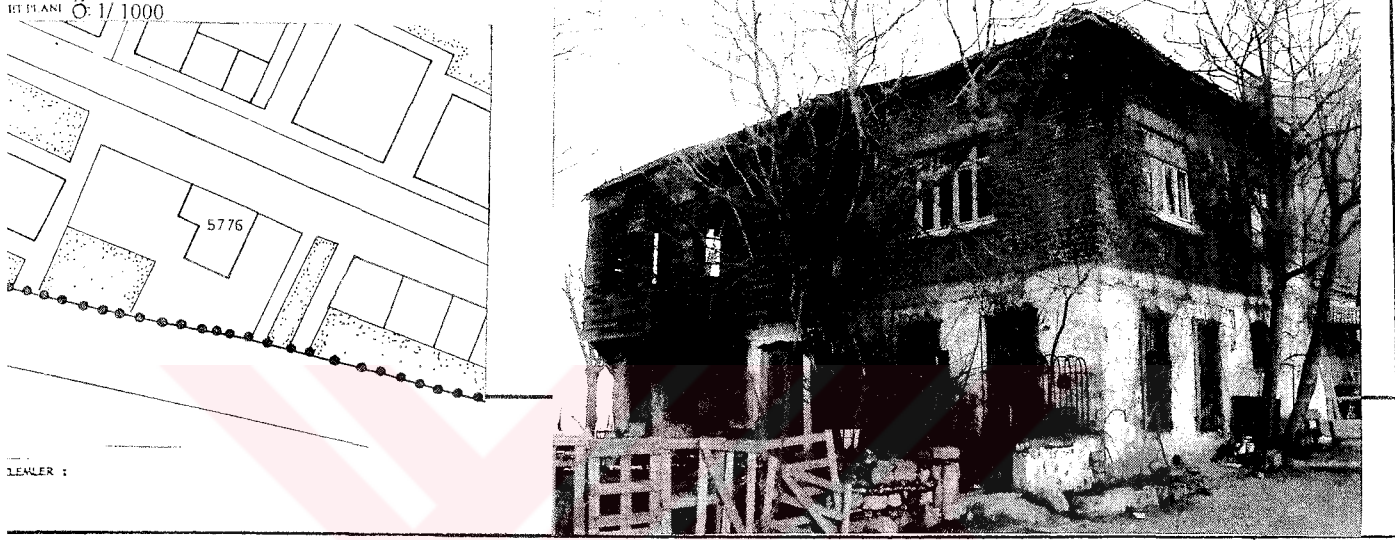
TANIMI:
Gürçay Caddesinin deniz tarafında bulunan, harap durumdaki yapı.

ILAN ONARIMLARI:
Binanın zemini orijinalliğini korurken, birinci katın yola bakan tarafı tuğla ile yeniden imlmiştir. Terkedilmiş ahşap kısım çökmek üzeredir.

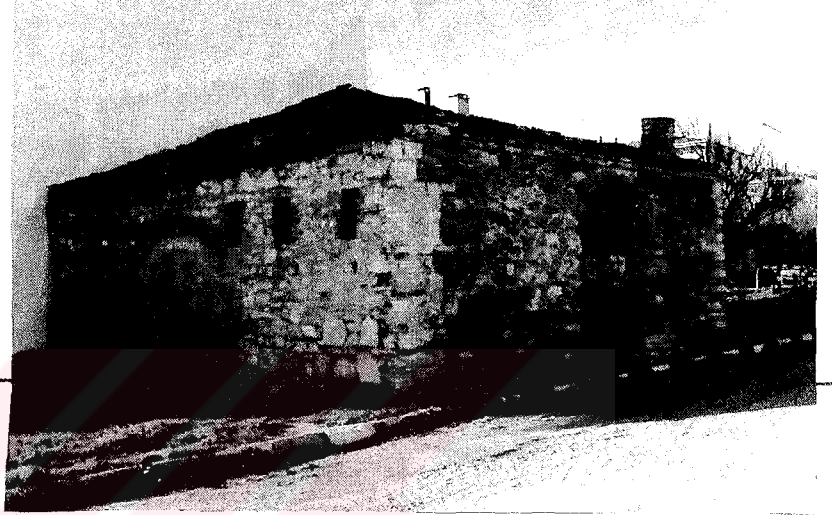
Arsanın ambara bitişik batı tarafına 4 katlı betonarme bina yapıldığı görülmüştür.

Dış duvarlar diğer sanayi yapıları gibi tuğla hatlı ve moloz taş kullanılarak örülmüştür. Çöşelerde düzgün kesme küfeki taşı kullanılmıştır. Yıpranmış asma çatı henüz ayakta. Girişte tuğla ile yapılmış tam kemerin altında paslanmış demir kapı dikkat çekmektedir. Güney yönünde kapanmış daha büyükçe bir kapı ve küçük pencereler vardır.

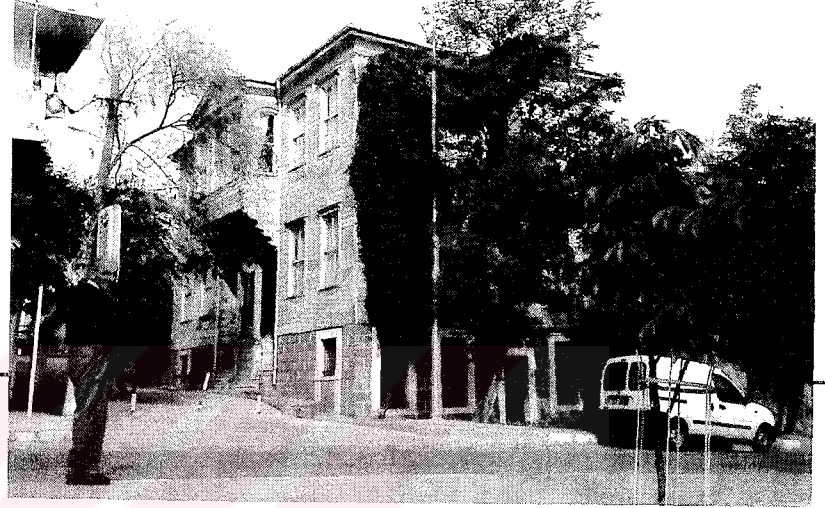
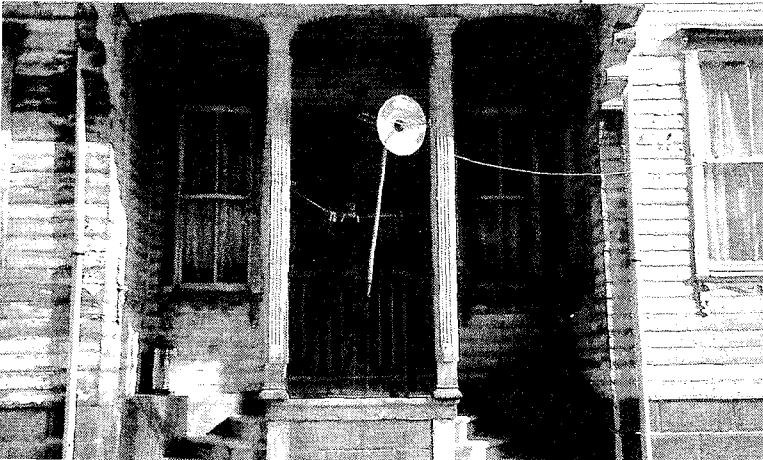
En iyi durumda olan sivil yapıdır.

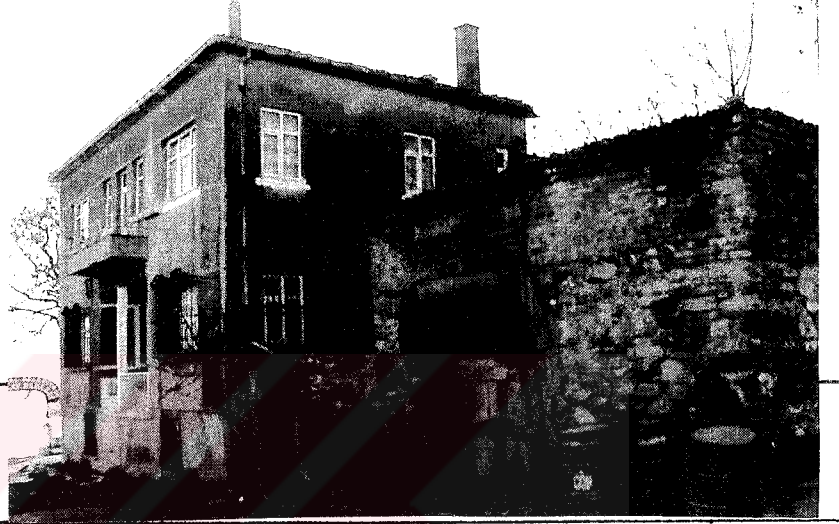
an yapının sadece bodrum duvarları ve niş içerisindeki girişi orijinaldir.

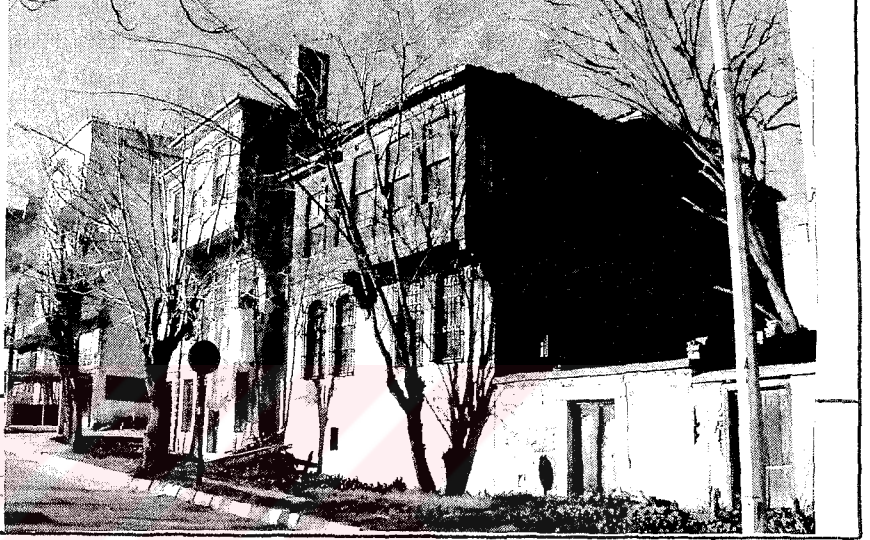
DEĞERLER: İmüizde yapı, kiraya verilmiş olmasına rağmen bakımsızdır.

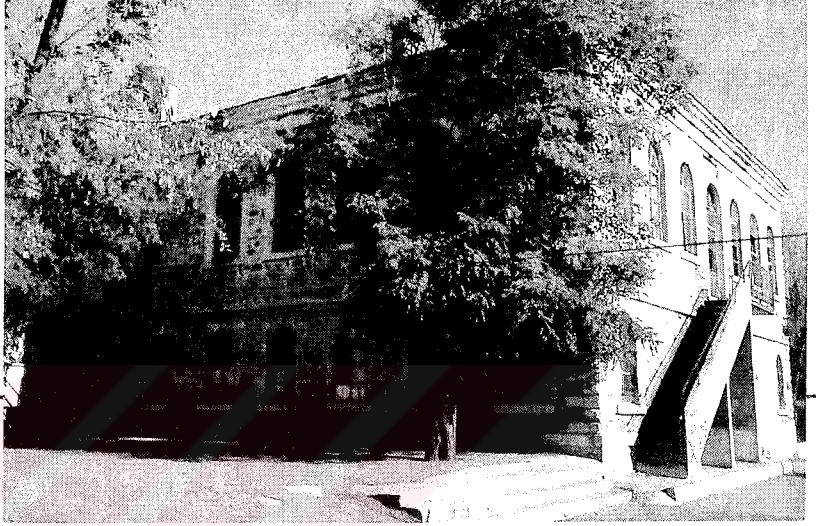
EMELER :
ümümüzde yapı iyi bir onarımla kullanılabilir durumda. sal ve çekici bir görünüme sahiptir.

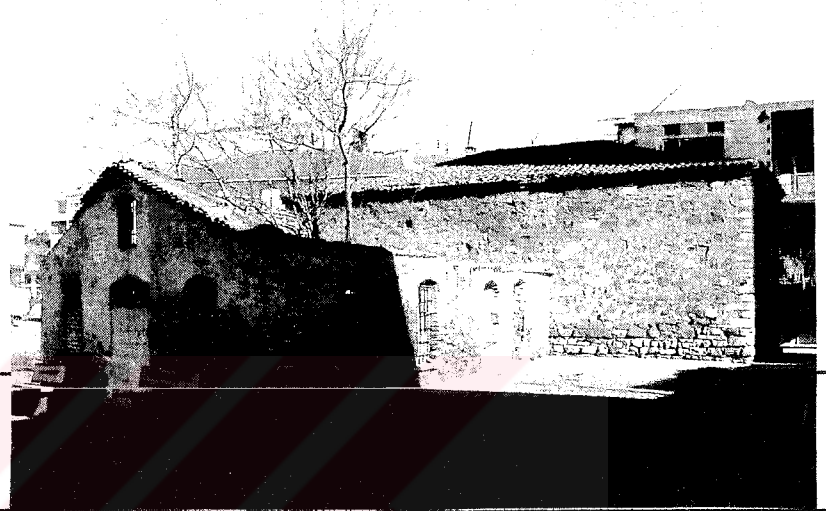
ÖZELLİKLER: Üstümüzde çatısı yok olmuş, içinde ağaçlar yetişmiştir.

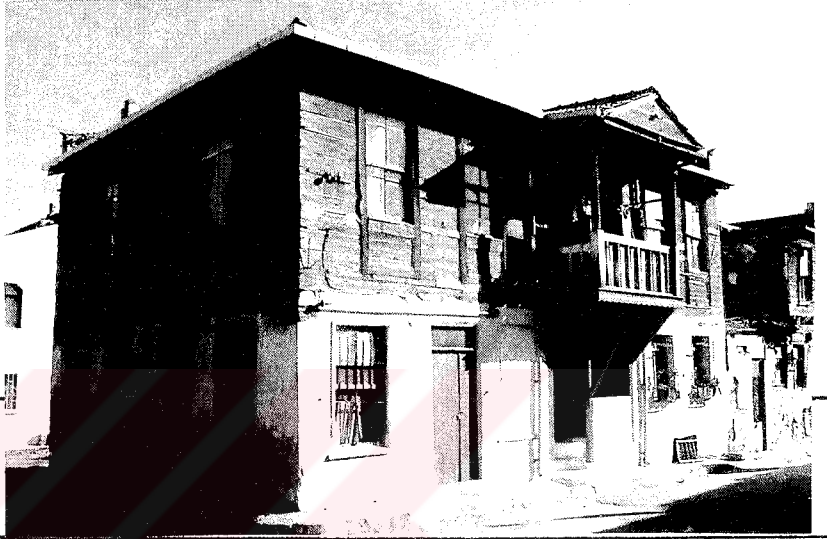
AN ONARIMLARI:
in içerisinde oturanlar ellerinden geldiğince onarım yapmaya çalışmışlardır.

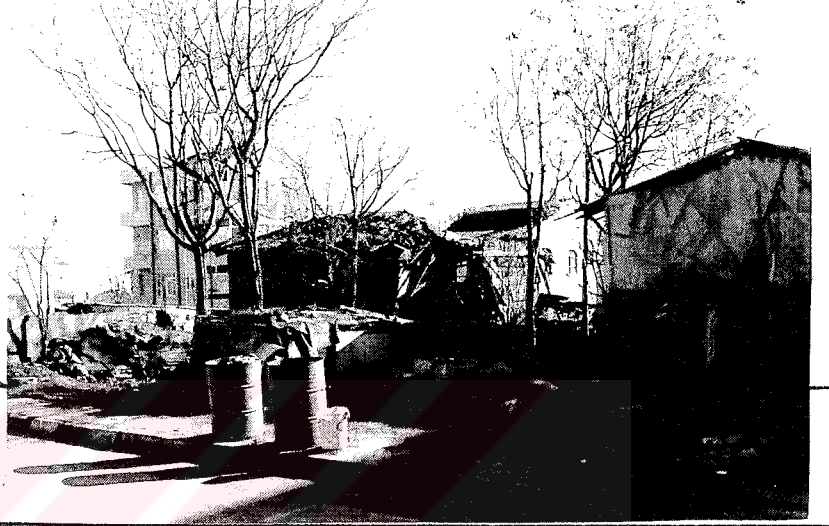
Yapılar tümüyle yıkılmak üzeredir. Çok kötü bir görüntü arz etmektedir.

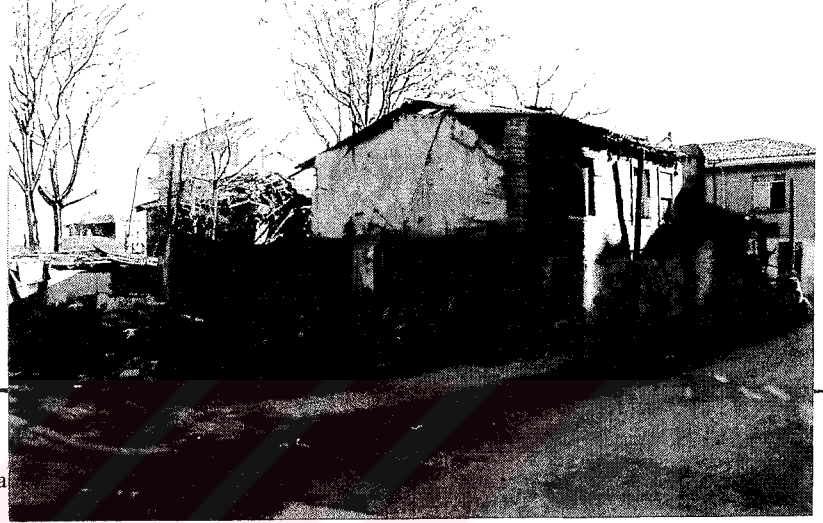
LER :
lerece harap durumda soba borularının dışarıda yapı bu haliyle hala kullanılmaktadır.
