SİLİVRİ-SELİMPAŞA KENTSEL SİT ALANINDA TARİHSEL
ÇEVRE KORUMAYA YÖNELİK BİR ARAŞTIRMA ve
KÜÇÜK KİLİSE KORUMA PROJESİ

Mimar Seçil TAŞKIN

YÜKSEK LİSANS TEZİ

İSTANBUL, 2002

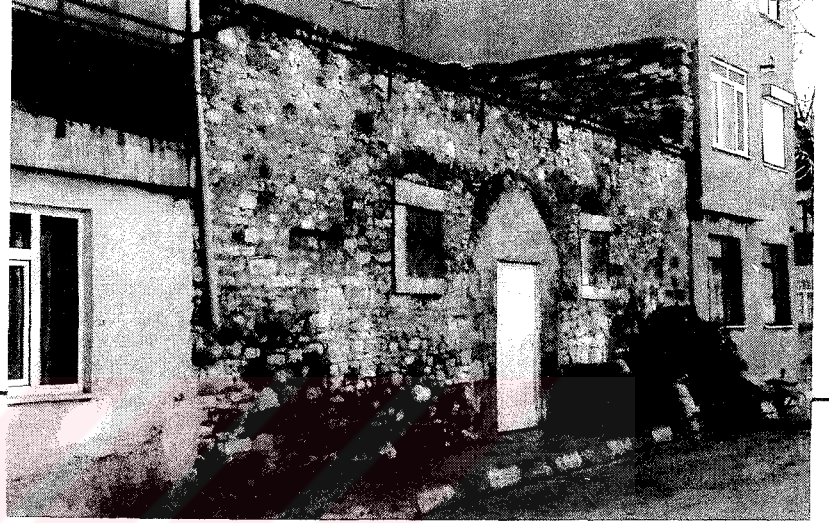
Sokaktaki taş ambar binasıdır.

adaki giriş beton ile kapatılmıştır. Çatı mevcut değildir.

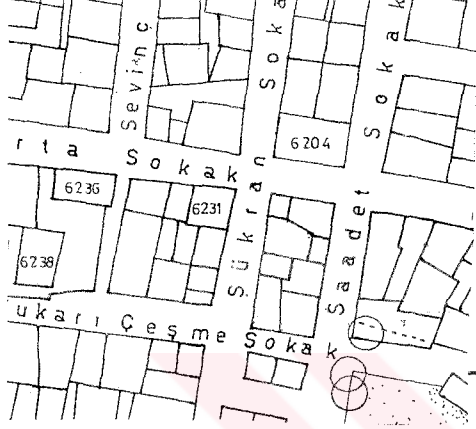
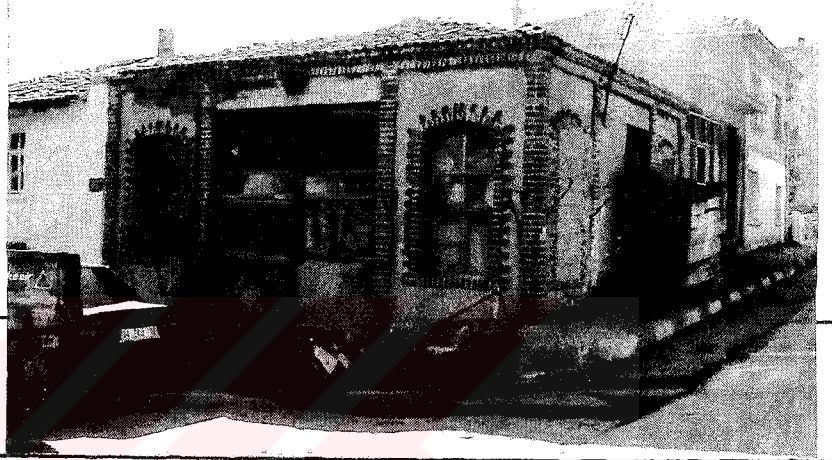
Alan içerisinde son derece düzensiz eklenti ve onarımlar yapılmıştır.

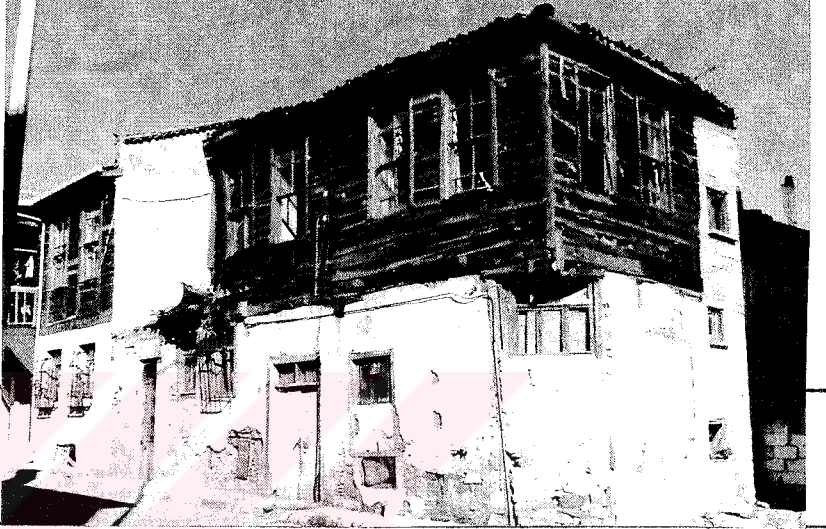
Boşaltılarak kaderine terk edilmiştir.

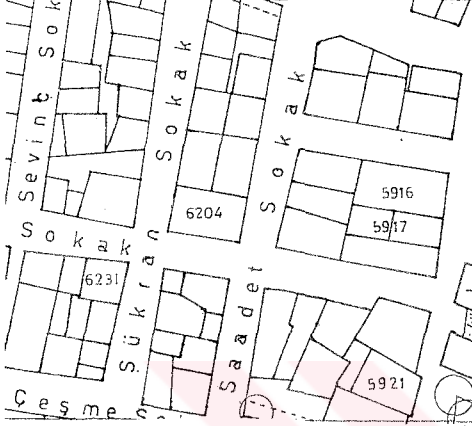
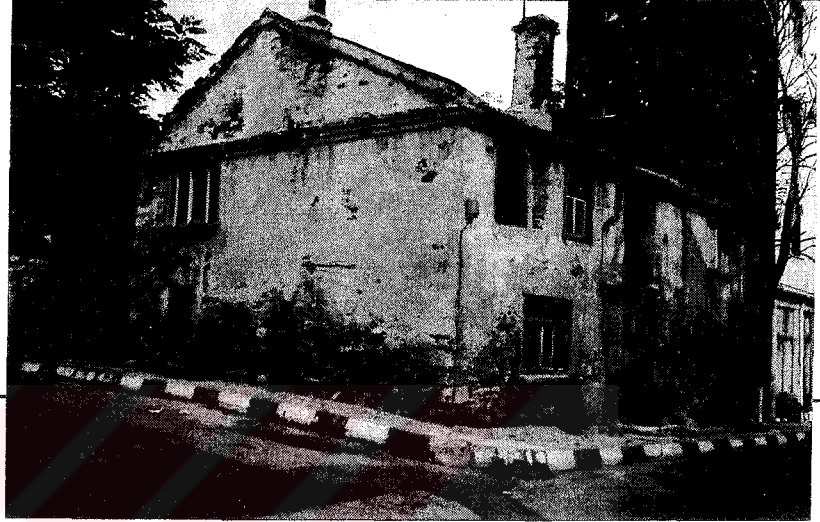
Çatı ve pencereler tümüyle orijinalliğini yitirmiştir.
