**ÇAMLICA-ALTUNİZADE-BAĞLARBAŞI TARİHSEL
ÇEVRESİ DEĞERLENDİRME VE ÇAMLICA'DA AHŞAP
BİR KÖŞKÜN KORUMA PROJESİ**

Mimar Eyüp Salih ELMAS

YÜKSEK LİSANS TEZİ

İSTANBUL, 2005

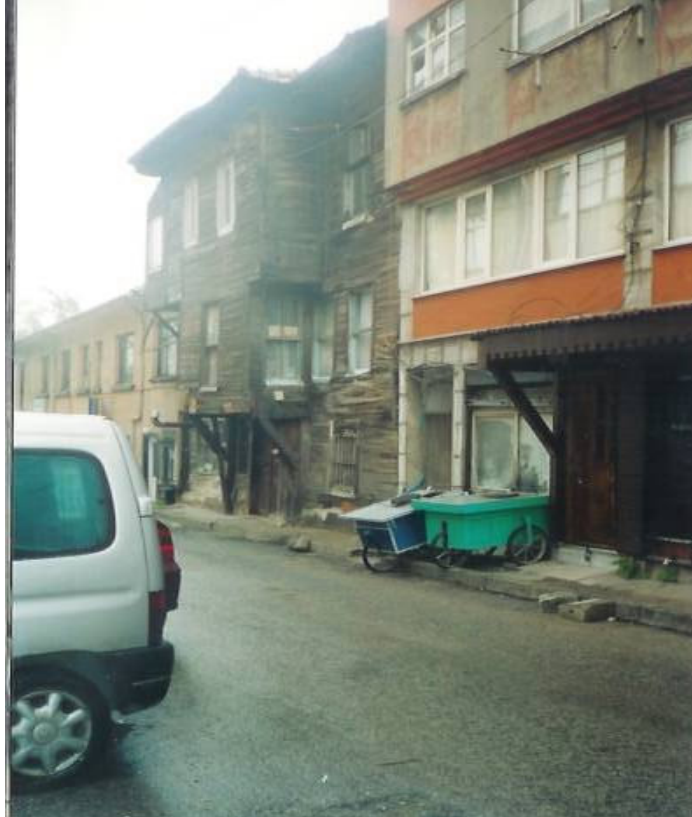
Resim 3.13 Baęlarbaşı-Nuhkuyusu Cad. No: 3 (Üst kat çıkma penceresi kapatılmış)

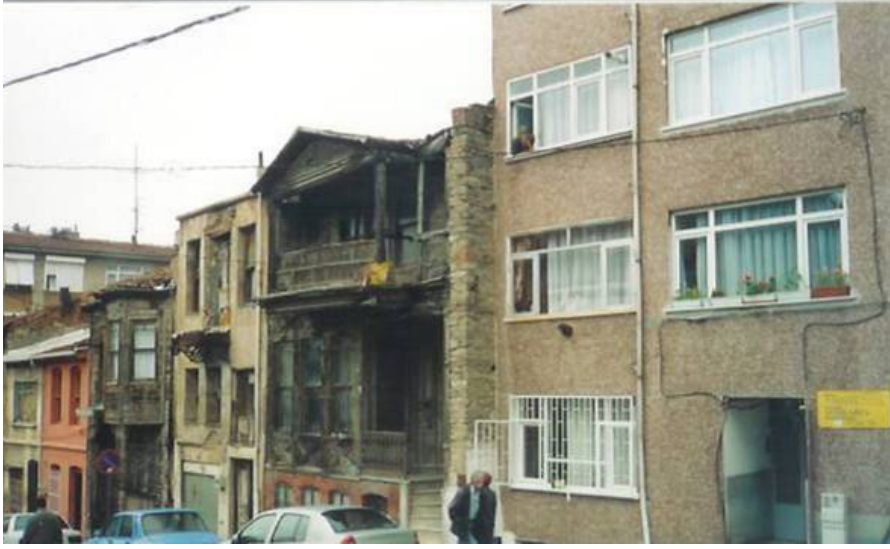
Resim 3.16 Bağlarbaşı-Allame Cad. No: 89 (Yapının sadece dış duvarları kalmıştır)

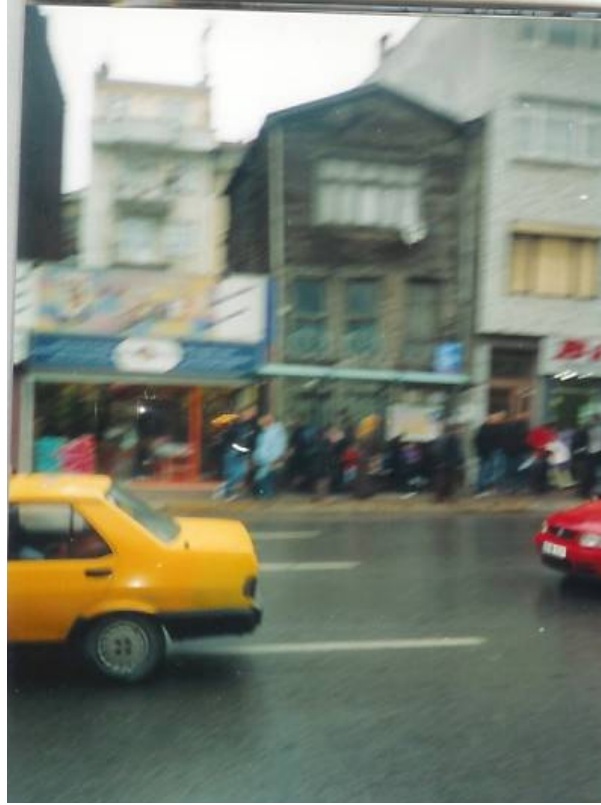
Resim 3.17 Bağlarbaşı-Nuhkuyusu Cad. No: 375 (Yapı sol tarafının üstüne yatmaya başlamıştır)

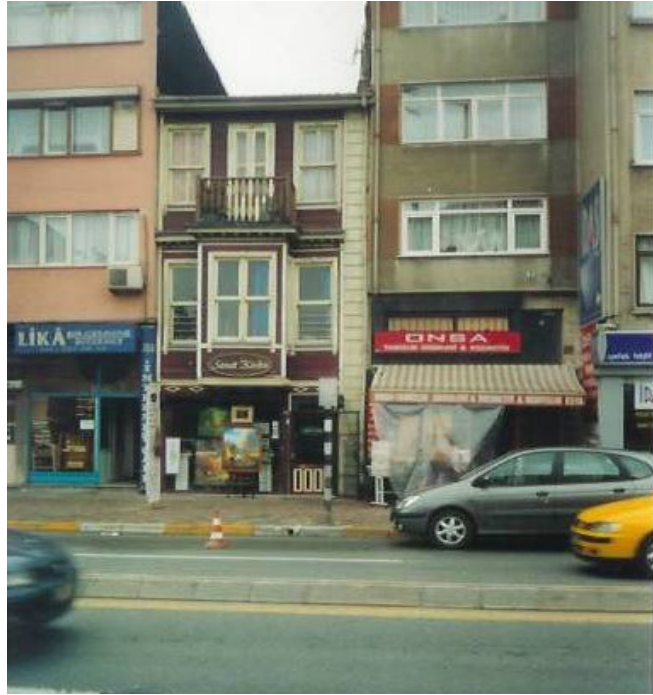
Resim 3.21 Bağlarbaşı-Nuhkuyusu Cad. No: 323 (Zemin kata vitrin camı açılmış)

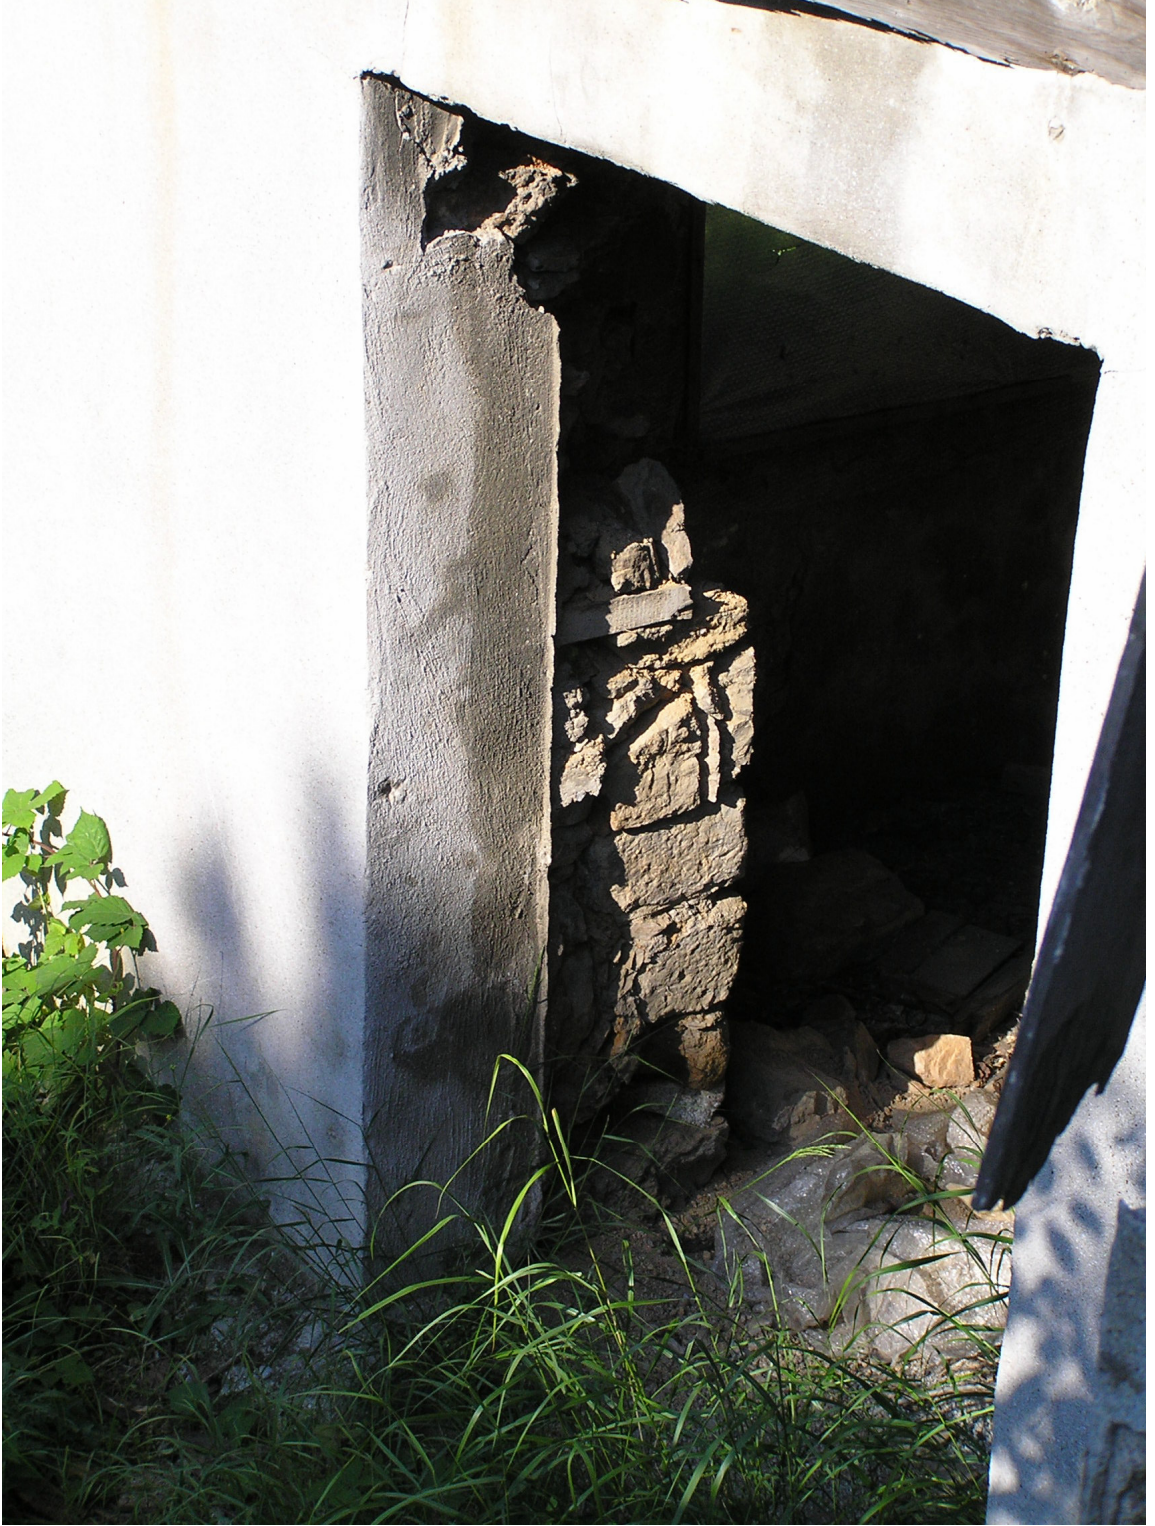
Ön bahçeden bodrum kata 127cm eninde 180cm yüksekliğinde bir kapı ile giriş yapılabildiğini duvardaki boşluktan anlamaktayız.

Resim 4.11 Bodrum kata giriş kapısı

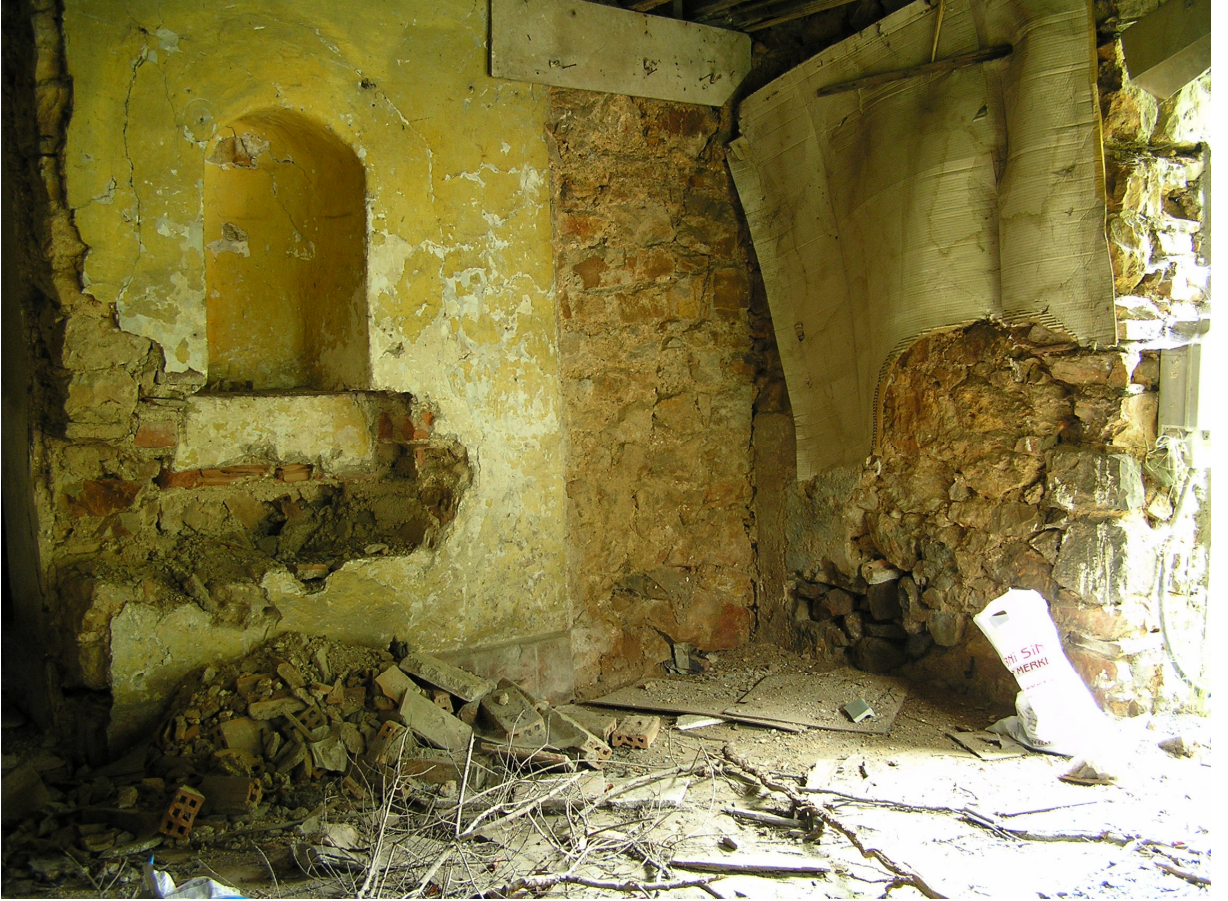
BK02 no'lu odada mekanın solunda 42cm derinliğinde 44cm eninde duvar nişi mevcuttur. Nişin olduğu kısımda harman tuğla kullanılmıştır. Tuğlanın duvarda kullanıldığını, nişin altındaki duvarın dökülmüş kısmından anlıyoruz. Nişin üst atkısı basık kemerdir.

Resim 4.12 Bodrum kat duvar nişi

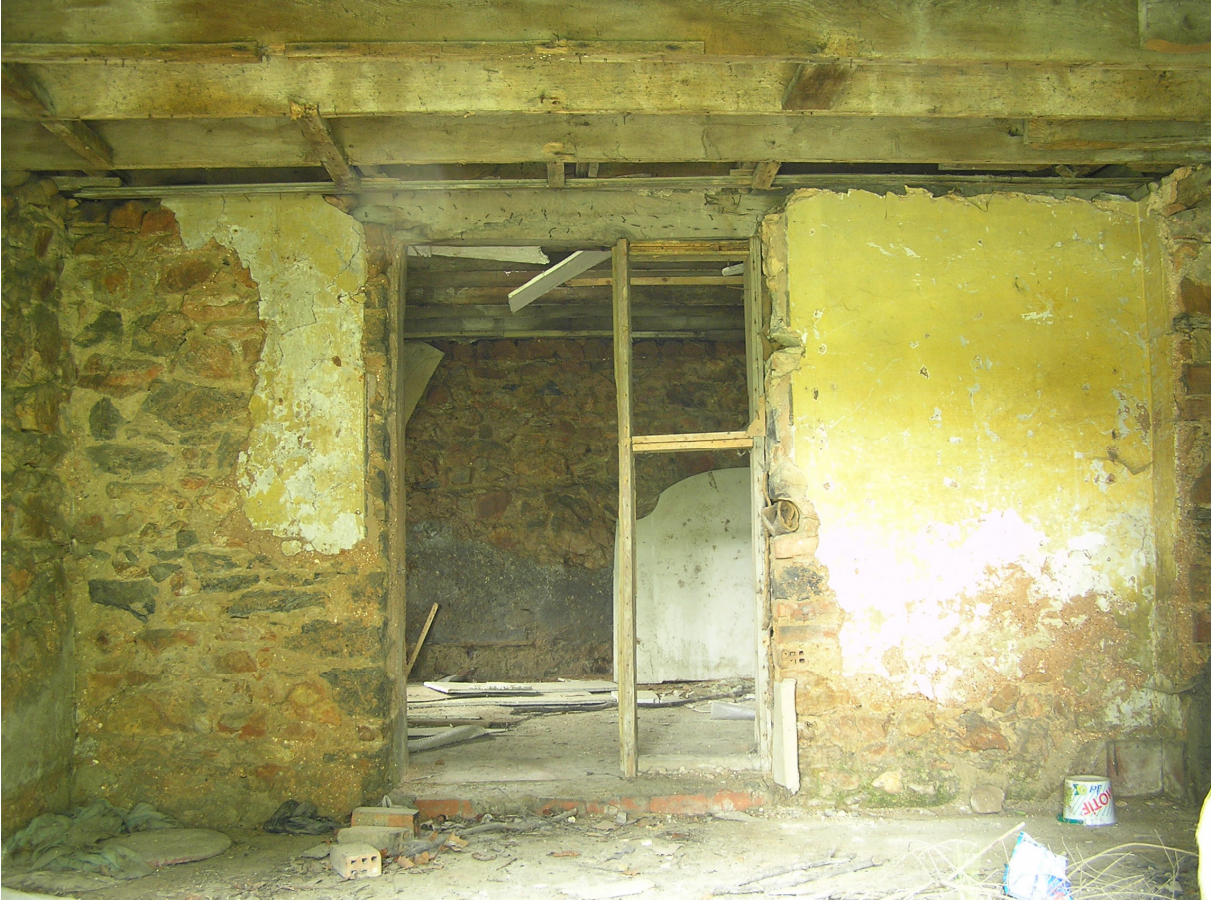
BK01 no'lu odadan BK02 no'lu odaya ahşap, çift kanatlı kapıdan ulaşıldığını duvar boşluğunda kalan tek kanattan anlıyoruz. Şu an kapının sağ kanatı durmakta, diğer kanatı ise sökülmüştür. BK01 ve BK02 no'lu odalar dışarıya 100*100 cm boyutlarındaki pencerelerle açılmaktadır. BK02 no'lu odadan arada kalan BK03 no'lu mekana geçilebilmektedir.

Resim 4.13 BK01 ve BK02 no'lu odaların ortak duvarı

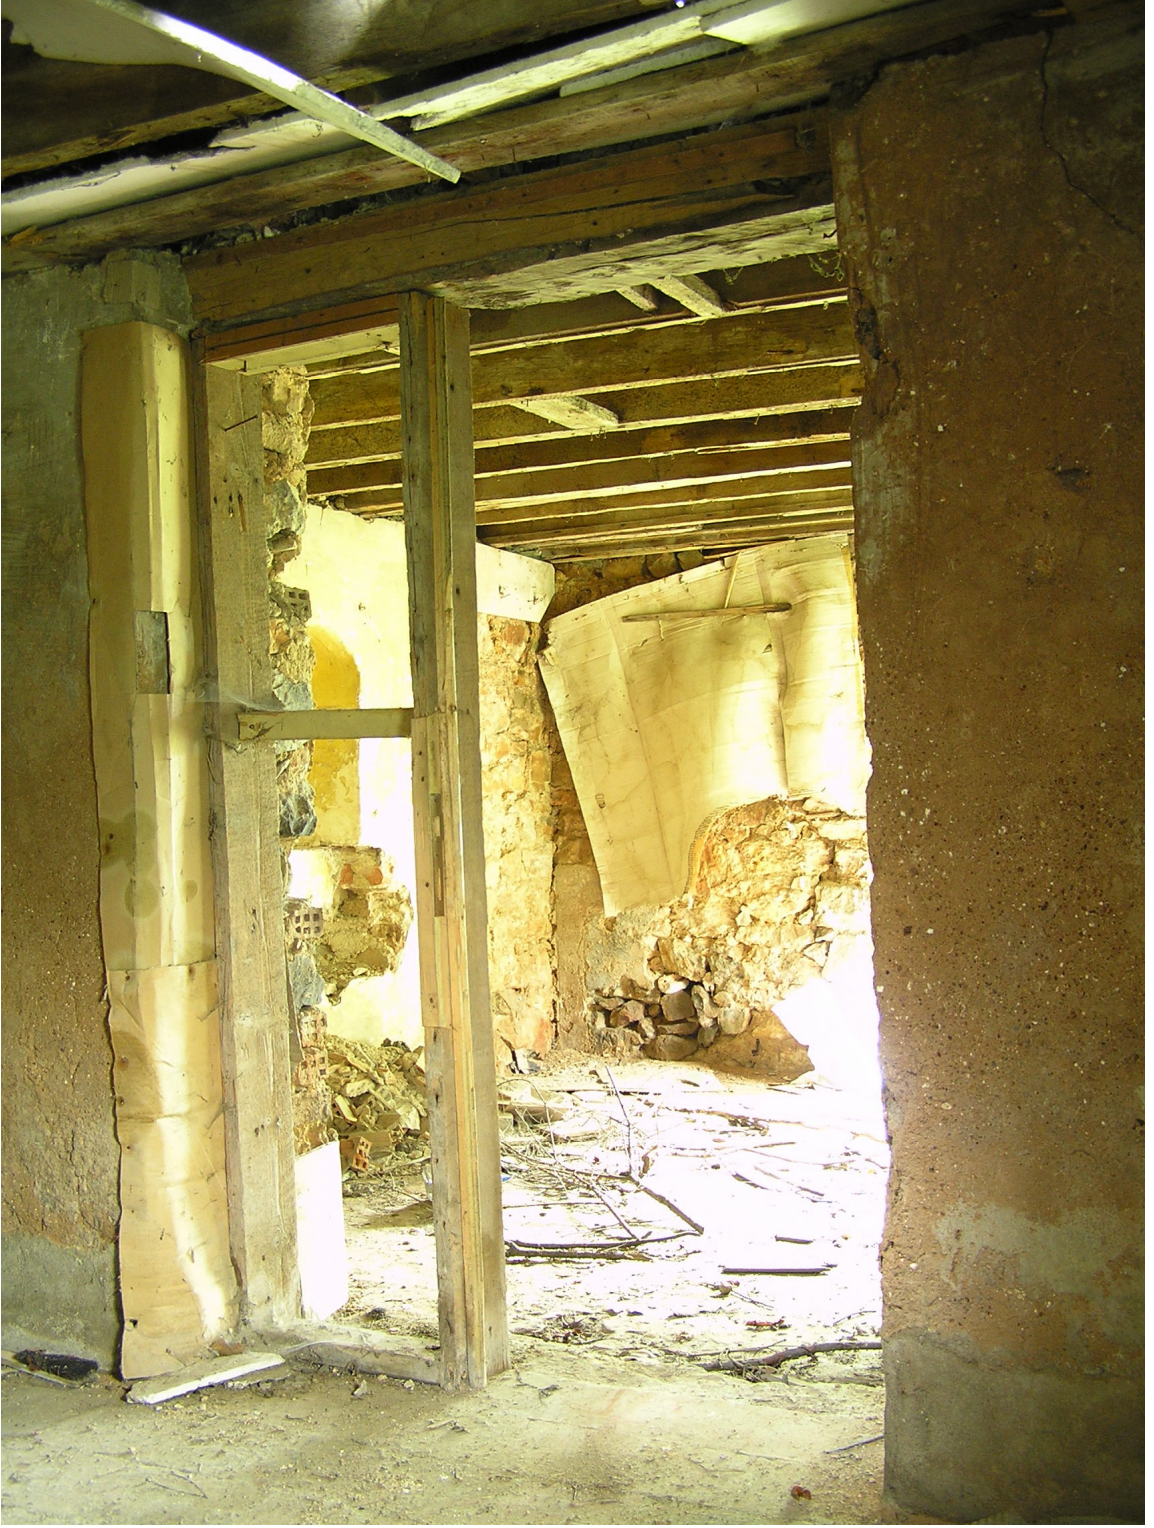
Resim 4.14 BK02 no'lu odanın çift kanatlı kapısı

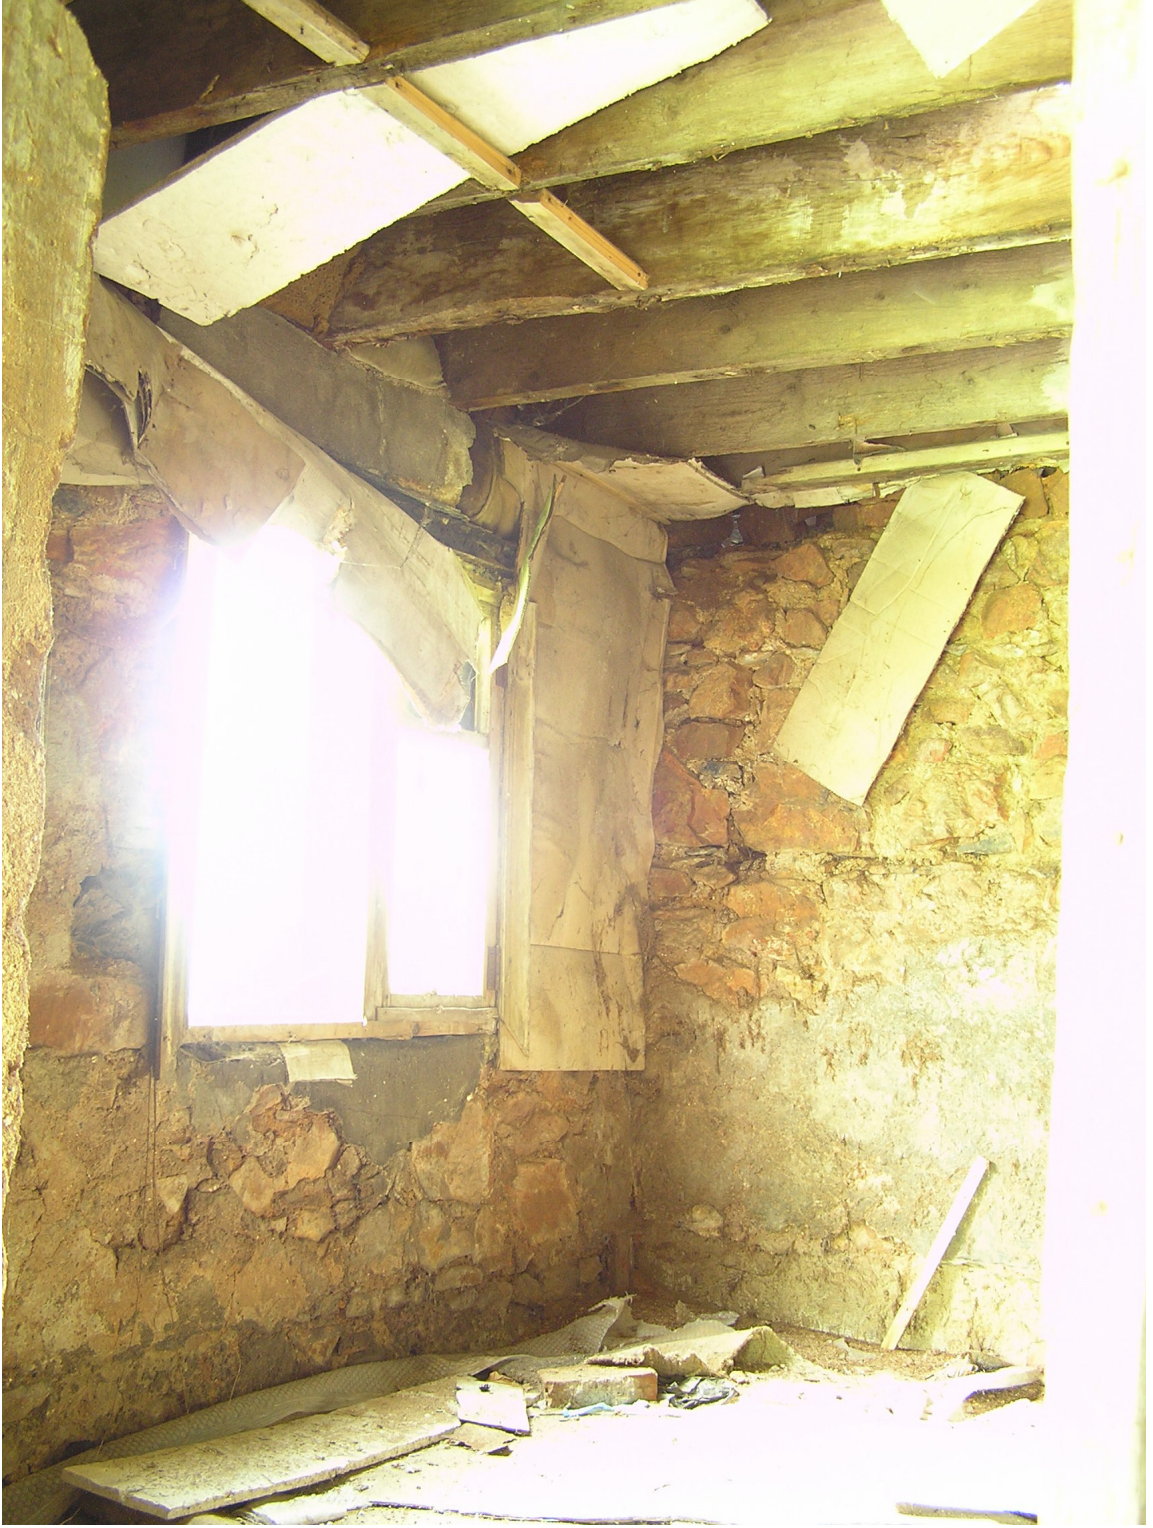
Resim 4.15 BK01 ve BK02 no'lu odaların 100*100cm'lik pencereleri

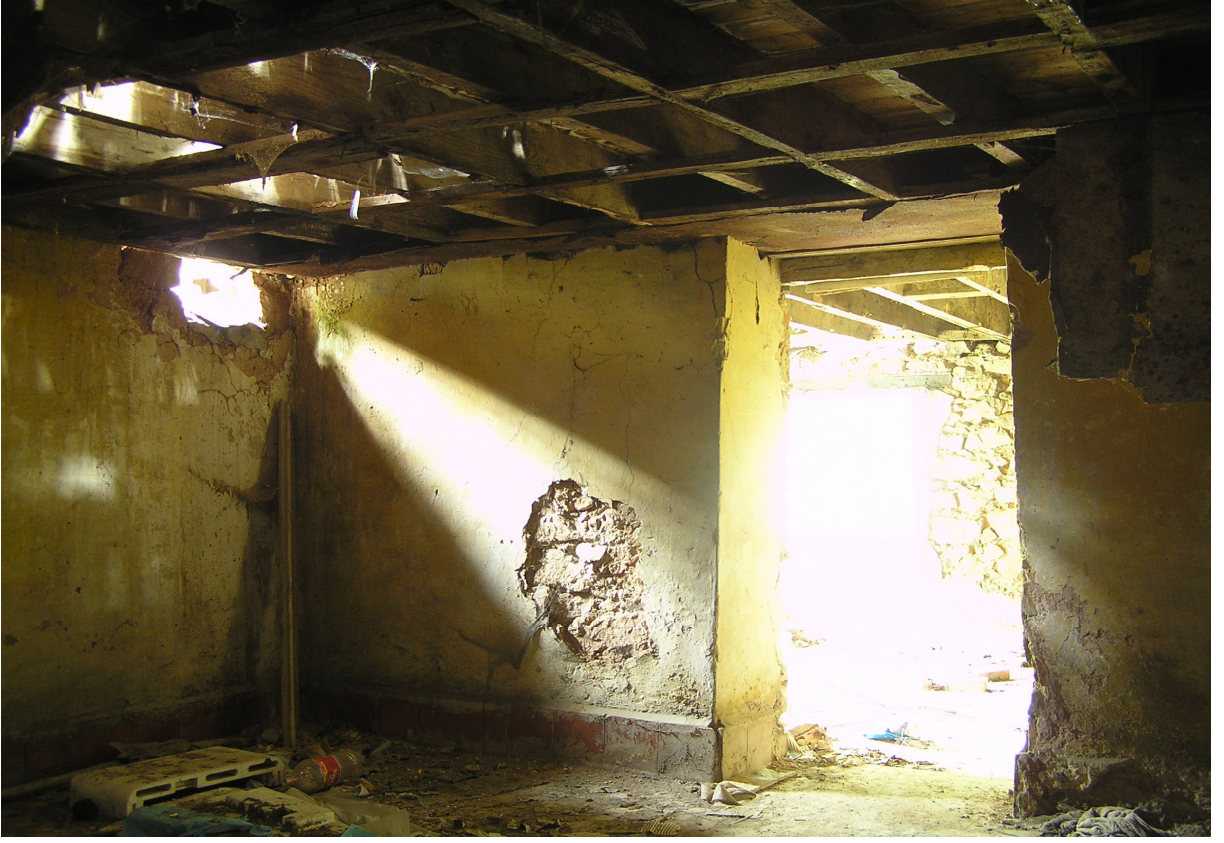
Resim 4.16 BK03 no'lu odaya geiş boşluđuna BK03'den bakış

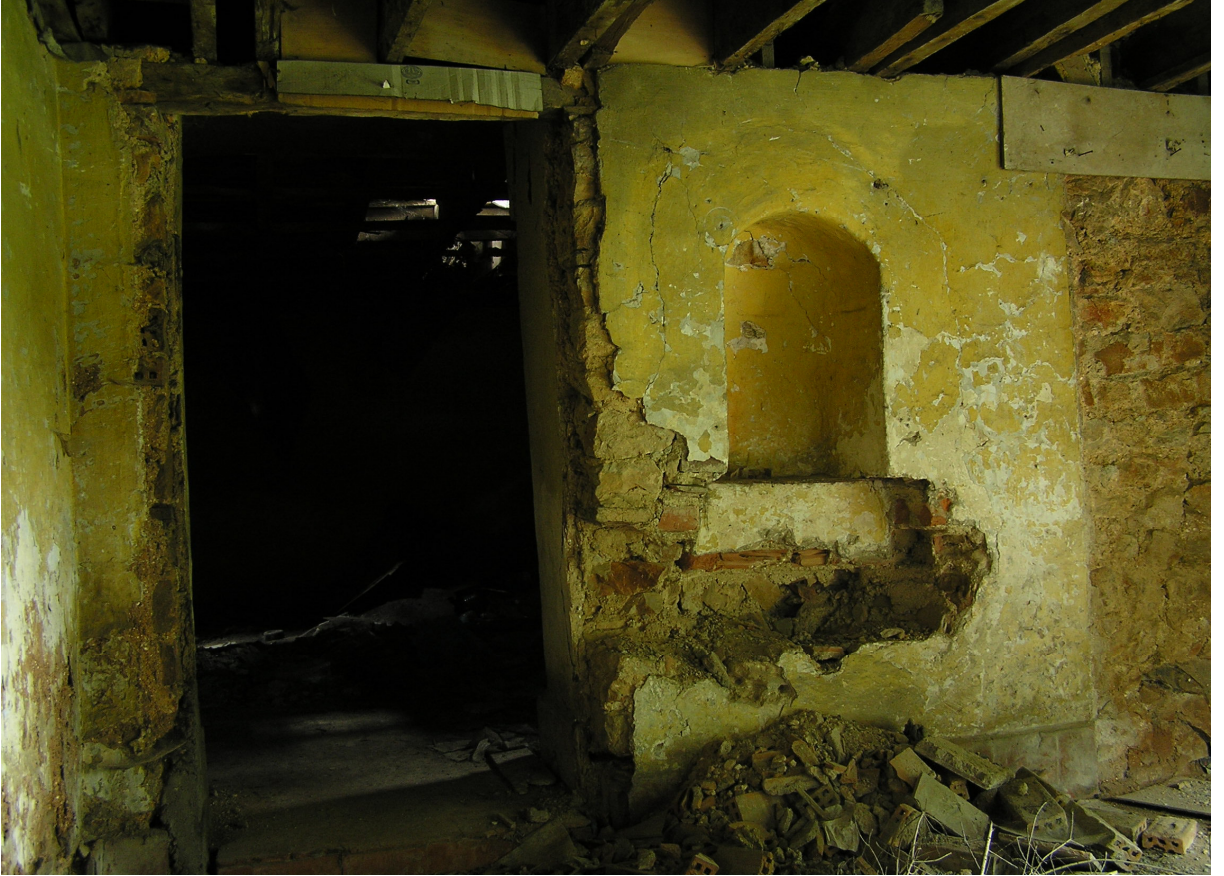
Resim 4.17 BK03 no'lu odaya geiş boşluđuna BK02'den bakış

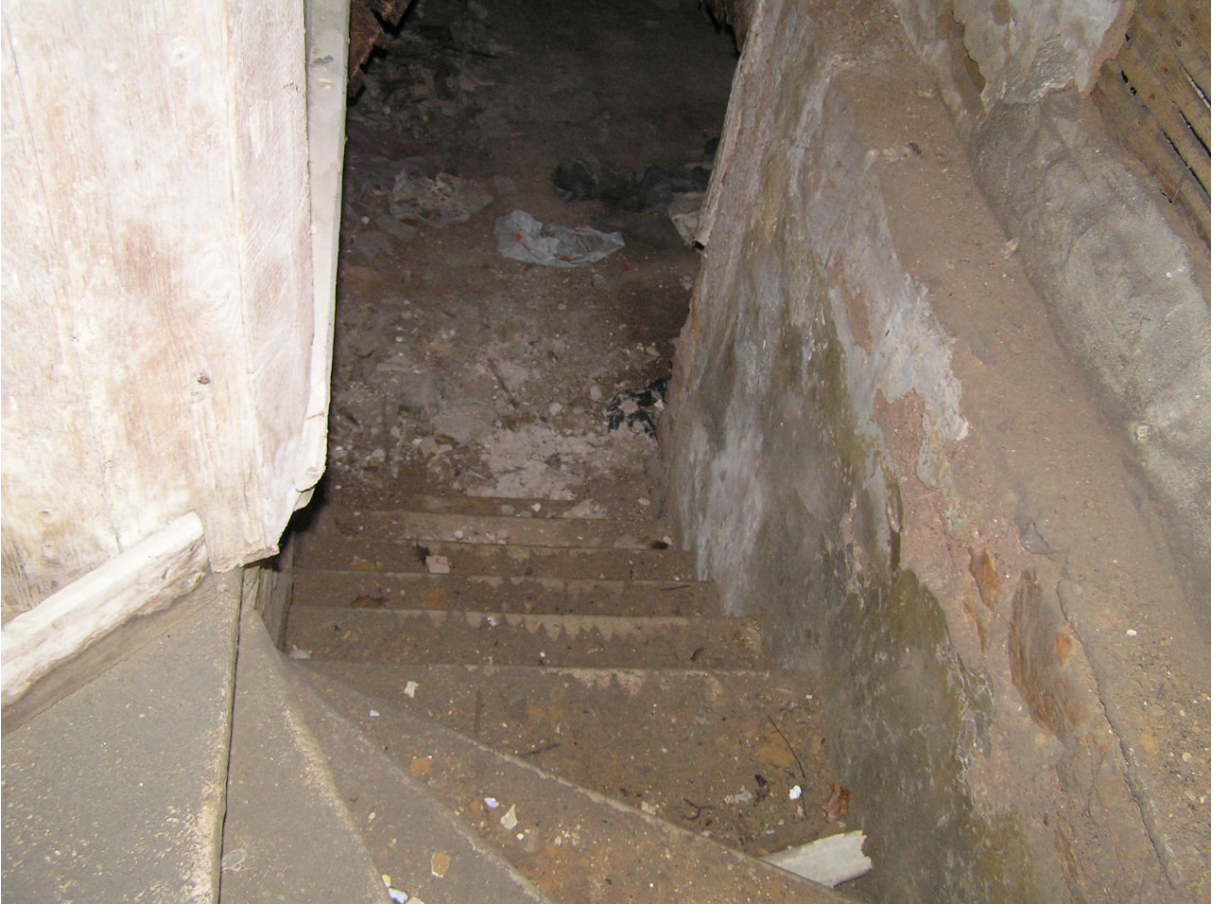
Resim 4.18 Bodrum kat merdivenlerinin üstten görünüşü

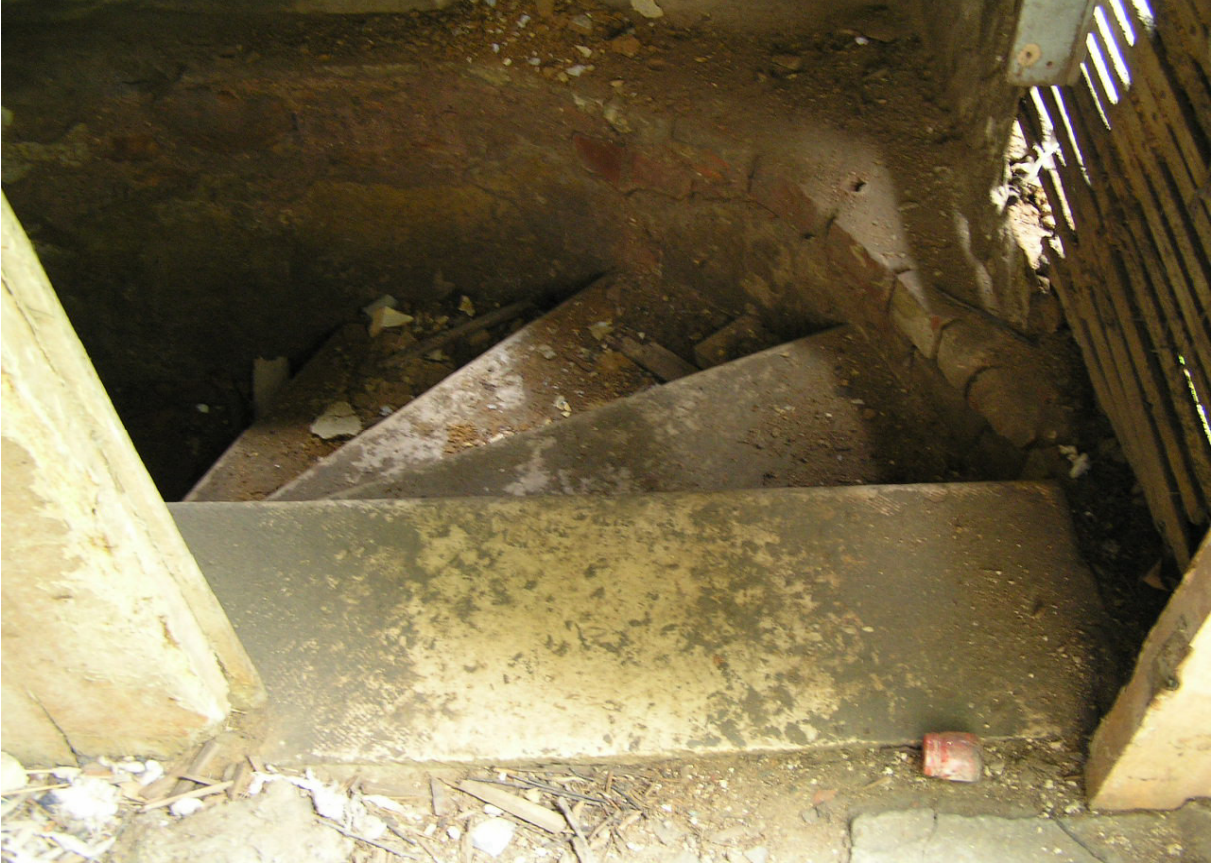
Resim 4.19 Bodrum kat merdiven basamağı detay görünüşü

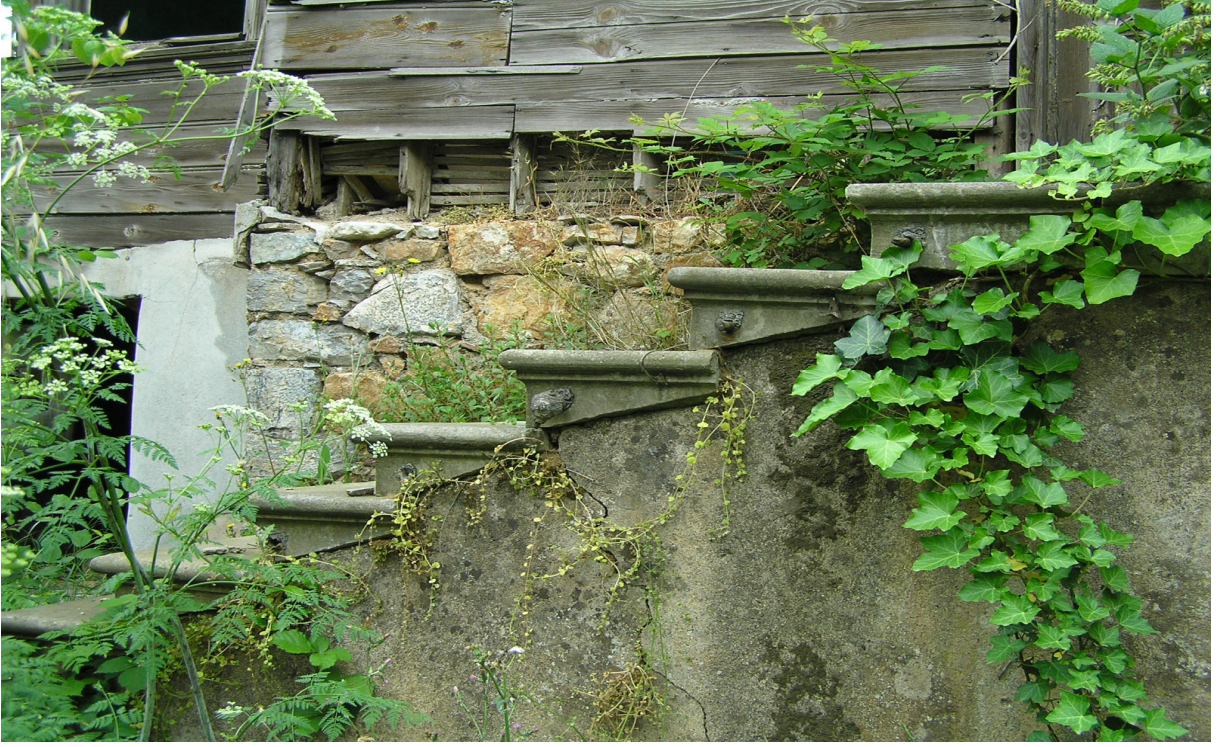
Resim 4.24 Giriş merdivenleri basamak detayı

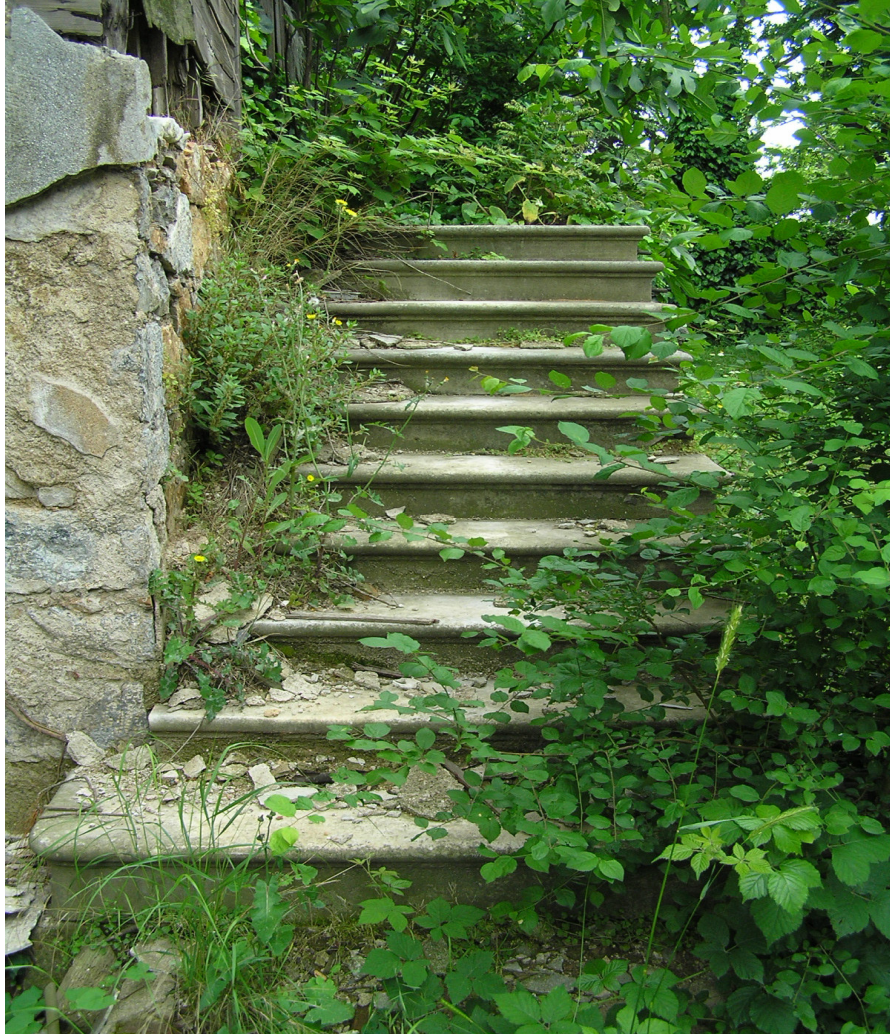
Resim 4.25 Beyaz mermer kaplamalı giriş merdiveni genel görünüşü

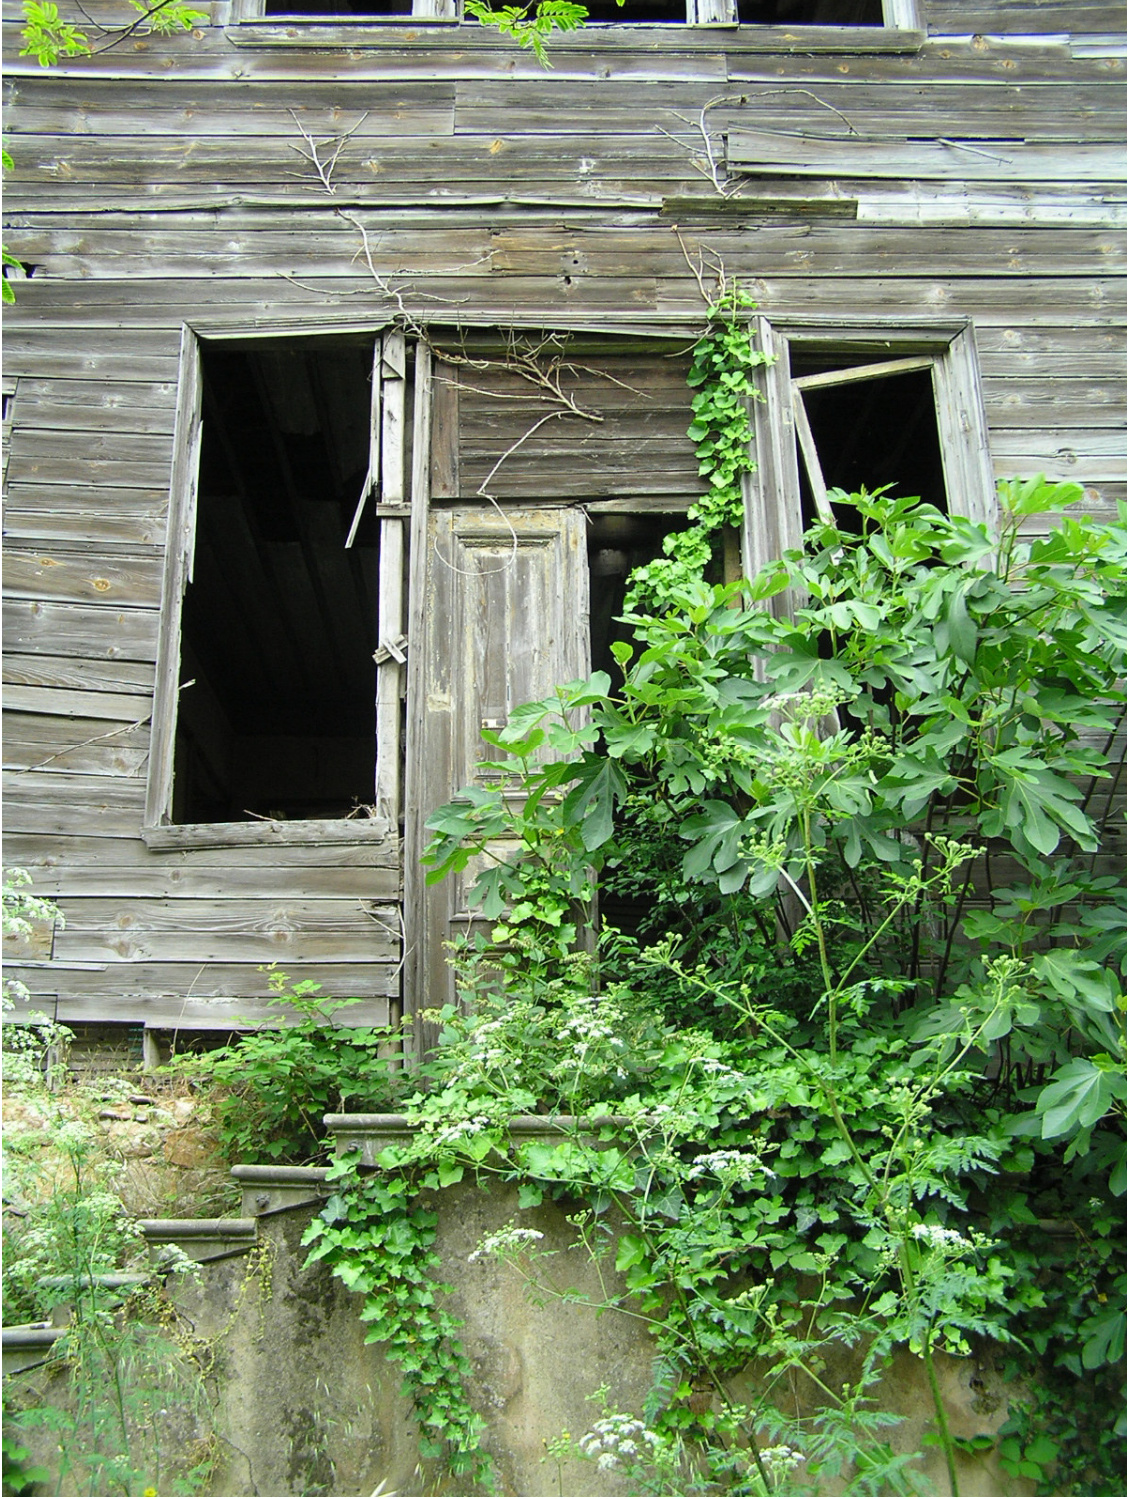
Ahşap giriş kapısı 129/242cm ölçülerinde çift kanatlıdır. Kanatların üstünde orijinalinde sabit camlı bir bölüm varken günümüzde gelişigüzel tahtalar çakılmıştır. Ahşap giriş kapısının yanında 70/200cm'lik parapeti 73 cm olan ahşap giyotin pencere vardır.

Resim 4.26 Giriş kapısı

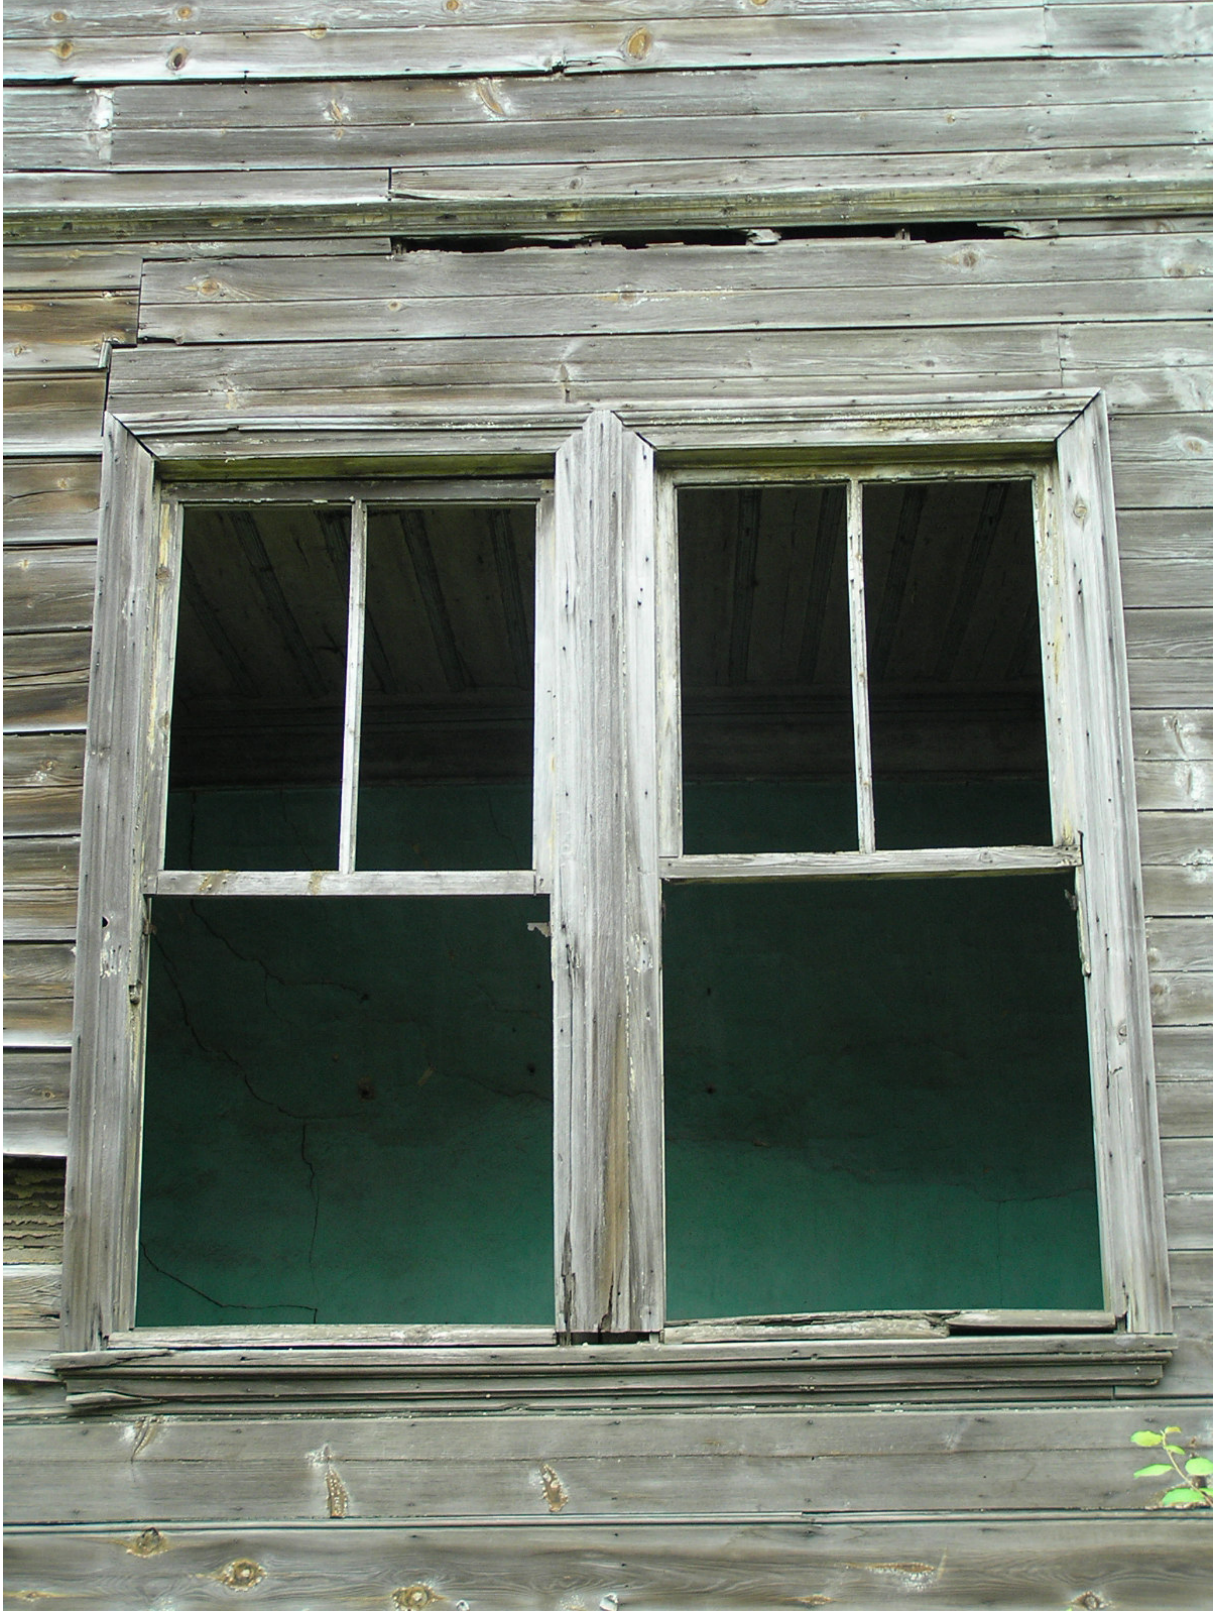
Resim 4.30 Giyotin ahşap pencereler

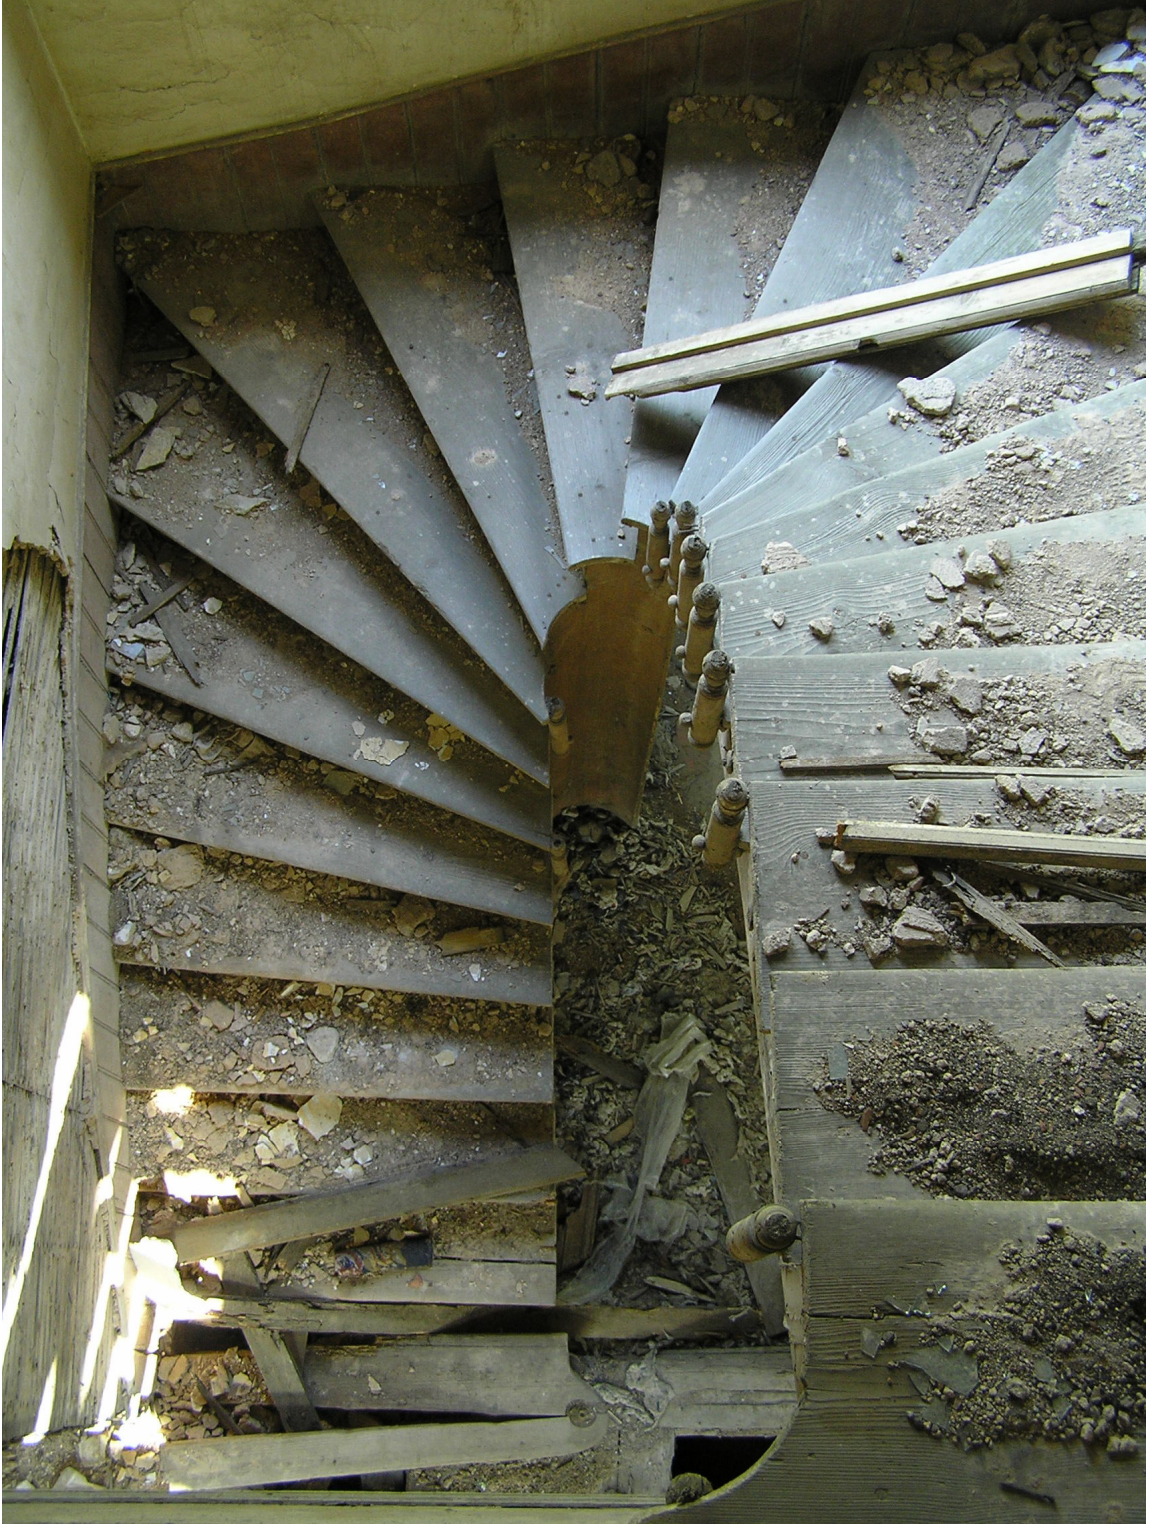
Resim 4.33 Ahşap döner merdivenin üstten görünüşü
