**ÇAMLICA-ALTUNİZADE-BAĞLARBAŞI TARİHSEL
ÇEVRESİ DEĞERLENDİRME VE ÇAMLICA'DA AHŞAP
BİR KÖŞKÜN KORUMA PROJESİ**

Mimar Eyüp Salih ELMAS

YÜKSEK LİSANS TEZİ

İSTANBUL, 2005

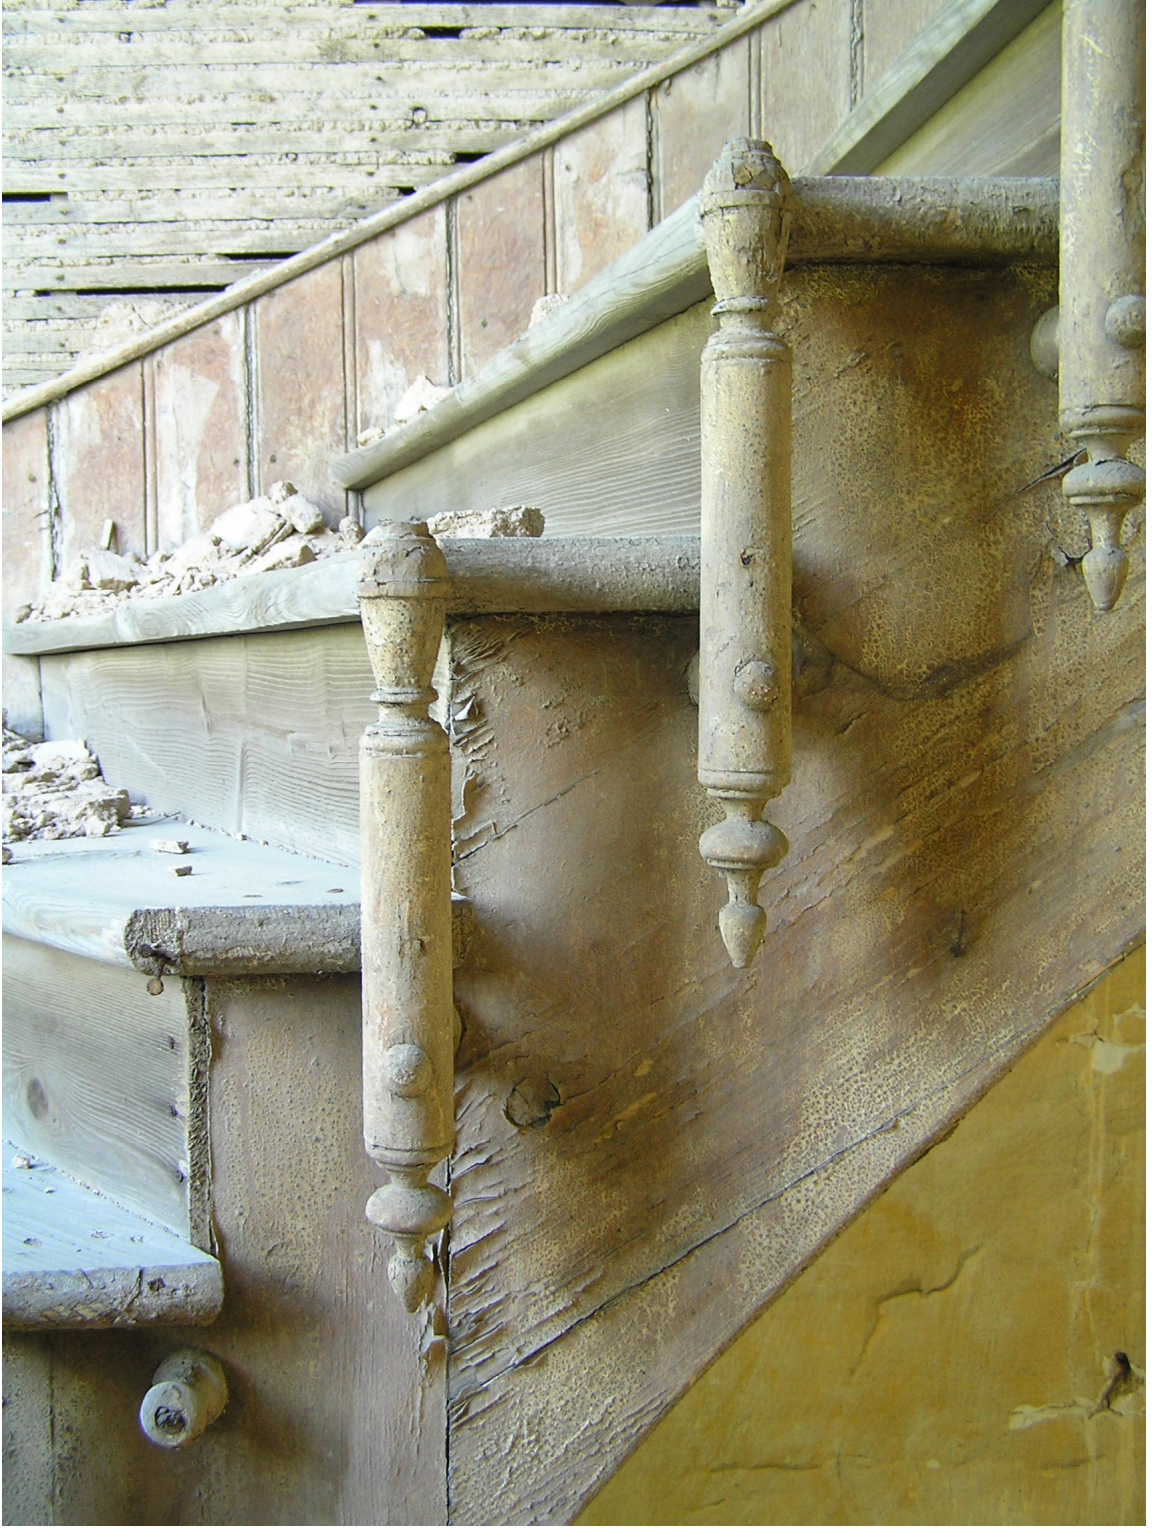
Merdiven korkuluklarının ahşaptan balon tipte olduğunu mevcut olan numuneden anlıyoruz. Korkulukların basamaklara tespit edildiği noktalar yerlerinde mevcut olduğundan modülasyonu okuyabildik.

Resim 4.38 Ahşap merdiven korkuluęunun modul detayı

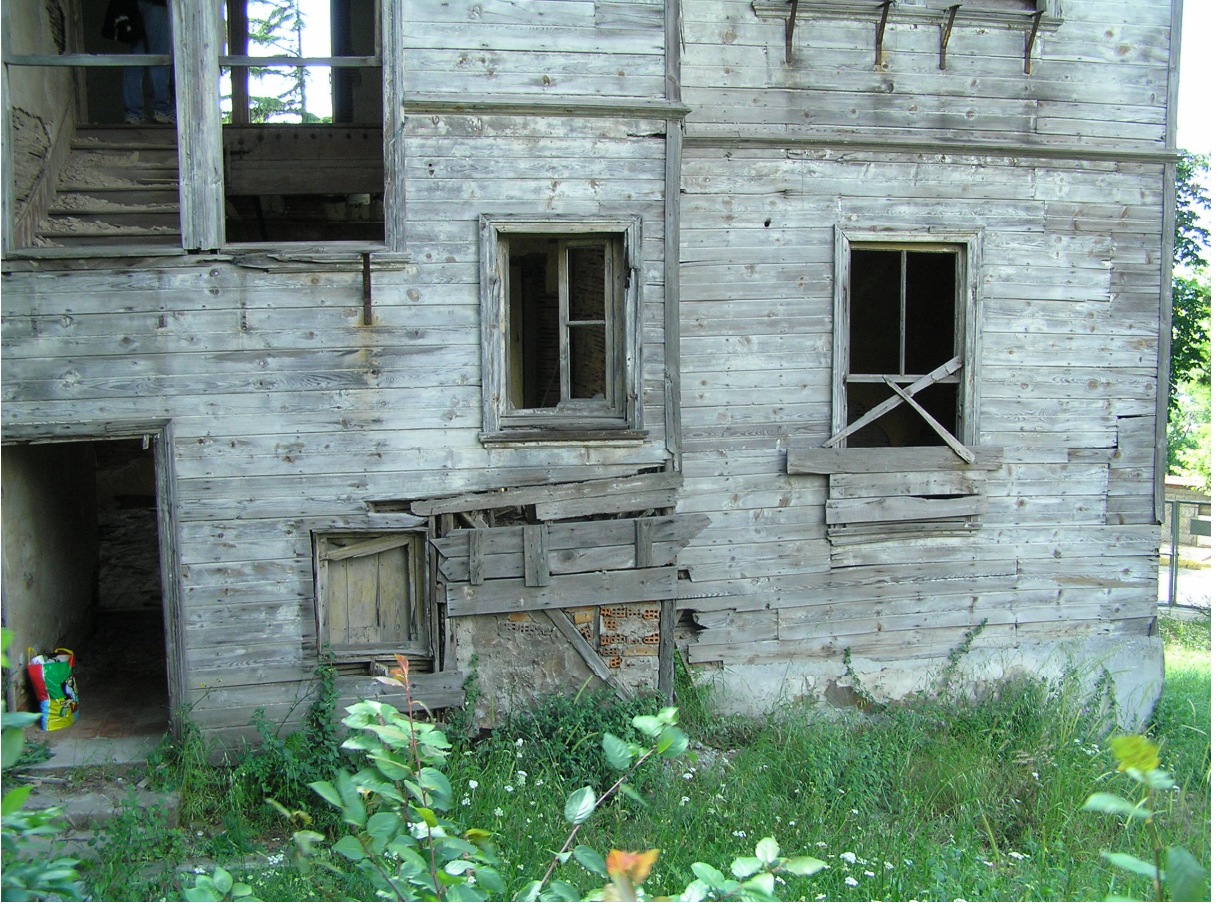
Resim 4.40 ZK04'teki ahşap pencere

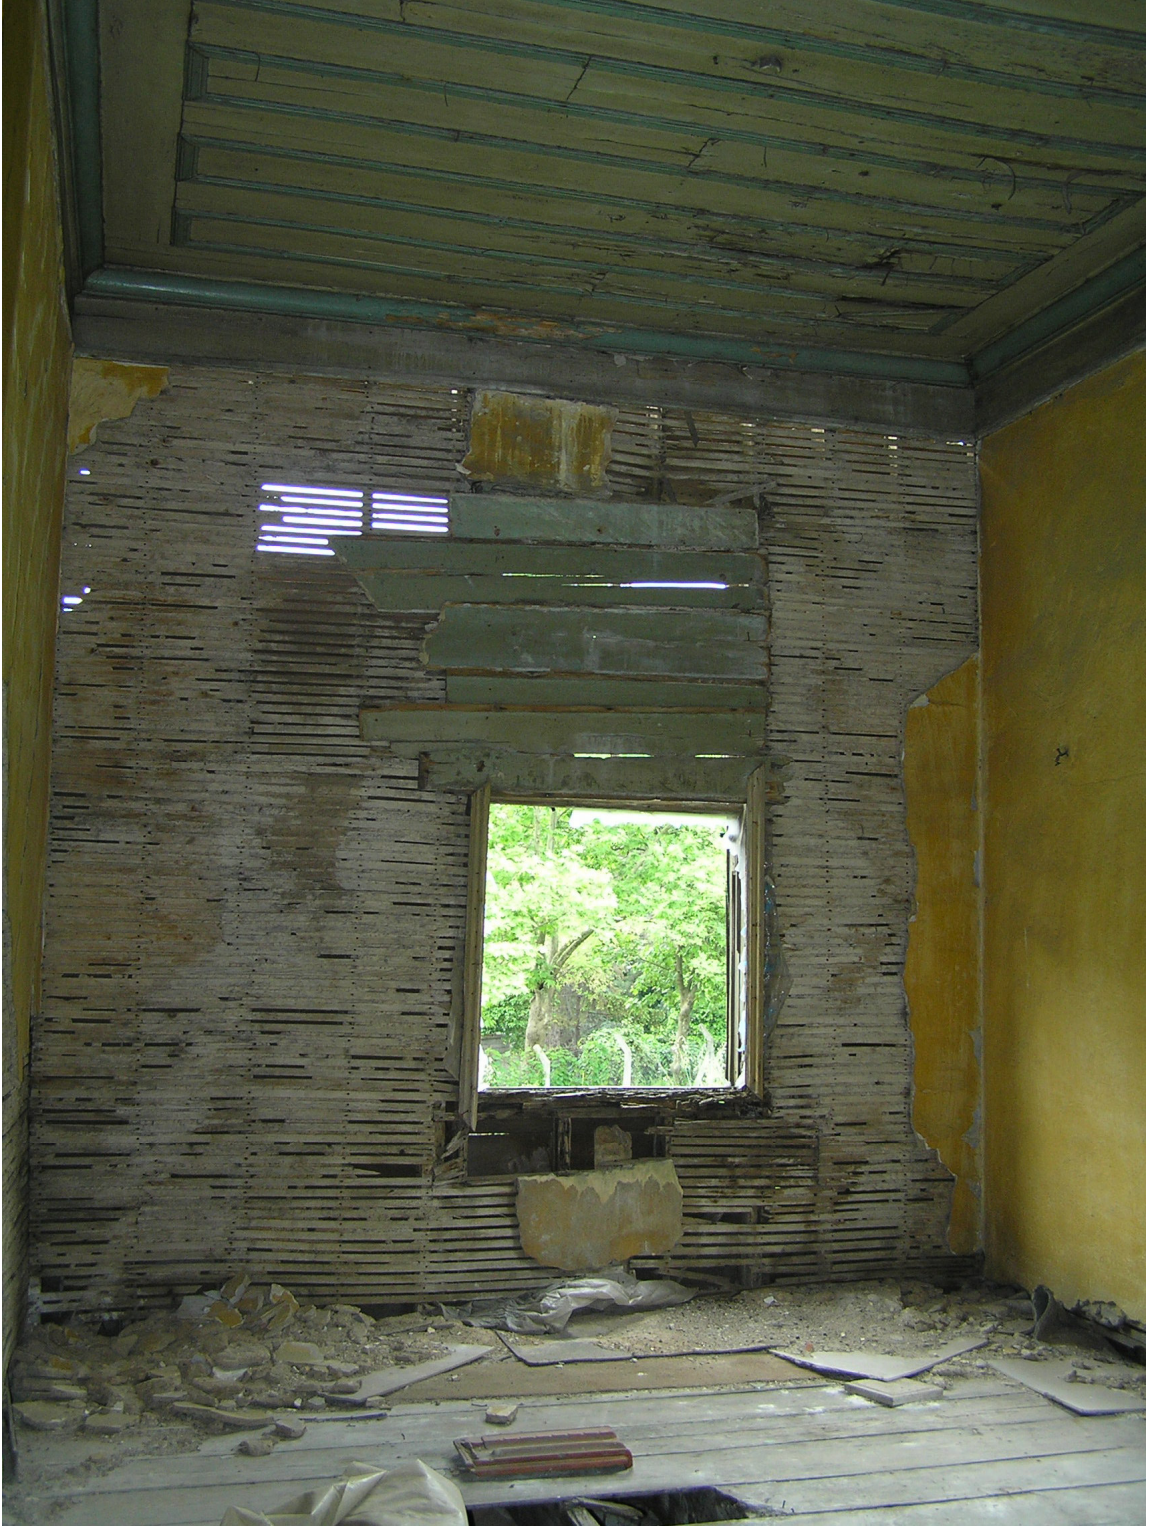
Resim 4.44 ZK01 no'lu oda genel görünümü

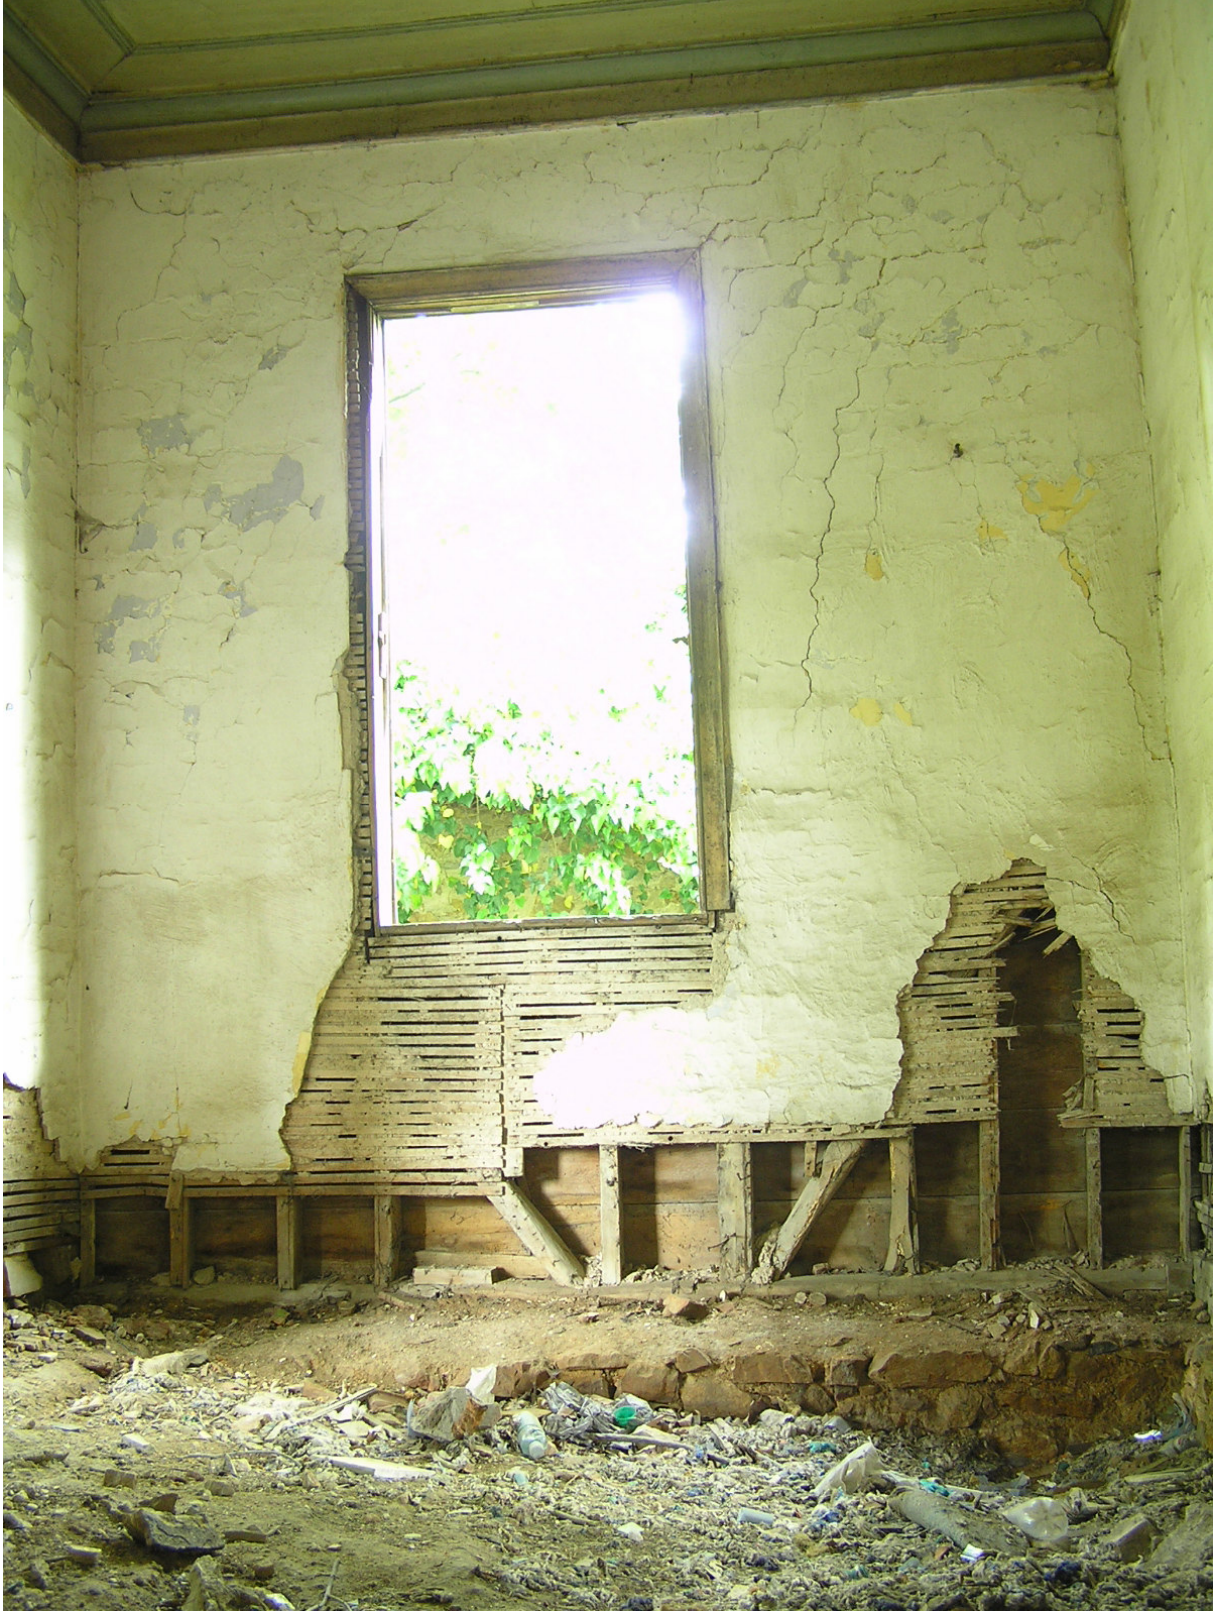
Resim 4.50 ZK07 no'lu odaya genel bakış

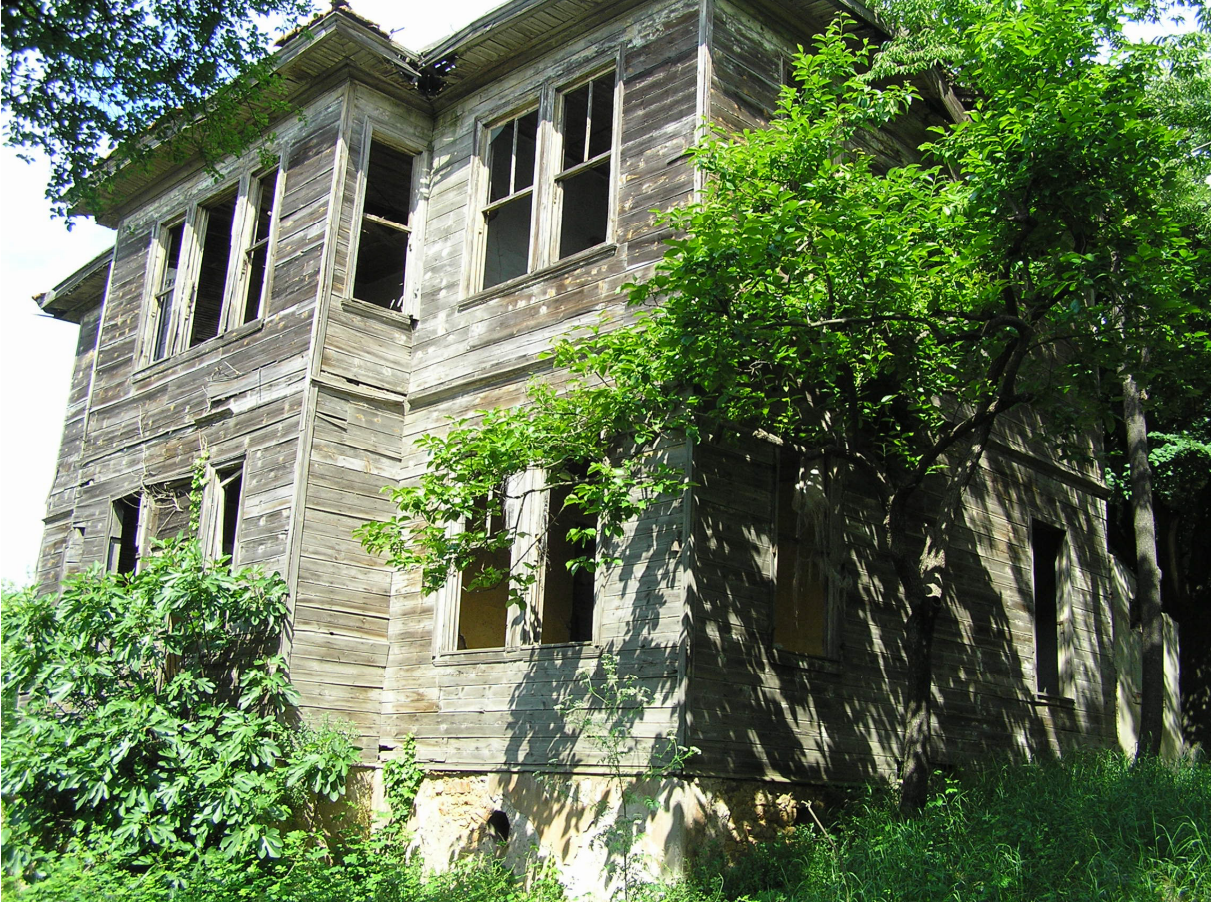
Resim 4.58 1K04'te giriş aksının sađ yanına açılan pencere boşluğu

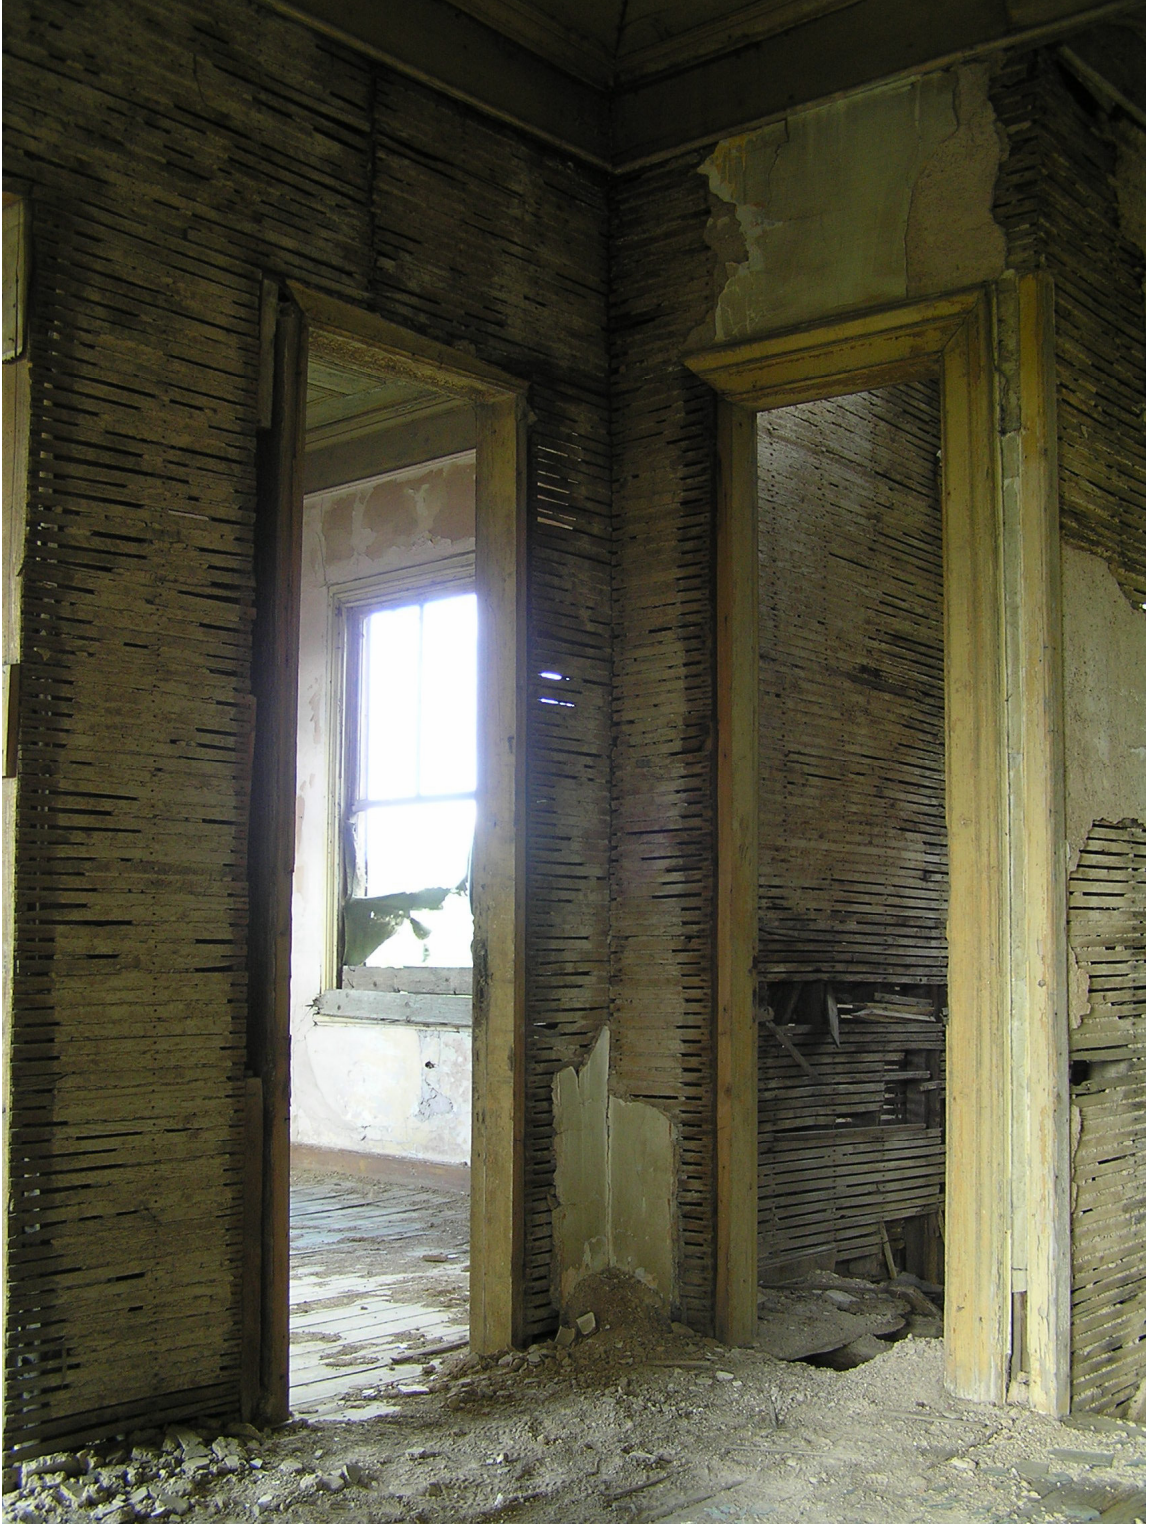
Resim 4.60 1K03'ten 1K01 ve 1K05 no'lu mekanlara genel bakış

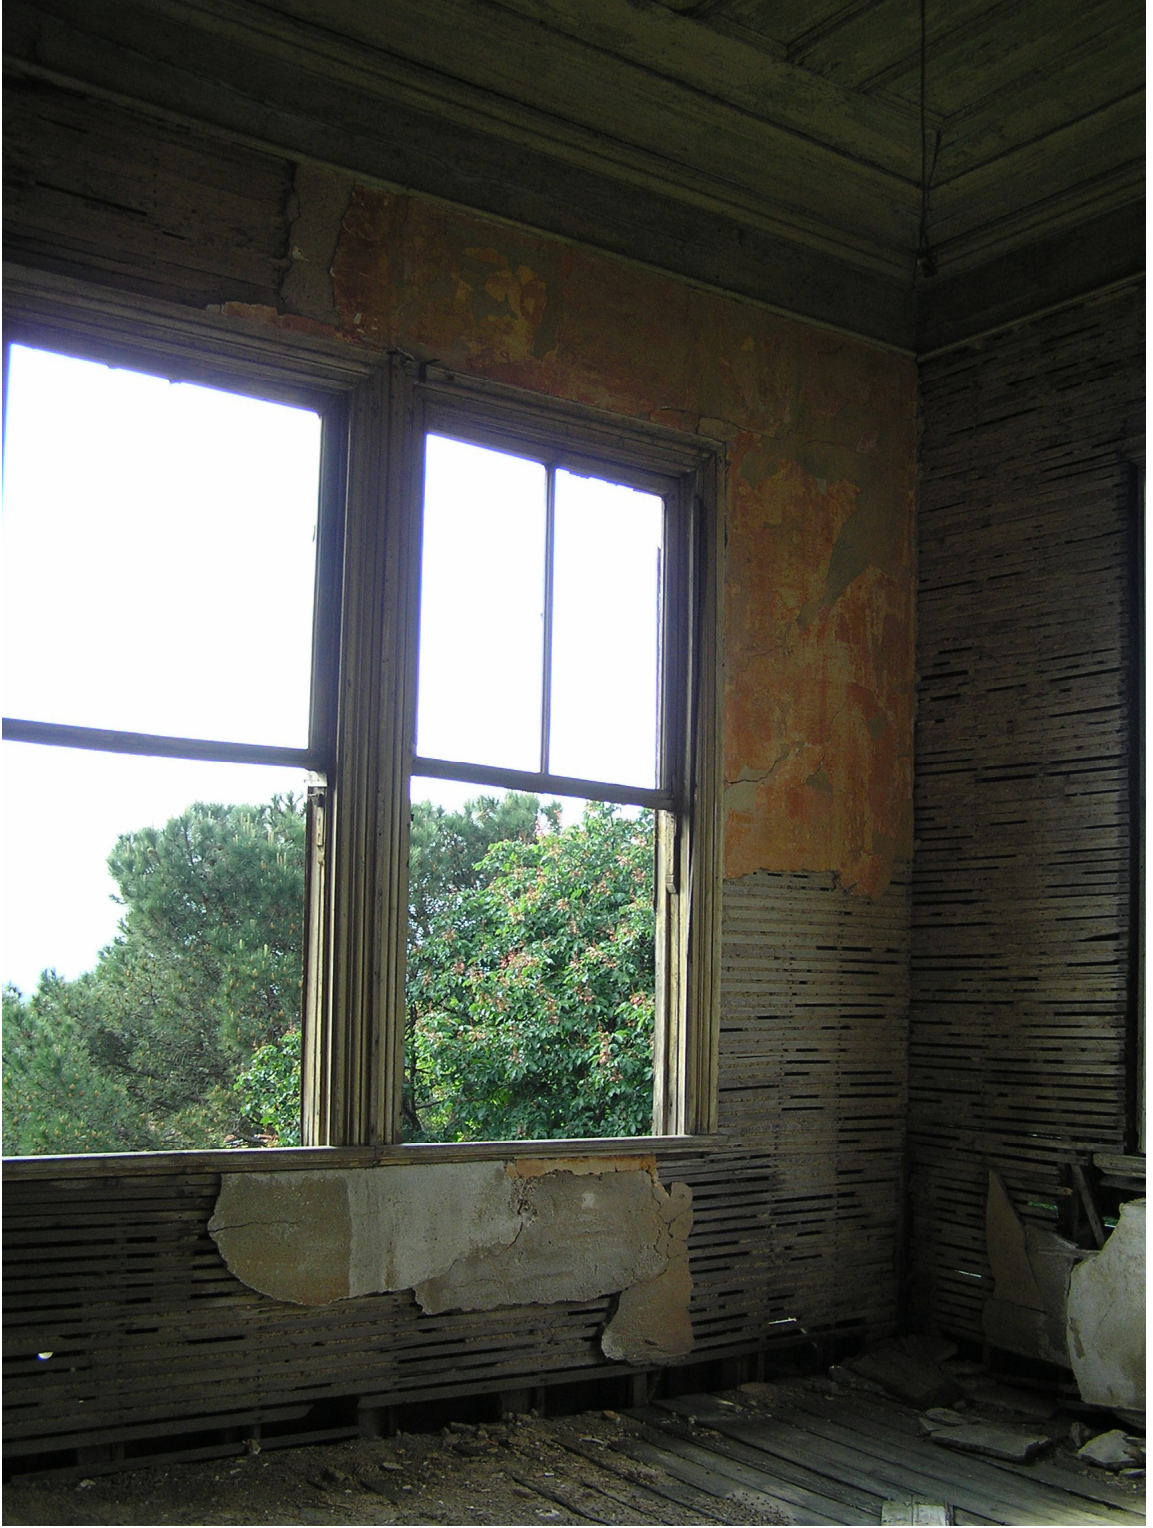
Resim 4.61 1K02'den ön bahçe tarafına bakış

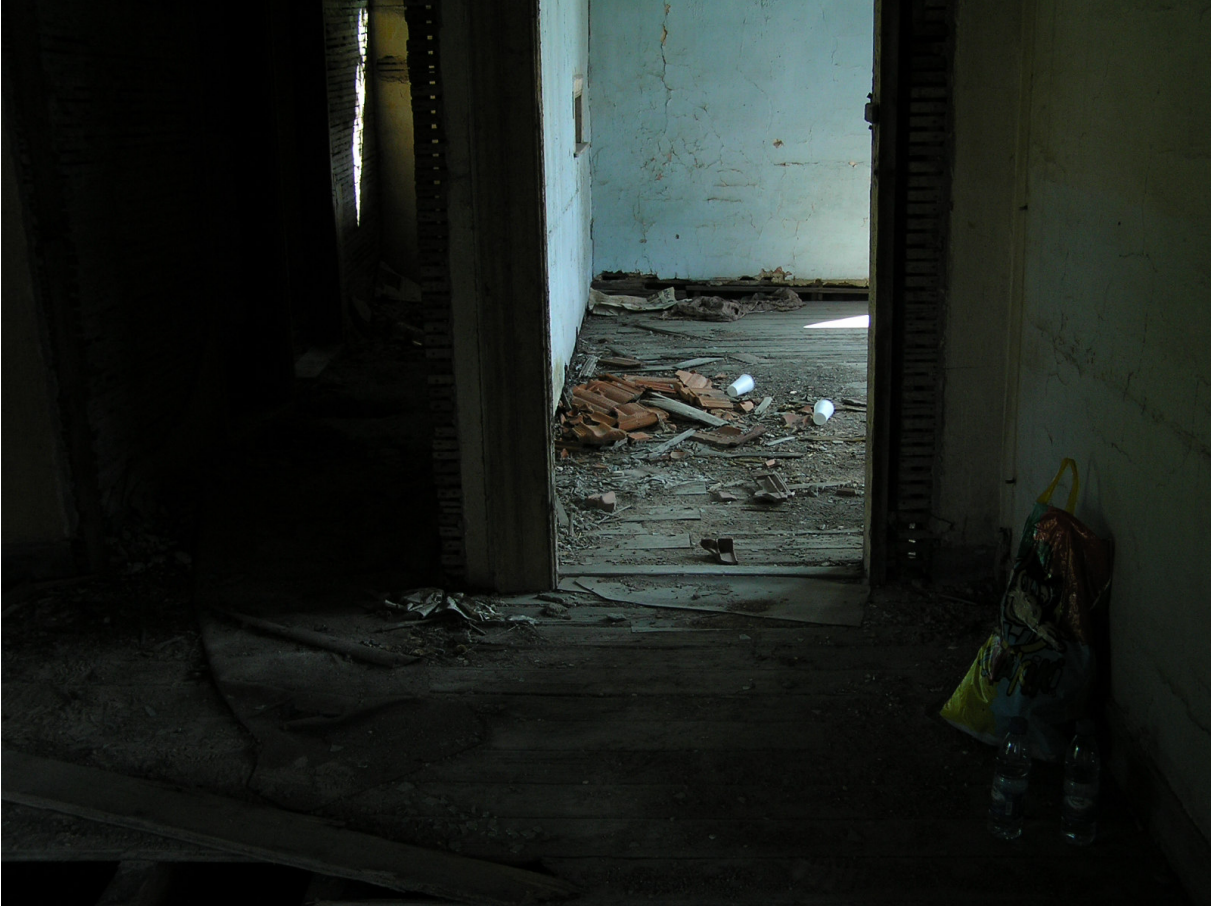
Orta sofanın sağ yanında yer alan 1K10 no'lu oda ZK08 no'lu odayla aynı mimari özellikleri taşımaktadır. Döşeme ve tavan kaplamaları ahşap, duvarları ise bağdadi sıvadır. Haricen 1K09 no'lu hol mekanına açılan servis penceresi vardır. 1K09 no'lu hol mekanından cepheye 89x132 cm'lik parapeti 160 cm olan ahşap pencere açılmıştır (Resim 4.64).

Resim 4.63 1K03'ten 1K10 no'lu odaya genel bakış

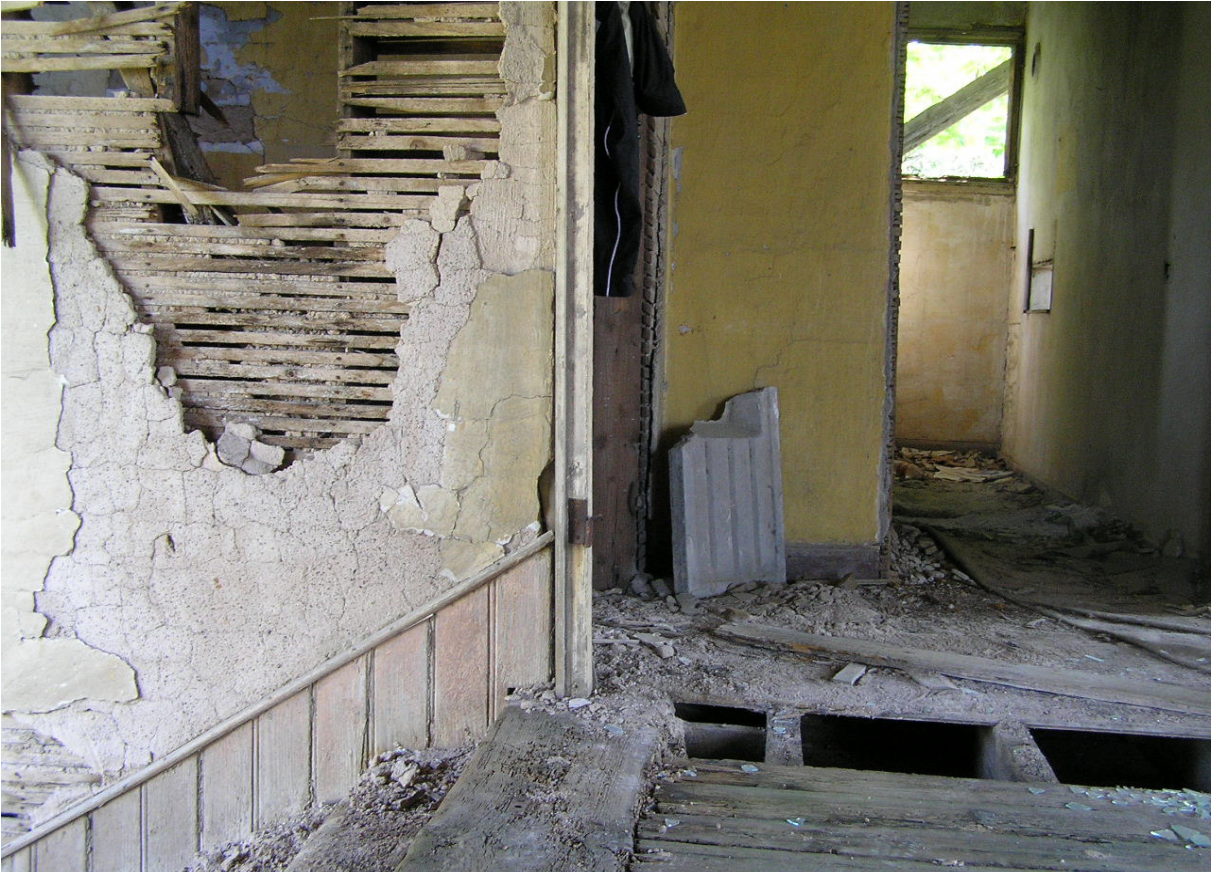
Resim 4.64 1K03'ten 1K09'un olduđu mekana bakış

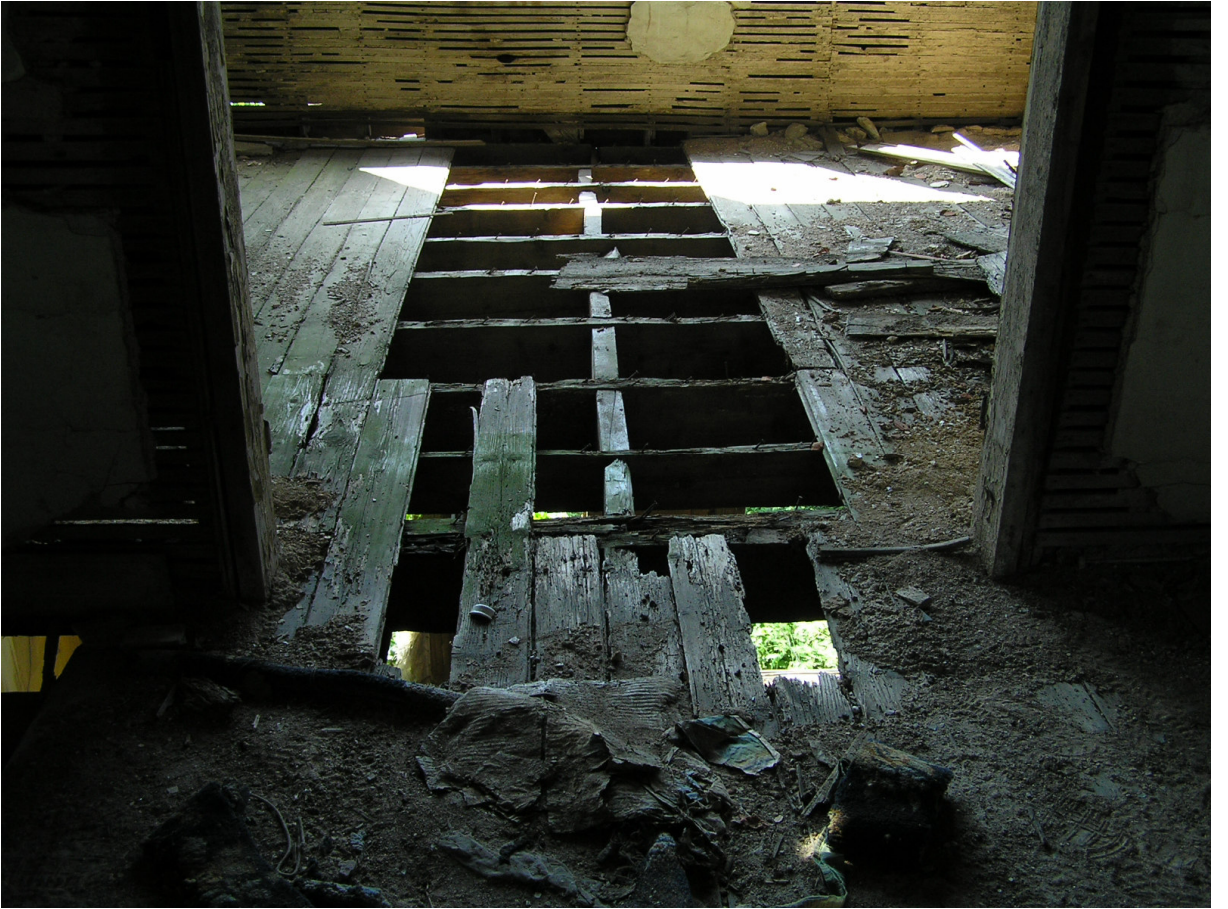
Resim 4.66 Ahşap döşeme kirişleri ve 125*12,5 cm ahşap döşeme kaplamaları

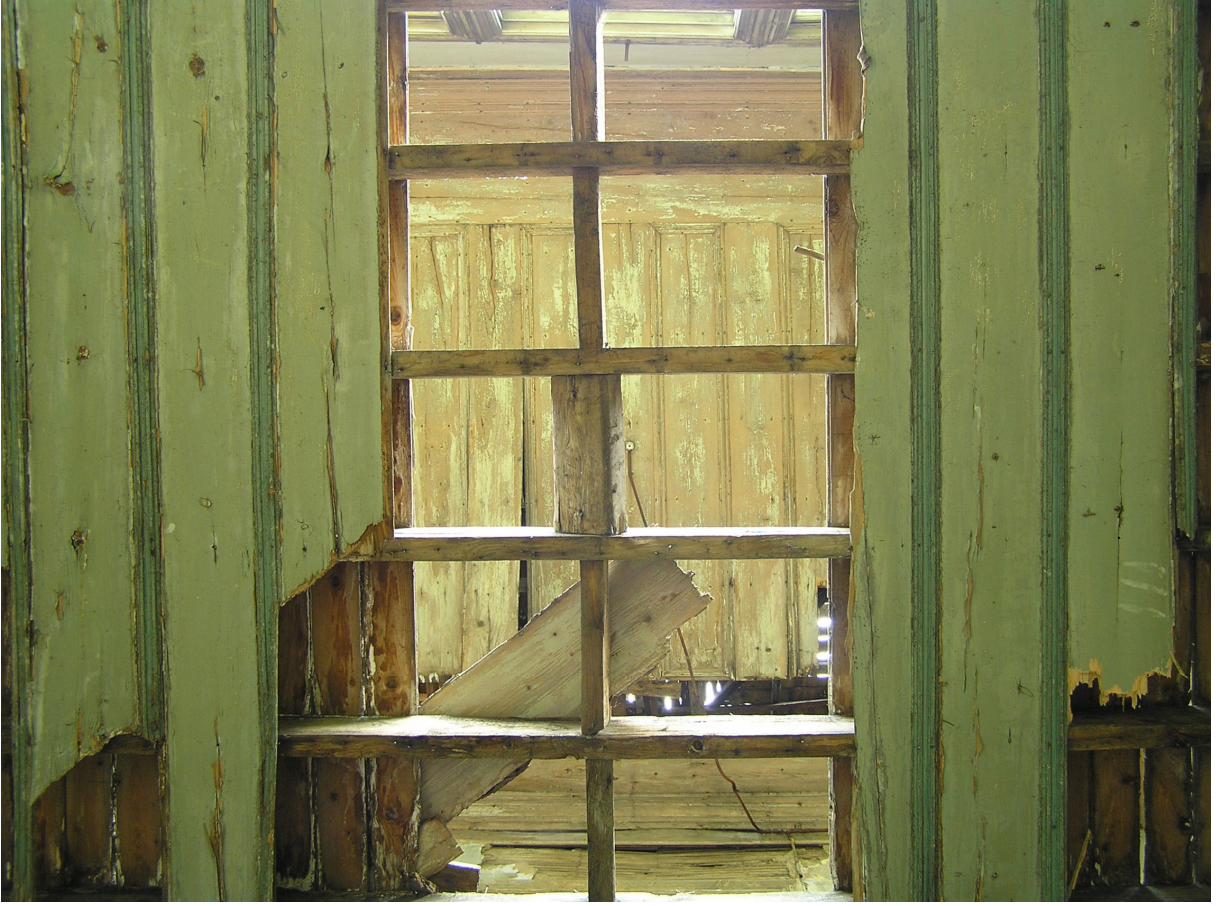
Resim 4.67 Ahşap döşeme kirişleri ve 125*12,5 cm ahşap döşeme kaplamaları

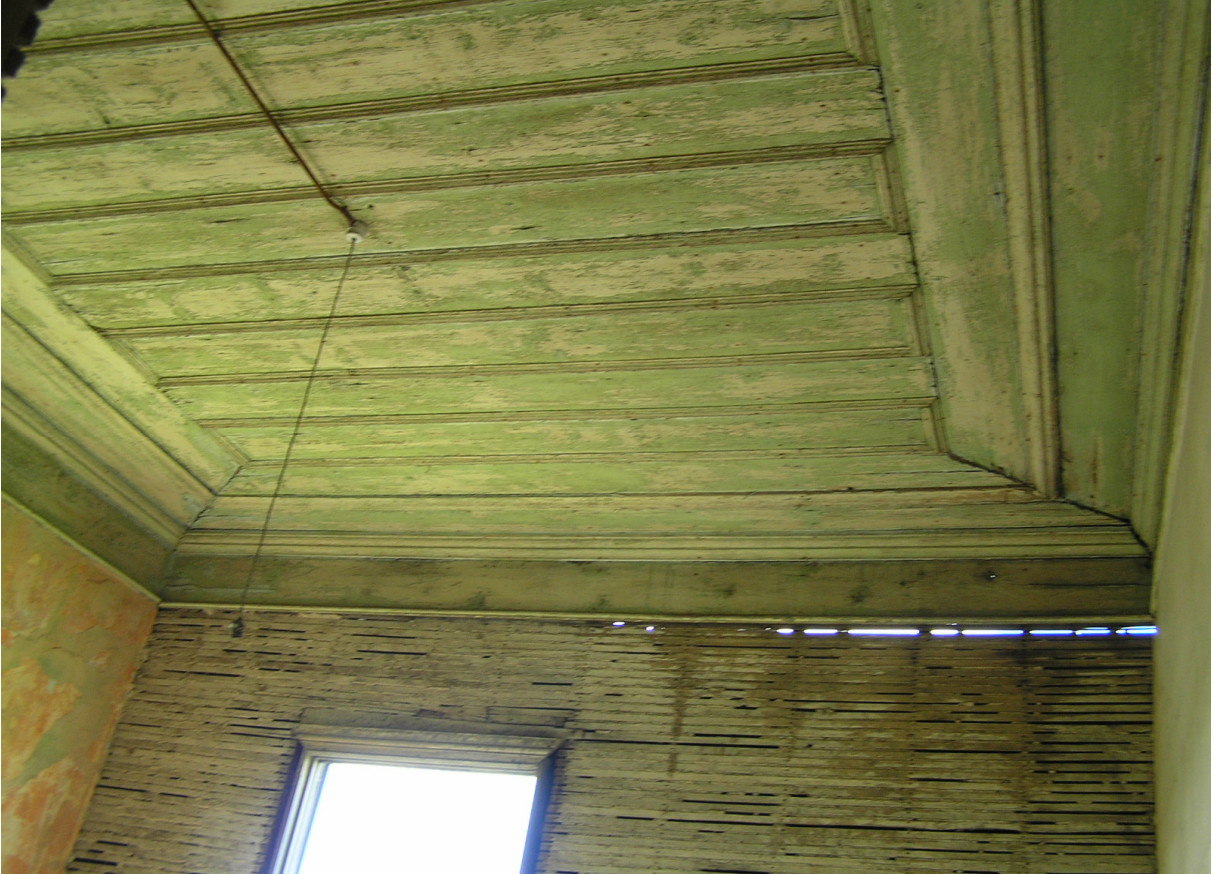
Resim 4.68 Ahşap tavan kaplamalarına örnek

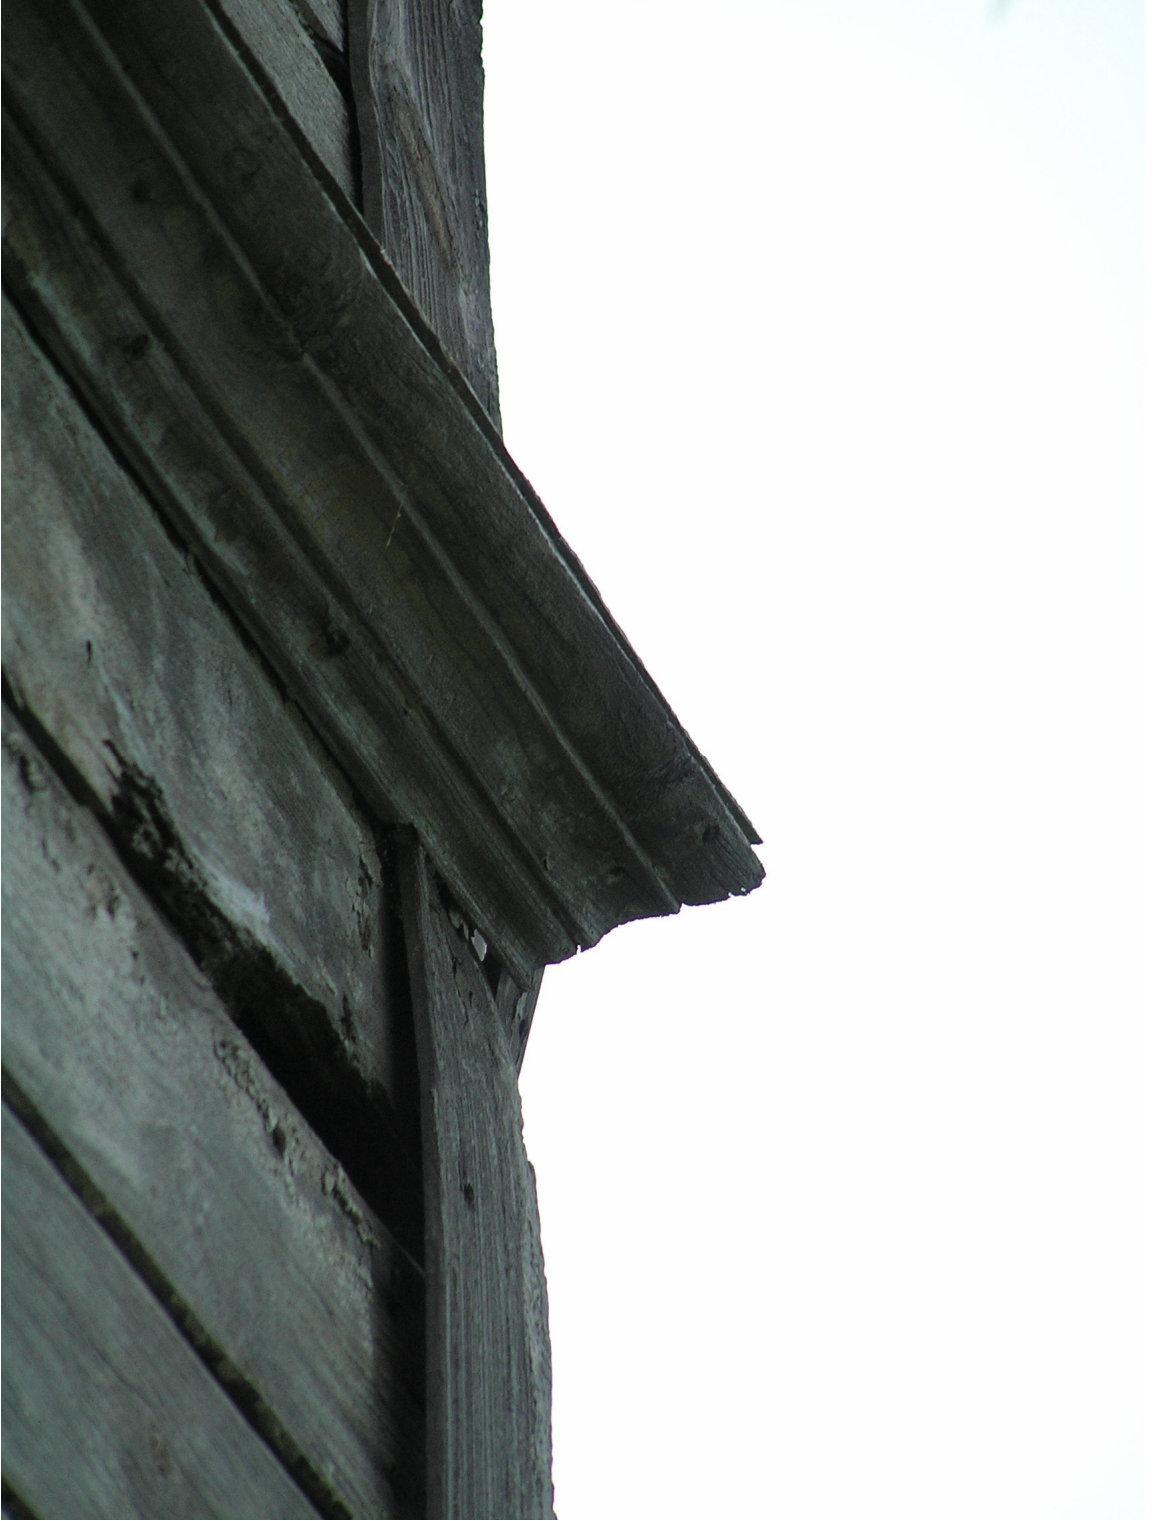
İki kat boyunca devam eden ahşap karkas, yapı içinde bağdadi sıvayla, dışarıda ise ahşap malzeme ile kaplanmıştır. Zemin ve birinci kat seviyesini döşeme hizasında ayıran 7.5 cm en ve boyda olan iç ve dış bükey kıvrımlı profille ayrılmıştır. Profilin üstü 45° açılı ahşap elemanla gönye bitirilmiştir.

Resim 4.69 Kat silmesi detay görünüşü

Saçak alını, koltuk altı ve kat silmesi profilleri mevcut parçalardan şablon oluşturularak eksik kısımlar tamamlanabilir durumdadır.

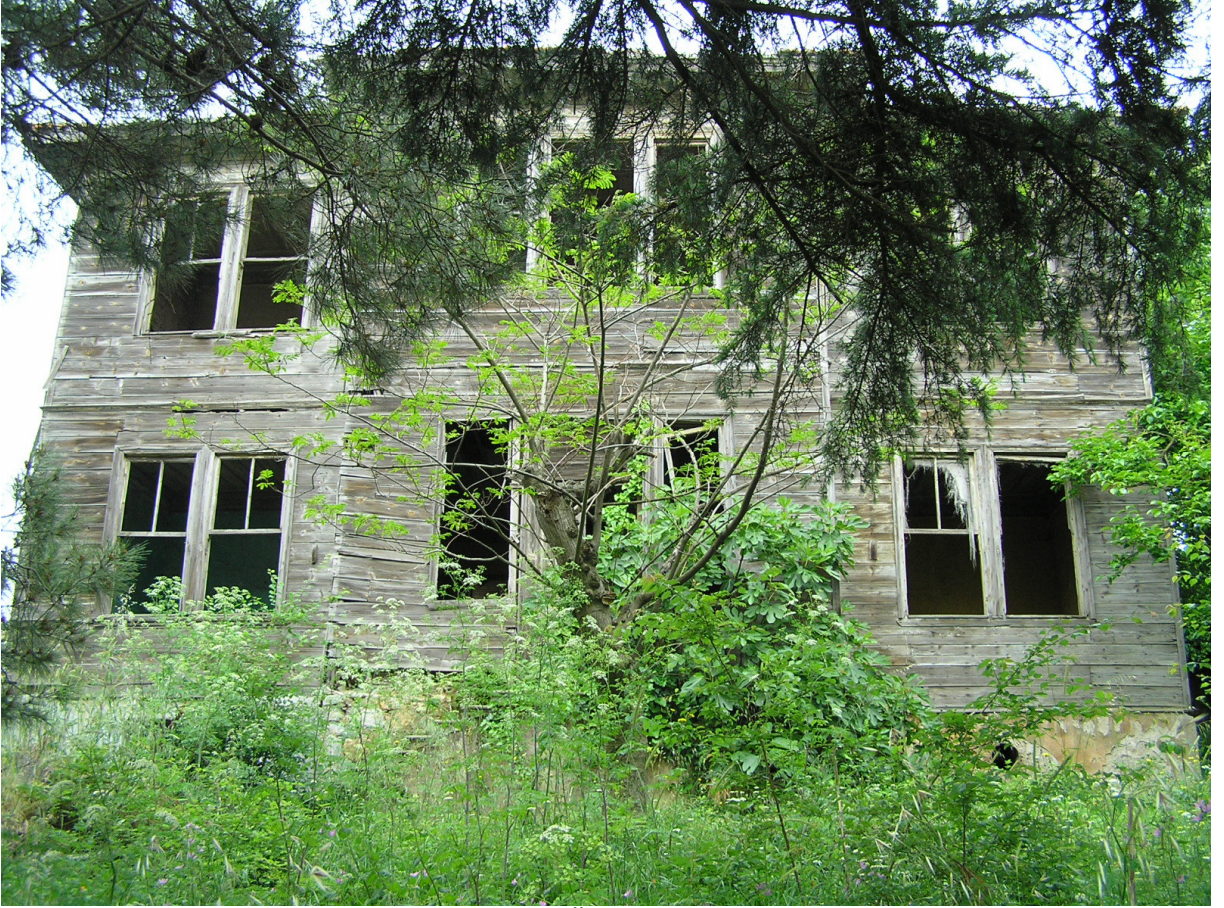
Resim 4.70 Ön cephe görünüş

Yapının dış cephe elemanlarındaki eksikler ve bozulmalar, mevcut parçalar sayesinde tamamlanabilmektedir.

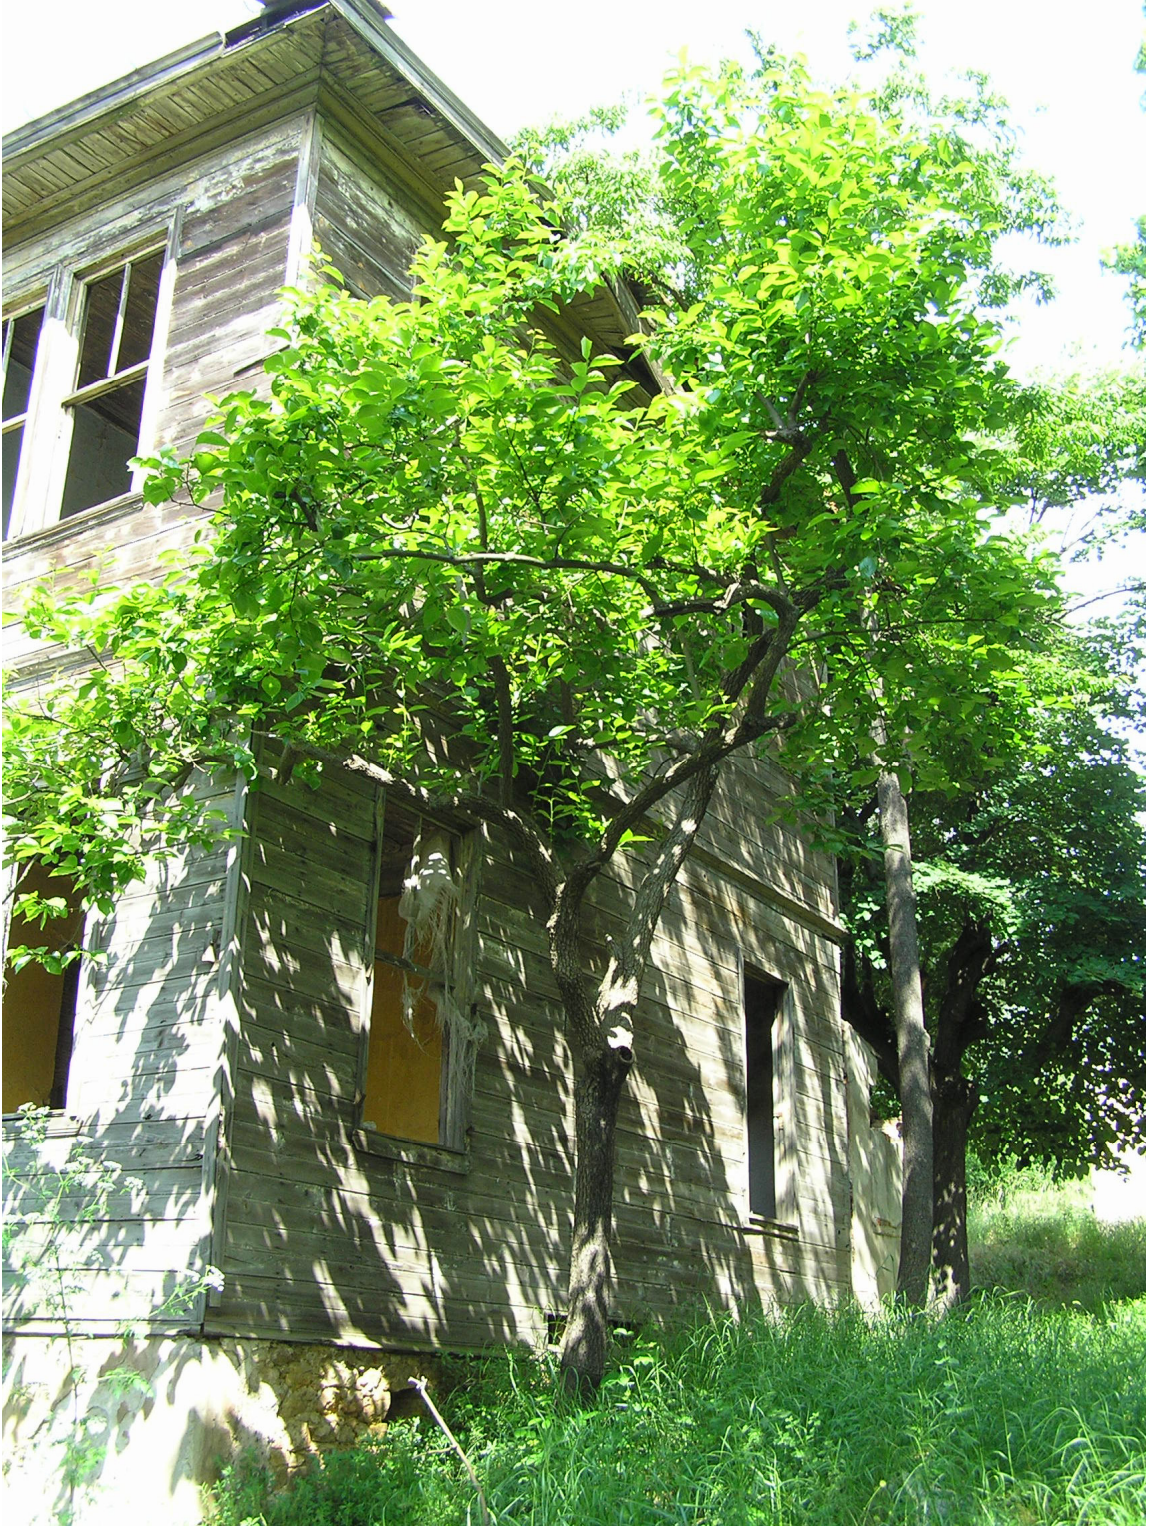
Resim 4.72 Sađ yan cephe grniř
