**ÇAMLICA-ALTUNİZADE-BAĞLARBAŞI TARİHSEL
ÇEVRESİ DEĞERLENDİRME VE ÇAMLICA'DA AHŞAP
BİR KÖŞKÜN KORUMA PROJESİ**

Mimar Eyüp Salih ELMAS

YÜKSEK LİSANS TEZİ

İSTANBUL, 2005

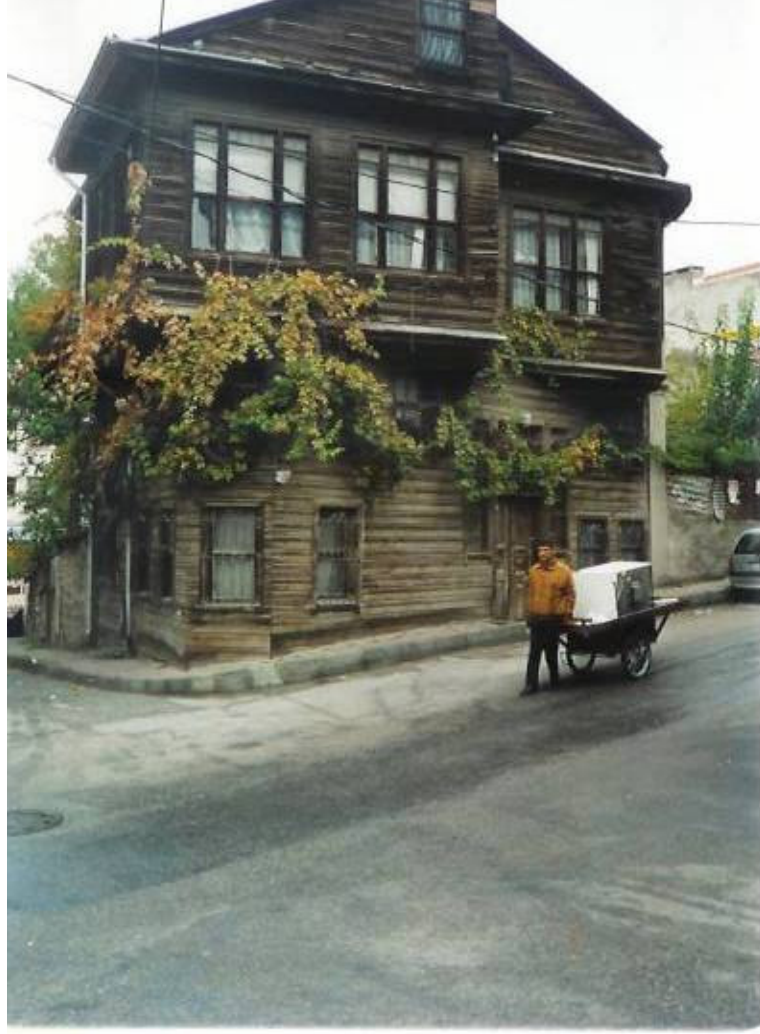
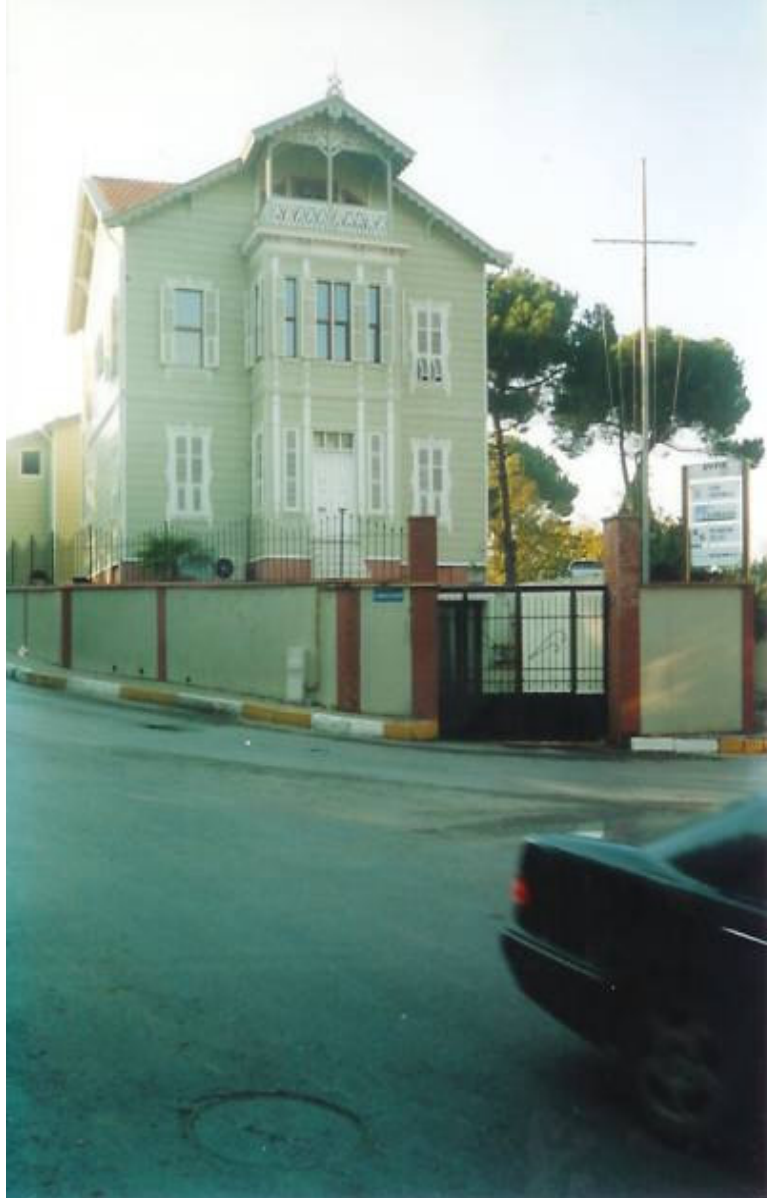
Ana giriş kapısı ahşap, üç tablalı ve çift kanatlıdır. Açılır kanatların üstünde 65*128 cm ebadında sabit bir bölümü vardır. Çevredeki dönem yapıları incelendiği zaman kapılarda açılır kanatın sağır, üst sabit bölümlerin camla geçildiği tespit edilmiştir (Resim 4.75, 4.76). Köşkteki, giriş kapısının sabit kısmı incelendiği zaman herhangi bir ara dikmeye rastlamadık. Dolayısıyla üst kısmın tek camla geçilmesine karar verilmiştir.

Resim 4.75 Dönem yapılarından bir örnek

Resim 4.76 Dönem yapılarından bir örnek

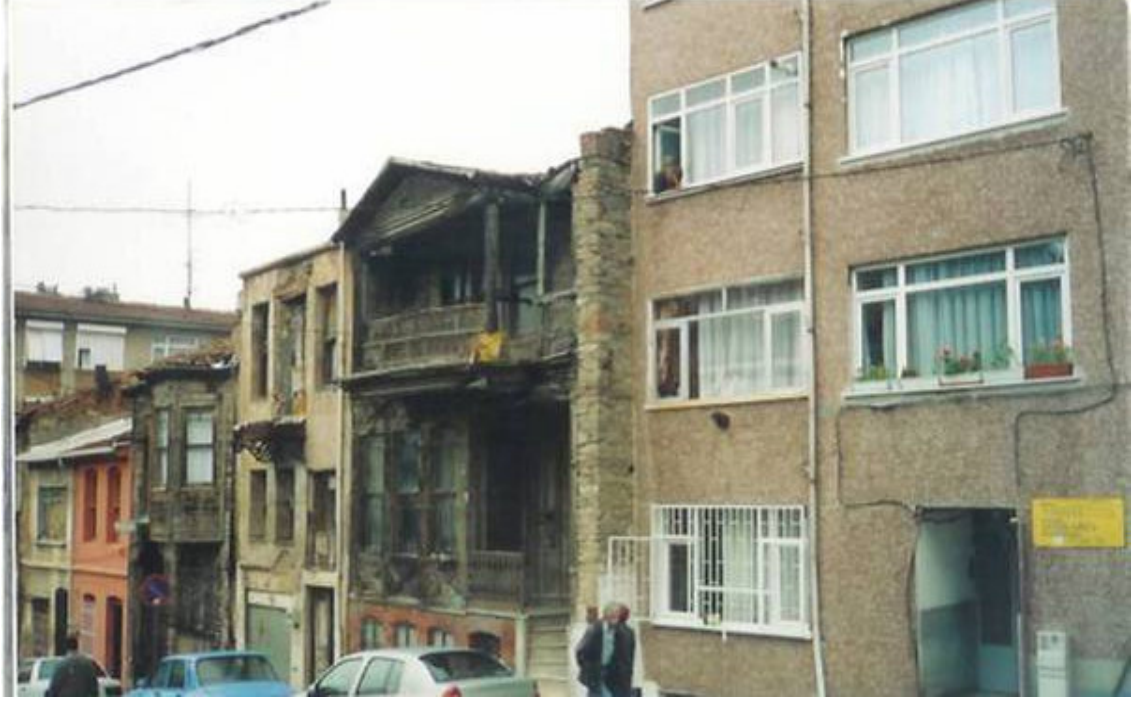
-1.75 m kotundan +0.00 kotuna çıkış için kullanılan çift kollu mermer merdivenin demir korkulukları tamamlandı (Şekil 4.2). Basamaklara korkuluk tespit yerinin, ferforje olmasıyla özgün halinde korkuluk malzemesinin ferforje olduğu düşünülmüştür (Resim 4.24). Dönem yapıların korkuluk tiplerinin incelenmesinin sonrasında ferforje tip detayını oluşturduk (Resim 4.78).

Resim 4.78 Dönem yapılarından bir örnek

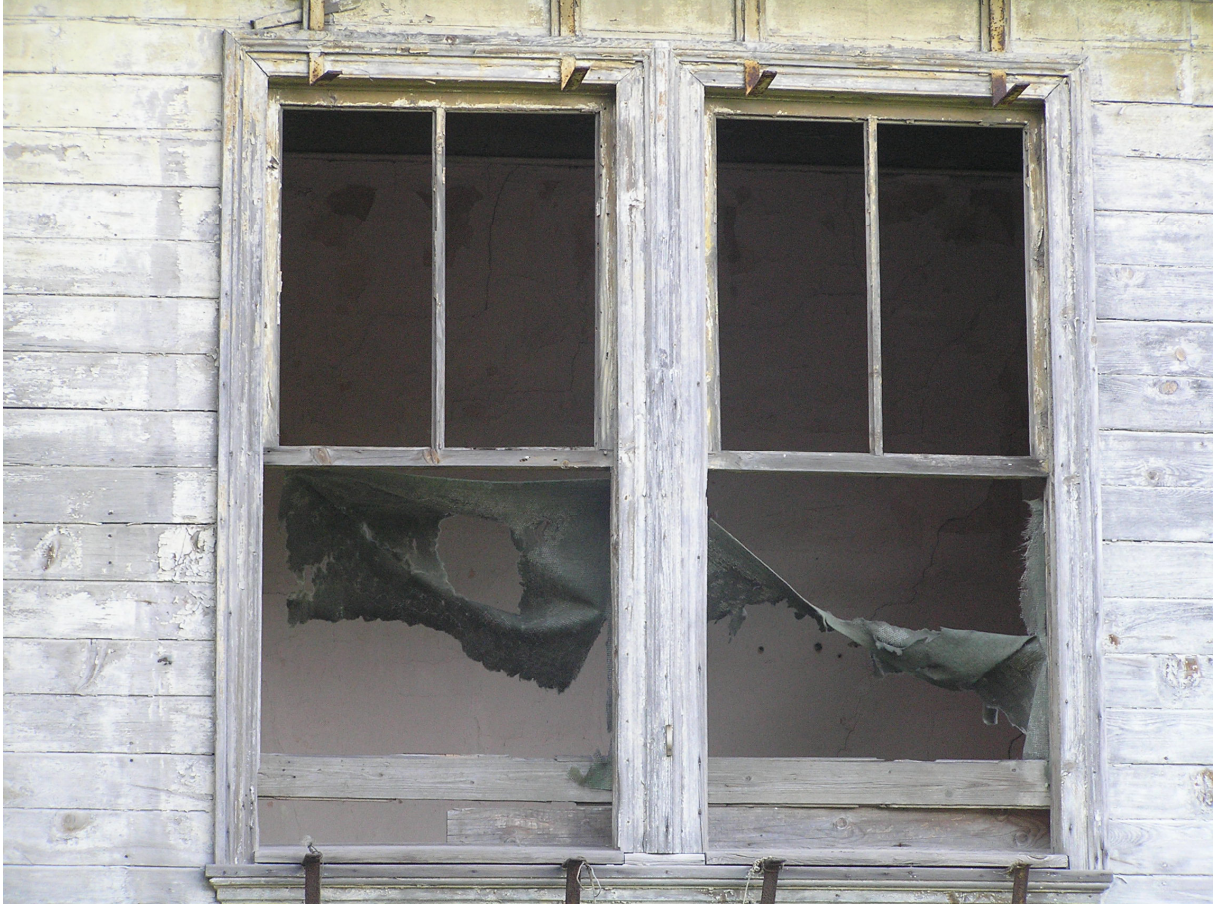
Mevcut duvar boşluklarından pencere ve kapılara ait tamamlamalar yapılarak çizime aktarılmıştır. Giyotin pencere detaylarının tam olarak kaybolmaması eksik olan yerlerde tamamlamada yardımcı olmuştur (Resim 4.79). Pencere ve kapı pervazları orijinaline uygun olarak çizime aktarıldı.

Resim 4.79 Giyotin pencere
